「 橋台の施工に伴う仮設工の事前検討について 」

工事名 : 平成29年度 河津下田道路小鍋地区北道路建設工事
下田地区
河津建設株式会社
現場代理人 前田義憲（技術者番号00148087）

本工事は、河津下田道路の国道414号線に接続する河津IC（仮称）の一部であるランプ橋のAA2橋台躯体工事の現場である。

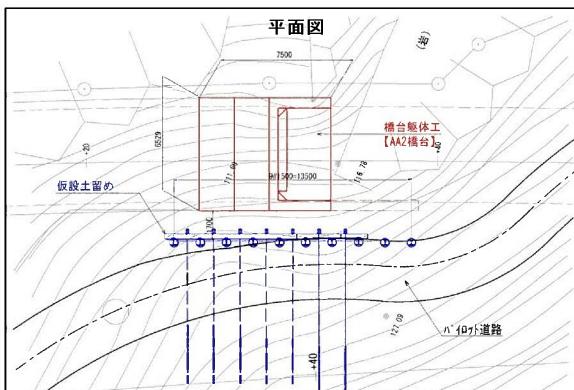
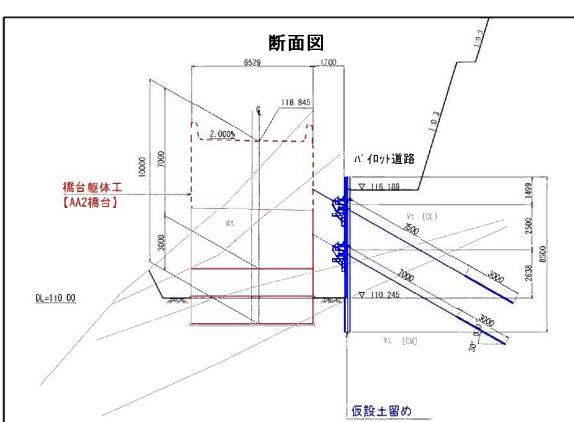
橋台施工箇所は山裾の傾斜地で、掘削後、山側に土留めを行ってから橋台の施工へと入る計画だった。現場着手の段階で、上部では本線切土及び仮設道路の工事が、また下部では橋脚3基及び工事用道路の工事が別途工事により先行して行われていた。

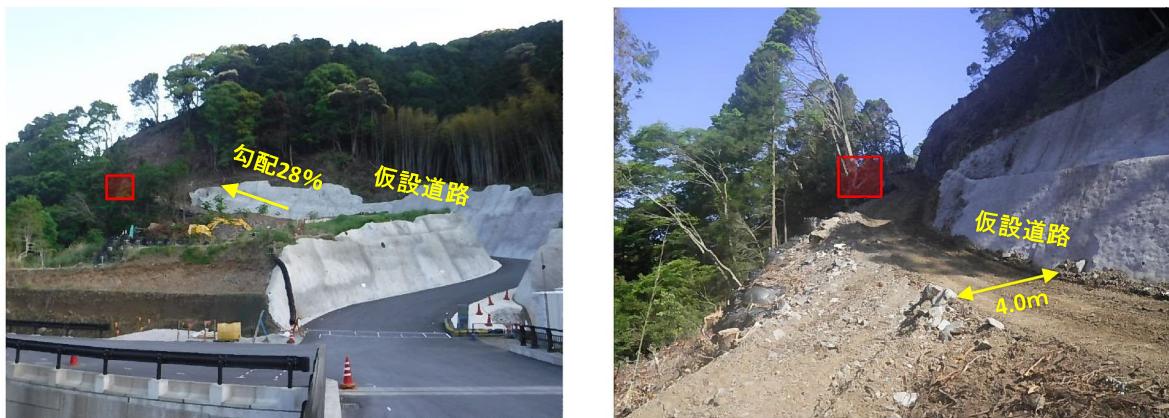
現場状況写真（着手前）

- 1) 当初計画では仮設道路の舗装構成は碎石舗装であり、幅員が4mと狭く、縦断勾配も最大28%と急勾配であったため、そのままでは工事車両の通行が出来ない状況だった。
- 2) 橋台の施工に当たり、コンサルから「施工ヤード計画図」を提示されていたが標準横断（1断面）での検討のため資料が乏しく、また仮設道路から施工箇所への進入路の計画はされていない状況だった。
- 3) 施工箇所は縦・横断とも起伏が激しく、非常に狭い中での施工となるため施工方法が限られてしまい、仮設土留めの親杭の掘削工法はダウンザホールハンマ「B工法」で計画されていたが、この現場条件下では工期内での完成は間に合わないことが想定された。

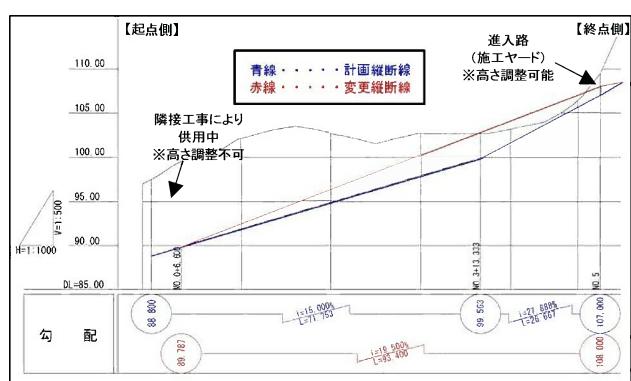
仮設道路縦断図

仮設道路については、起点部は隣接工事により供用中であり高さ調整ができなかったため、終点部である施工ヤードの設置高さにより縦断勾配を調整する必要があった。施工ヤードの設置高さは親杭施工時のクレーン設置高さを基準に仮設道路から施工ヤードへの摺り付け勾配を調整して高さを決定した。

工事車両が通行可能な20%以下となるよう縦断勾配を抑えて、碎石舗装では降雨後路面が乾くまで走行が出来ないことが想定され、メンテナンスや維持管理に時間を要すると工程を圧迫してしまうことから、排水計画に注意すれば管理が容易で、且つより頑丈なアスファルト舗装に舗装構成を変更した。またカーブ箇所は幅員4mでは大型車両の走行には狭く見通しも悪かったため、発注者と現地立会いし、山側を削り幅員5m確保できるよう調整した。

先行して行われていた工事の施工状況から、降雨後は仮設道路に山からの雨水が集水してしまい、下部で施工している工事への影響が懸念されたことから、横断勾配は山側へ5%（カーブ部7%）取った。施工中は降雨量が多いと縦断勾配がきついため計画通りに雨水が流れないことが想定されたことから、大雨が予想された際は土のう積みによる水切りを設置し排水対策を行った。

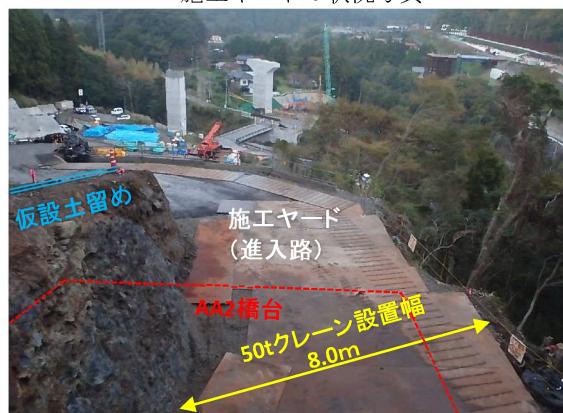
施工ヤードの状況写真

掘削完了時の施工ヤード基面の土質は、岩盤ではあるが腐植層が点在する不均一な土質であり安定しているとは言い切れなかつたため、腐植層を取り除き平坦となるよう碎石にて不陸整正し、全面鉄板敷きとすることで安定した施工ヤードを確保した。

上記で決定した施工ヤードの設置高さから、細かく取り直した縦・横断図を基に「施工ヤード計画図」の見直しを行い、有効なヤードとしてどの程度の広さが確保できるかを把握した。

進入路は出来れば施工ヤードとは別に設置したかったが、現場の地形上それは困難だったため、施工時のことを考え極力平坦部が多く取れるよう計画した。

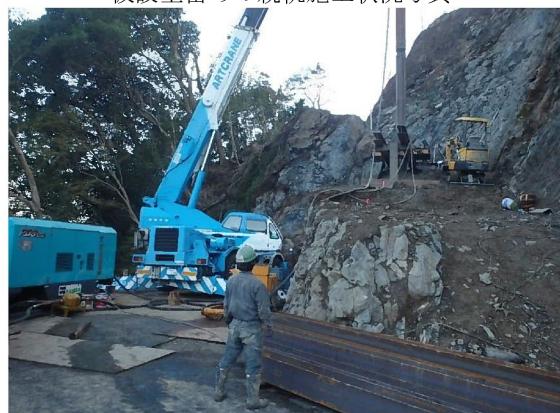
仮設土留めの親杭施工状況写真

「A工法」は大型のクレーンにてダウンザホールハンマにより掘削するため「B工法」に比べ削孔速度が速く、施工性が向上することで段取り替え等で工程に多大な影響が出るリスクを回避できるが、施工条件としてクレーンを設置するためのヤードが取れることが条件だった。

今回現場では、施工時の吊り荷重量及び作業半径、クレーン設置高さから親杭施工箇所までの高低差を考慮すると、施工には50t吊級の自走式クレーンが必要だった。50tクレーンの必要作業幅としてアウトリガ最大張出幅8m必要だったが、その点については見直した「施工ヤード計画図」によりギリギリではあるが何とか確保できた。

ダウンザホールハンマ「B工法」での施工では、やぐらを使用するため仮設足場の設置が必要となり施工ヤードが大きくなってしまうこと、先行工事の進捗状況から不均一な岩質である現場の土質条件に対応可能な工法であるかということ、また今回のような現場条件下では仮設の段取り替えにかなりの時間を要してしまうことが問題となつたことからダウンザホールハンマ「A工法」への変更の見直しを行つた。

実際の施工においては、下請け業者との事前打合せの段階で「施工ヤード計画図」からクレーン設置後は移動せずに旋回だけで施工可能だったこと、またその他の機械設備及び材料の仮置きも移動せずに行えることが分かっていたため余裕を持って施工を行うことができ、特に大きな問題もなく計画通りに現場を進めることができたので大幅な工程短縮にも繋がつた。

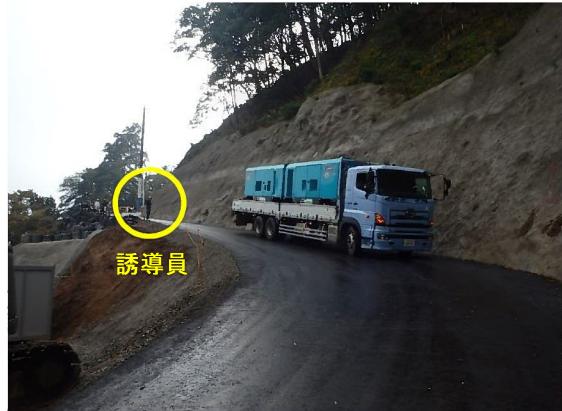
工事車両の誘導状況写真

仮設道路を大型車両が通行する際、橋台施工ヤード内では車両の回転場スペースを確保出来なかった。基本バックでの走行となつたが、運転手と現地にて事前確認・打合せを行い、通行時は誘導員を配置した。
