現場における問題点及びその対応策について

(一社) 静岡県土木施工管理技士会
河津建設株式会社
比田井 高廣 (技術者番号00248858)

工事概要

本工事は既存の岸壁を耐震化するための工事です。

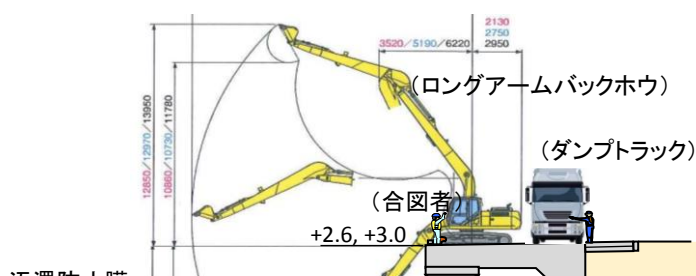
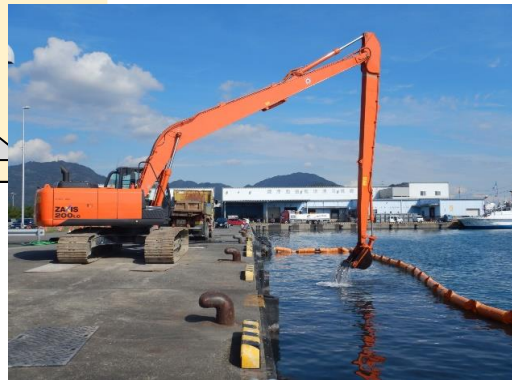
ロングアームバックホウによる撤去作業図

岸壁高さ+2.6m~+3.0m、撤去水深-7.0mとなると、岸壁上より10m~11mの深さまで届くバックホウが必要となりロングアームバックホウを手配して堆積物を撤去した。作業にあたり海中のバケットの向きが目視出来ないために操作に慣れるまでの2~3日は思うような作業が出来なかった。

今回は対応を取るための時間的余裕が無かったが、既設構造物(ケーソン本体及び被覆石等)を痛める事の無いようにするためにも、バケット刃先の向き及び水深の把握が出来る装置を取り入れることが必要かと思われる。

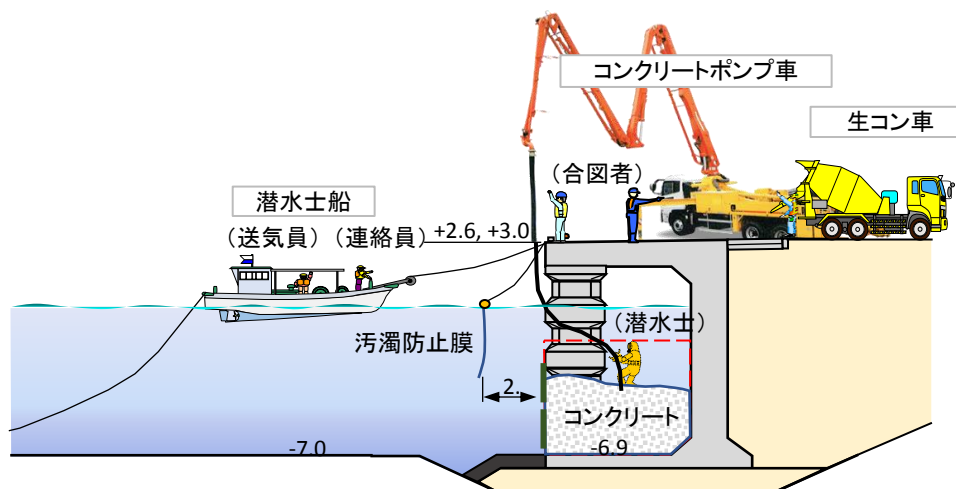
水中コンクリート打設状況図【当初計画】

コンクリート打設時において、当初予定していたコンクリートポンプ車の配管を岸壁前面部の消波孔部より挿入して打設する計画でしたが、その方法によりコンクリートを打設

すると配管内に充填されたコンクリートの重量により潜水士が人力で配管を移動することが不可能との結論に至る。

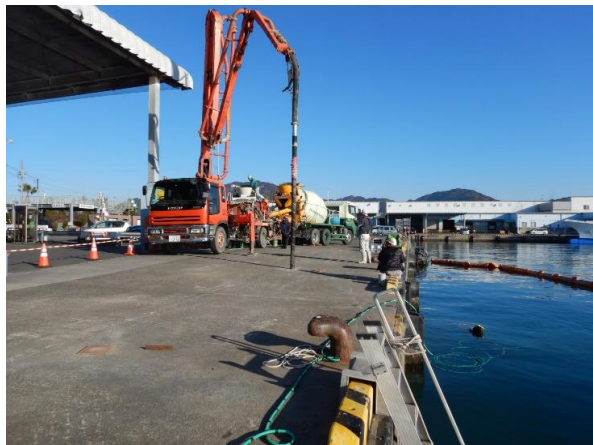
水中コンクリート打設状況図【変更後】

当初の計画を変更して、岸壁の上部に1函あたり1箇所、計6カ所(8mピッチ)の位置にΦ180の削孔(厚さ80cm程度)を行い削孔部よりポンプ車の筒先を挿入してコンクリートを打設した。

※ なお、削孔に際してはケーソンの配筋に影響のない場所を選んで削孔を行った。
