【八角錐RC灯台製作・据付および既存灯台撤去】における創意工夫について

地区名 下田地区
会社名 河津建設株式会社
執筆者 檜垣 昭二
(技術者番号00148148)

工事名 : 平成30年度 下田港 灯台製作等工事
発注者 : 国土交通省 中部地方整備局 清水港湾事務所
工事場所 : 静岡県下田市須崎地先
工期 : 平成30年9月19日～平成31年3月22日
灯台概要 : 構造:RC造・タイル張り
形状:八角錐
基礎部:φ3.80m H=0.77m
地上部:下部W=3.30m 上部・W=1.00m

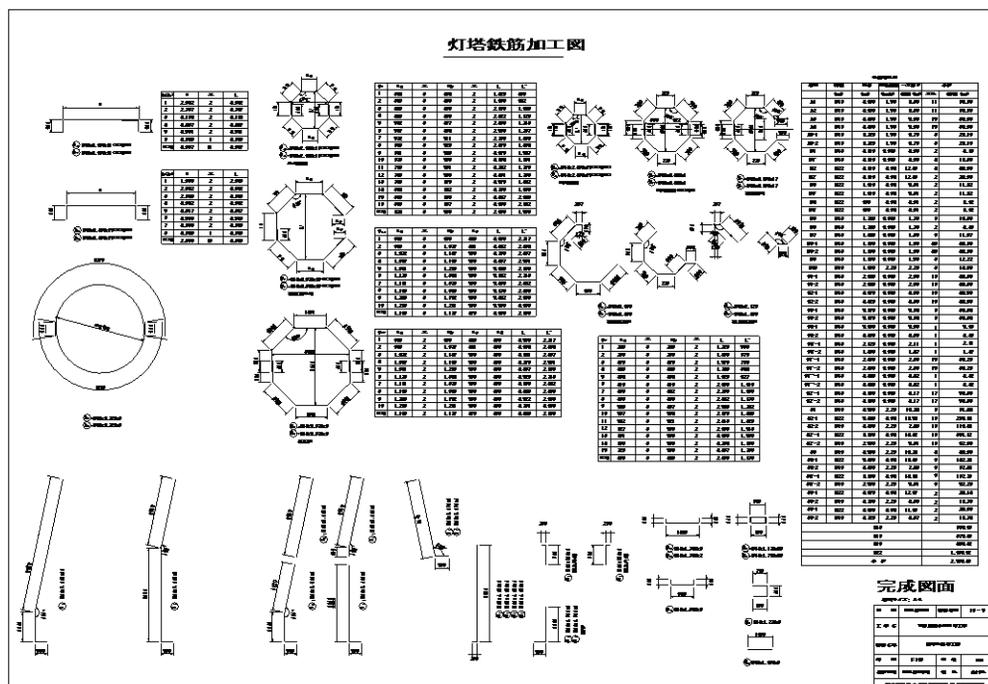
(1) 鉄筋加工寸法の再検討

角錐形状では、高さによって断面寸法が変わる為、壁横筋及び縦筋の加工寸法が1本1本全て違い(100種類以上)、角の縦筋に横筋の曲げ部分が合わないと、ピッチ及びかぶり厚が変わり納まらなくなる。縦筋についても八角柱から八角錐への変化点がある為、3次元的な曲げ加工(1本毎に寸法・角度が違う)が必要となる。(※円錐の場合は、縦筋は全て同一。横筋についても、縦筋に合わせて調整が効く。)

そこで、CADによる配筋図作成により、全ての鉄筋の設計加工寸法の見直し(設計図は鉄筋径が考慮されていない為)を行った。また、当初設計では縦筋が二分割(重ね継手)となっていたが、組立精度が悪くなる為、協議により1本物に変更した。

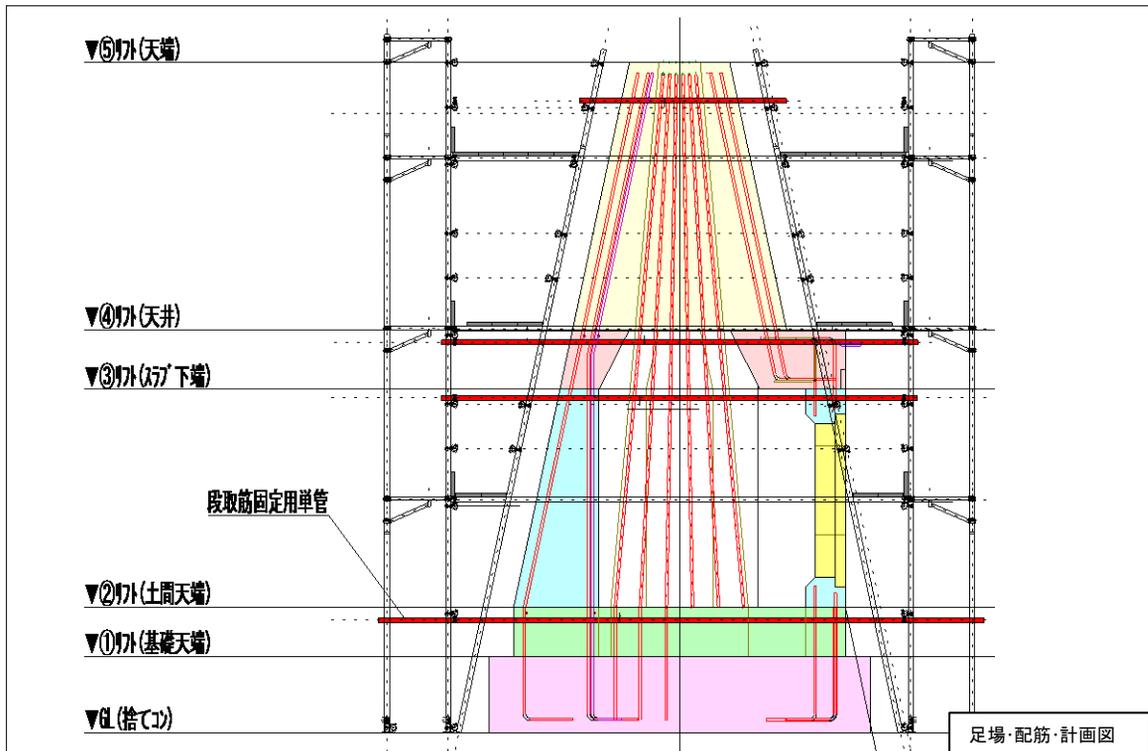
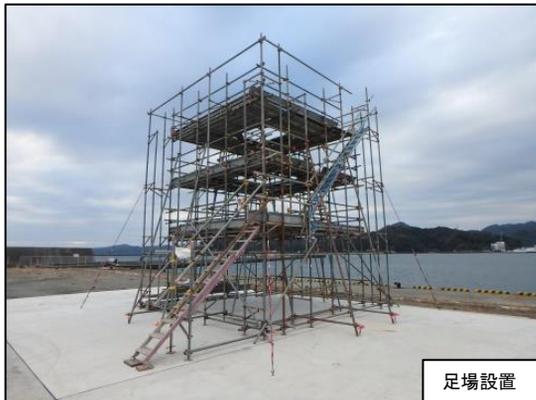
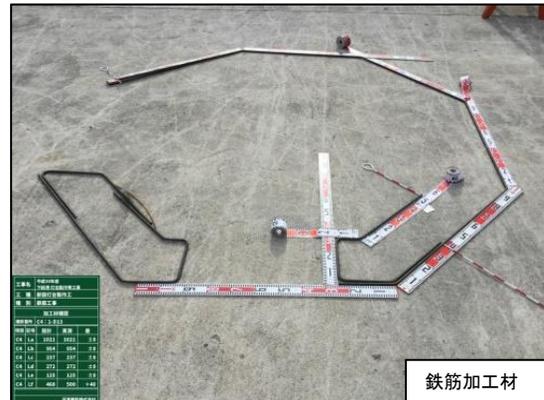
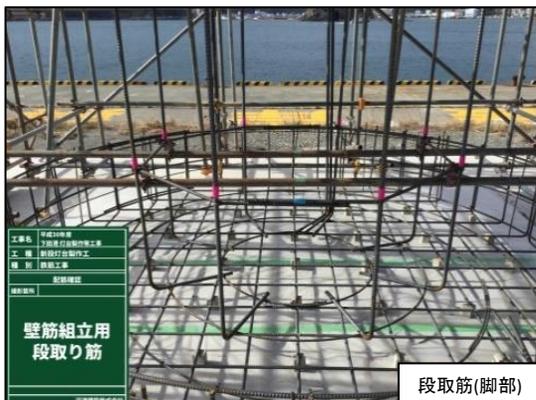
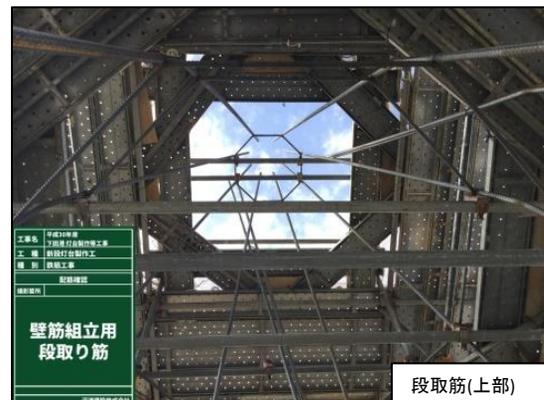
(2) 鉄筋組立の精度確保

壁がダブル配筋となっており、最初に内壁の横筋を組まなくてはならない。その為には内側に段取り筋(縦筋)及び、それを所定の位置に固定する為の段取り筋(横筋)が必要となるので、鉄筋組立段取り設備を兼ねた外部足場の先行組立を行った。

精度確保の為、段取筋をレーザー墨出し器で基準を合せながら、単管にて足場と固定し、打設後毎に順次外していくことでコンクリート打設による鉄筋の動きを抑えた。

足場に関しては、コンクリート打設レベル・段取り筋固定用単管レベル・傾斜に対応する作業床位置や、手摺受けも兼ねた傾斜豎地の位置・クランプの取付向き等も含めてミリ単位の調整を行った。また、壁内筋の組立が終わり、壁外筋及び壁型枠を組む為には作業床の盛換えが必要になるので、最小限の手間で済むように足場板の敷方・固定方法等を考慮した。

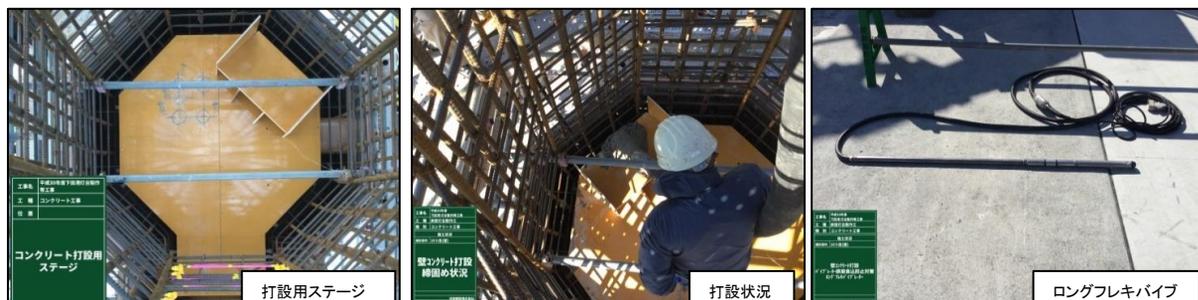
(3) コンクリート打設方法の検討

躯体形状の変化点や鉄筋による骨材分離防止等を検討し、打設回数を5回とした。

壁の打設においては、外側からでは足場の堅地や鉄筋固定用の単管が障害となり、安全な圧送ホースの取り回しができない。また、コンクリートが直に壁横筋に当たり骨材分離を引き起こす恐れがあった為、内部に打設用のスラブ枠を設置し、簡易シュートを使用して内壁枠に沿って流し込む事により防止した。

壁が傾斜している為、通常のバイブレーターでは、振動体が壁筋に引っかかりコンクリートまで届かない恐れがあった為、ロングフレキバイブレーターを使用して防止した。

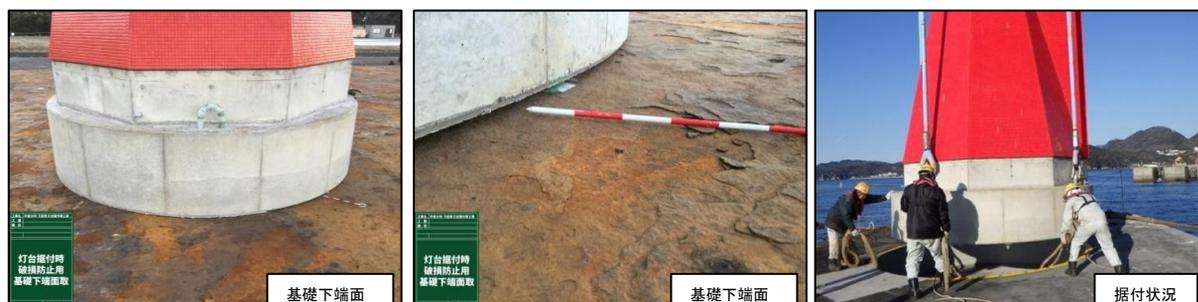
(1) 灯台基礎躯体下部及び、据付け箱抜き部の欠け防止

灯台基礎躯体の下部は、灯台吊上げ時及び据付け時に非常に欠けやすい。また、据付け箱抜き部の角も欠けやすく、据付け時に欠けた破片が灯台の下に入ると、再度灯台を吊上げて破片を取り除かなければならない。そこで、基礎躯体下端の型枠面木による面取り及び、灯台据付け時に接触する部分に緩衝材(太ロープ)を使用する事により、基礎が欠損する事なく、スムーズに灯台を据付けることが出来た。

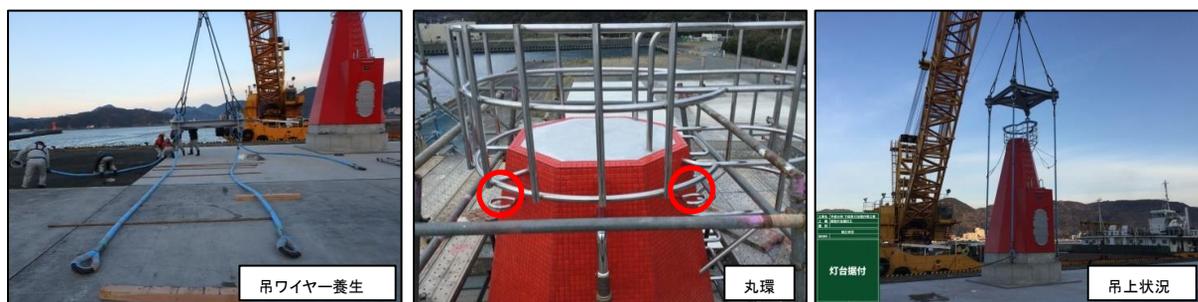
(2) 灯台吊上時の安全対策

灯台製作において、レベルモルタルの上に直接基礎コンクリートを打設すると、コンクリートの付着力により灯台吊上負荷が3 t 程増加する。また、付着により地切りのタイミングもつかみづらい為、付着防止用のポリエチレンシートを敷設した上に、灯台を製作した。

吊ワイヤ(φ50)についても、作業員や灯台に接触すると怪我や灯台破損の恐れがある為、緩衝材を取付けた。

また、吊上げ時の転倒防止として、灯台上部に丸環を設置し、吊ワイヤー上部と補助ワイヤーでつないだ。

以上の対策を行った結果、灯台地切り時に何の抵抗もなく荷ぶれが抑えられ、安全に吊上げ作業を行うことが出来た。

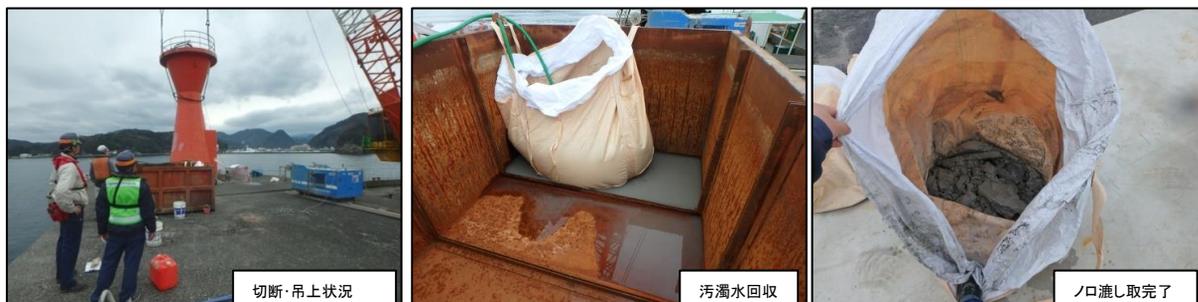
(1) ワイヤソー切断ノロによる海水汚濁対策

ワイヤソーによる灯台切断作業時に出る汚濁水(ノロ)が、海に流出しないように、切断エリア周囲に土手を設け、水中ポンプで吸い取った汚濁水をノッチタンクへと回収した。結果、汚濁水が海に流出する事無く、切断作業を完了することが出来た。また、汚濁水をフレコンバッグで漉し取る事によりノロを固形化し、運搬・処分を容易にする事が出来た。

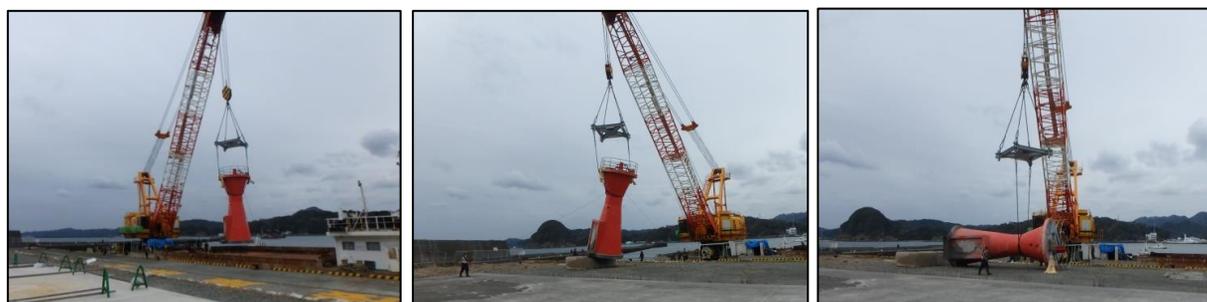
(2) 撤去灯台横倒し時の安全対策

撤去した灯台は上部が重く円形なので、解体場所に横倒しにする時、平面的に回転ブームが振られる恐れがある。そこで、灯台据付作業用の吊枠を再利用する事により2点吊とし、さらに倒す方向を定めるきっかけを作るために方塊を用いた。結果ブームが振れること無く、横倒し作業を安全に完了する事が出来た。
