# 現場施工の創意工夫について

地区名 三島地区  
会社名 山本建設株式会社  
執筆者 中山 裕之（技術者番号 00127168）

工 事 名 : 平成29年度 138号BP水土野地区西道路建設工事  
発 注 者 : 国土交通省中部地方整備局沼津河川国道事務所  
工 期 : 平成30年3月30日 ～ 平成31年3月29日

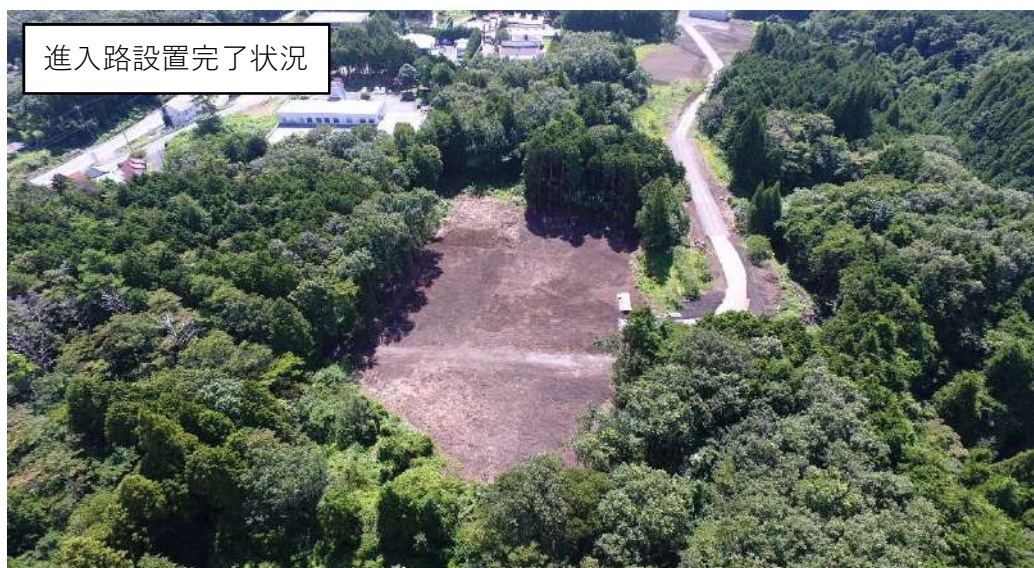
国道138号BPの事業全体工程の中で施工箇所の場所打函渠はクリティカルな部分で、本工事の工期内に施工完了するためには収用完了まで施工を先延ばしできないため、民地を借地し進入路を設置した。

設置位置については、今後の工事に支障とならないように側道の線形を利用し計画した。

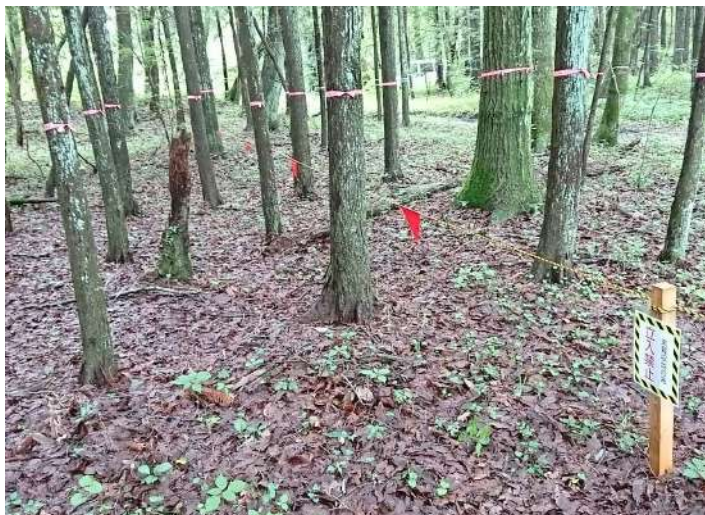
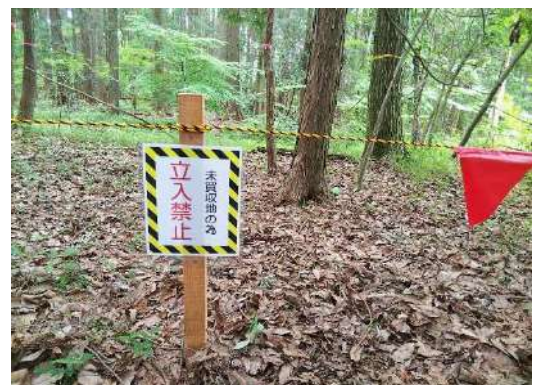
施工中の侵入防止及び作業員への周知及び誤伐採防止のため、立入禁止範囲の『見える化』のため、三角旗付きのトラロープをはり分かりやすくした。

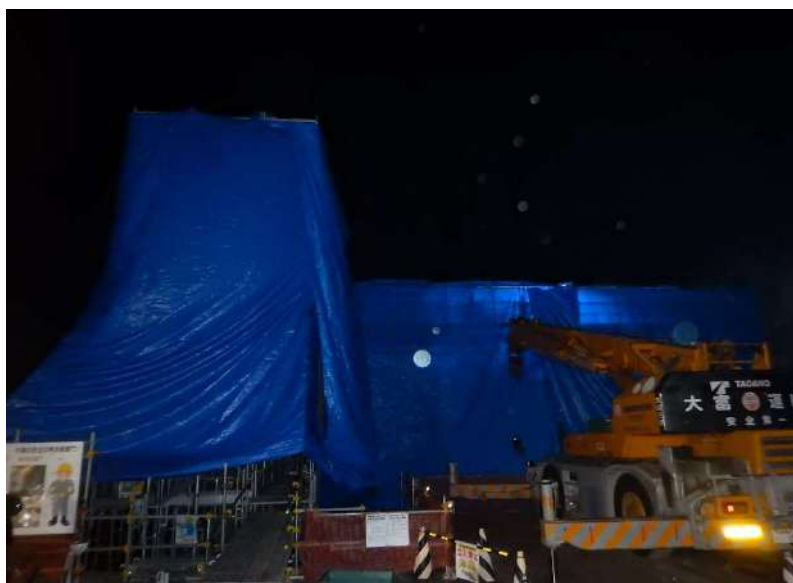
寒中養生全景

本工事の施工場所である御殿場市は12月ごろより最低気温が氷点下付近まで落ち込む地域であり、冬季の寒中養生は必須である。本工事においても12月下旬に1回、1月中旬に1回コンクリートを打設したため、寒中養生を行った。養生はコンクリート打設箇所周辺の足場外側をブルーシートで覆い、打設表面を養生するためにブルーシートで屋根を作りジェットヒーターで温めた空気を逃がさないようにした。

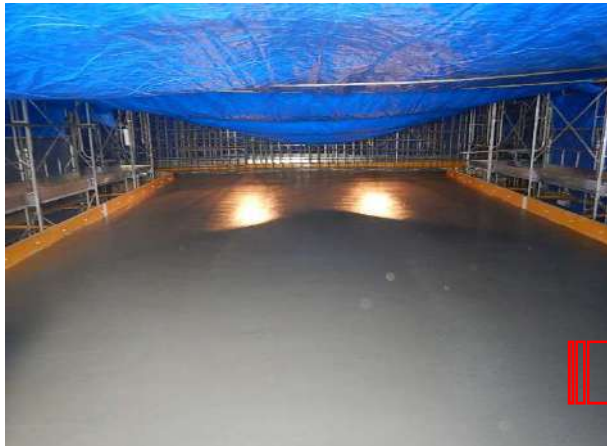
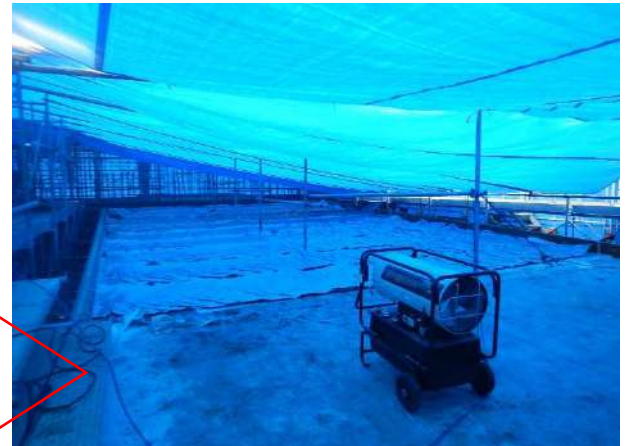
天端部養生状況

打設当日

天端養生後
