深礎杭工事におけるタイムラプスカメラの活用について

木内建設株式会社

工 事 名	平成29年度 由比地区深礎杭 S A 1 9 工事	
工 事 場 所	静岡市清水区由比西倉澤地先	
工 期	平成30年 1月 26日 ~ 平成31年 2月 19日	
発 注 者	国土交通省 中部地方整備局 富士砂防事務所	
工 事 概 要	砂防土工	1式
	抑止杭工	
	シャフト工 φ5000 L=57.8m	1基
	掘削 (土砂)	8.0m
	掘削 (岩)	49.8m
	鉄筋 SD345 (主筋D38、帯筋D22)	80.10 t
	コンクリート 24-8-25BB	1,136m ³
	仮設工	1式

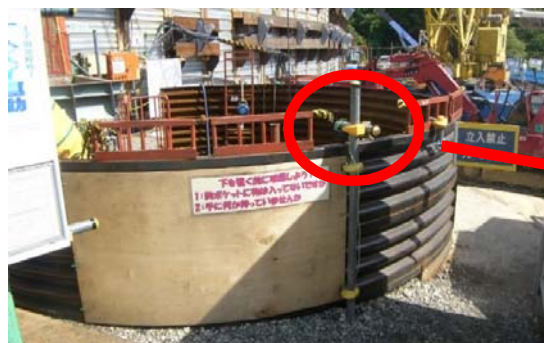
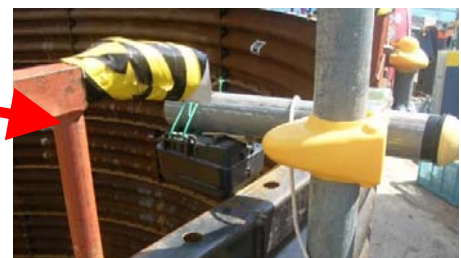
そこで、タイムラプスカメラを頭上に設置し、5分毎坑内の状況を撮影することで、自分達の普段の作業状況を見せることから始めた。

『掘削10m付近までは坑口に設置していたが、画像が暗く写ってしまった為それ以降は坑内に設置』

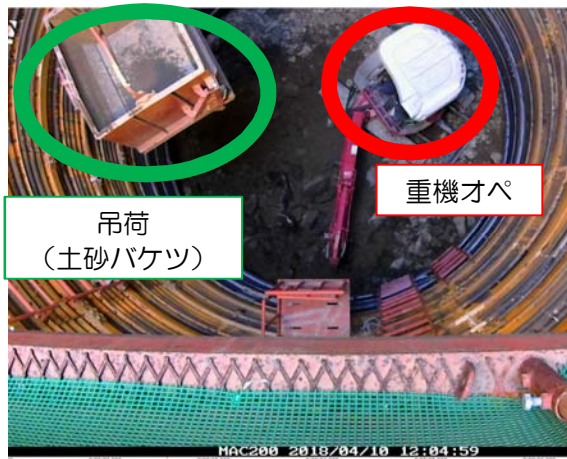
『退避すること忘れてしている状態』

下の画像は悪い例の画像である。

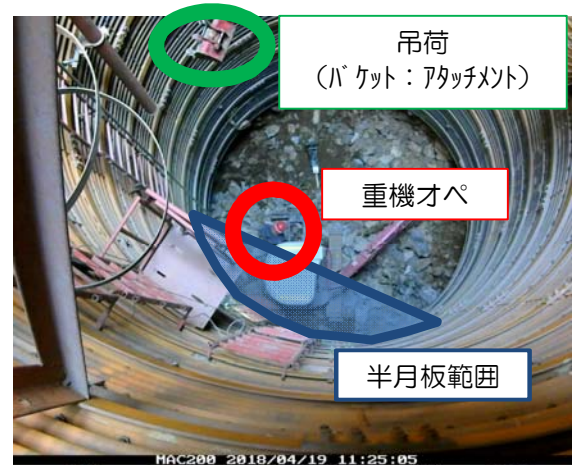
『退避したつもりができていない状態』

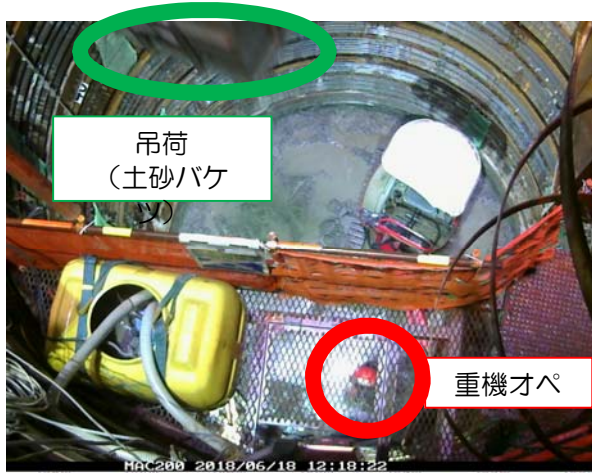
『バックホウから降りて退避する重機オペ』

下の画像は良い例の画像である。

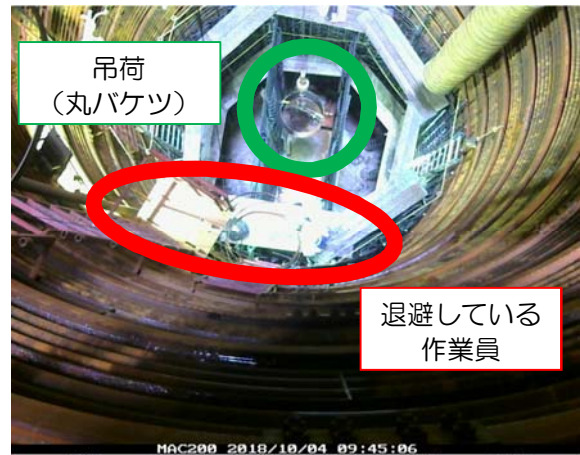
『半月板直下に退避する作業員』
