現場における問題点と対応策について

工 事 名 平成29年度 (主)島田川根線 花水木橋 道路施設震災対策事業工事
(支承取替工)

工事内容	横変位拘束構造	1式
	段差防止構造工	1式
	支承取替工	1式
	護岸撤去・復旧工	1式

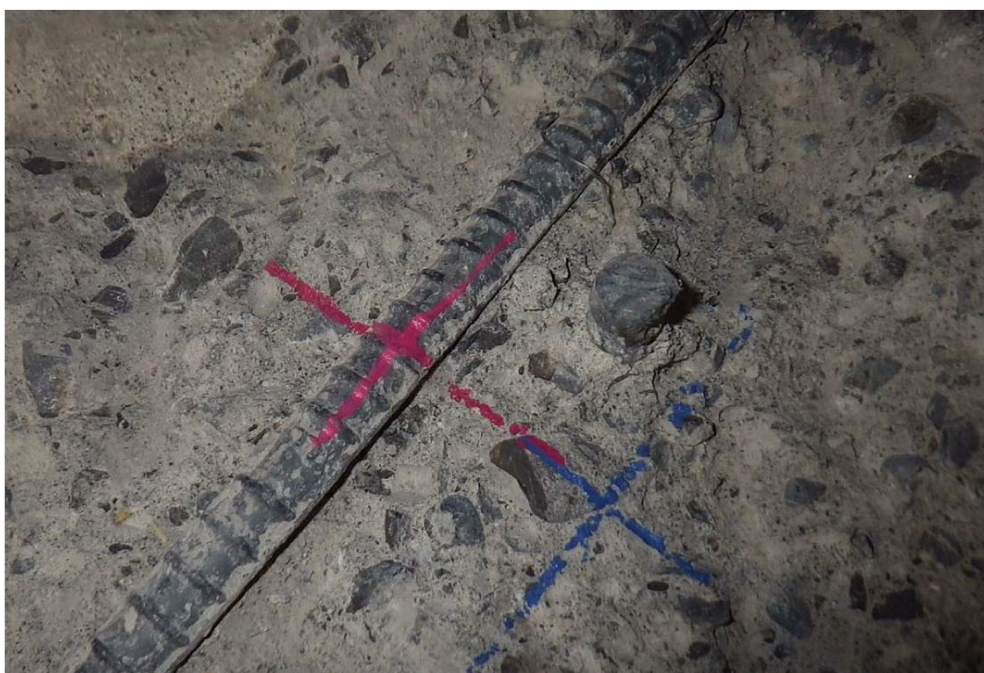
写真1

既設鉄筋と干渉するか分かる写真。赤が設計の支承アンカー位置、青が移動可能場所

対応対策① 既設支承を撤去し、コンクリートを研り既設の鉄筋の位置を確認し(写真1、図2)支承設計業者に孔位置の変更によりベースプレートの孔位置からベースプレート端部までの最低離隔を確保する為、ベースプレートのサイズ変更に伴う設計検討を行った。設計検討結果を基に、発注者に協議簿を行い、指示書が出てから支承の製作にとりかかった。
支承の製作期間は、通常なら2月程度で製作出来るが、繁忙期は3ヶ月半であった。今回は、繁忙期に支承製作になり開始日は1月下旬にずれ込み、完成が4月下旬となった。

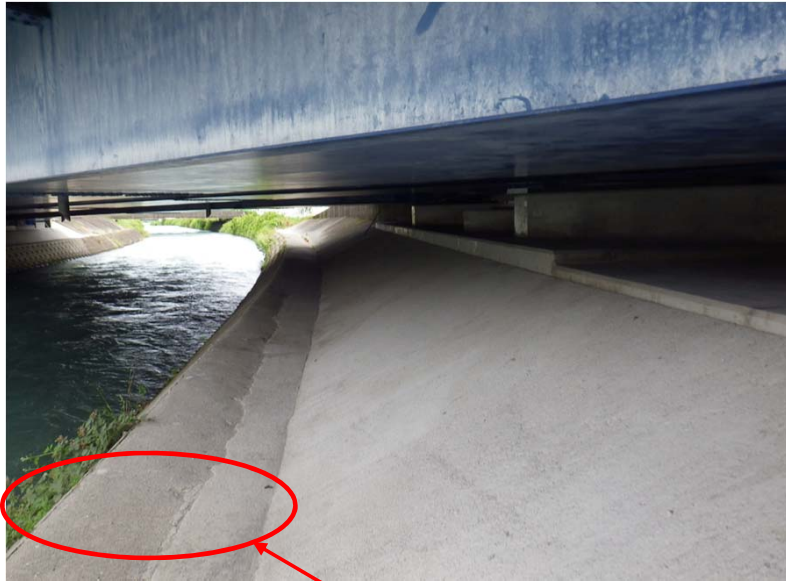
写真4 護岸復旧後

作業ヤードが狭くなり作業の能率が落ちる

対応対策② 対応対策①により、河川内工事を非出水期までに工事を終わらせる為には、工程の変更が必要になった。当初の工程では、支承取替完了後に、護岸復旧を行う工程であった。理由は、護岸復旧前に支承を取り替える場合は、作業ヤードが広く(写真3)作業が行いやすい為であったが、当初の工程通り、5月から護岸復旧を行うと、支承取替工事と共に護岸復旧を行う事になり、作業ヤードが狭くなるうえに、狭い所で、1班は支承取替え、もう1班は護岸復旧を行い、作業効率も悪く、安全性が低くなる可能性がある為(写真4)工程を見直した。
