『トンネル内の監査路及び排水管渠の復旧方法について』

工事名 平成30年度 (主) 島田川根線防災・安全交付金 (県道トンネル修繕)
新鍋島トンネル本体修繕工事

発注者 静岡県島田土木事務所

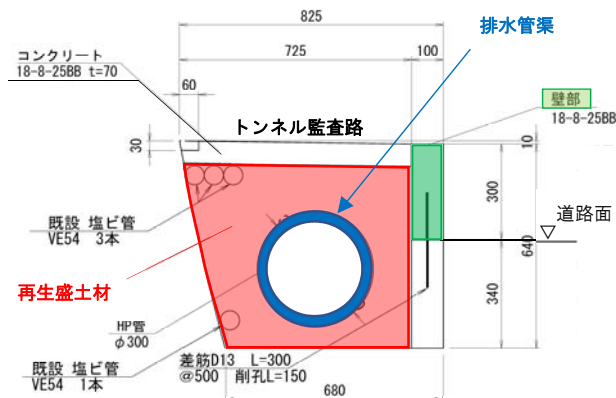
暗渠排水管はトンネルの監査路の下部にあり、復旧形状は下図のように道路側にコンクリートの壁を打設し、ヒューム管周りを再生盛土材にて埋め戻し、監査路天端部をコンクリート舗装(t=70mm)で仕上げる形状でした。

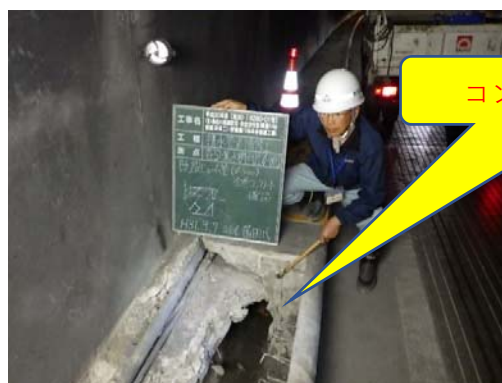
試掘を行った結果、現状がコンクリート全巻きになっているのを確認しました。

その為、復旧もコンクリート全巻きで施工することで発注者と協議し、施工する事としました。

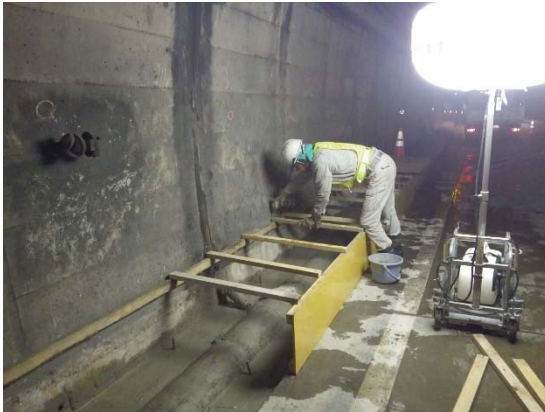
監査路仮復旧状況

作業中コンクリート打設前は開口部になってしまうため、合板を利用し、監査路の仮復旧を毎日作業終了後行いました。

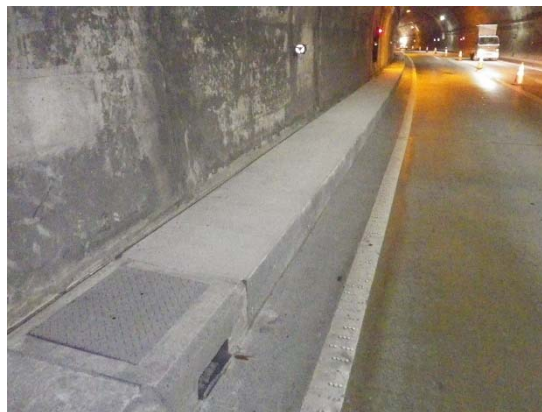
監査路復旧完了

片側交互通行規制は 8 時 30 分から 16 時 30 分までの為、規制の設置撤去を考慮し、実作業は 9 時から 16 時と決め作業を行いました。尚且つ仮復旧の設置撤去の時間を控除すると、構造物の施工時間は 9 時 30 分から 15 時 30 分までの 6 時間で、昼休憩をとると実質 5 時間しか作業できない状況でしたが、予定期間内に安全に作業が完了できました。
