工事施工の問題点とその解決

株式会社 グロージオ
大西 耕一
技術者番号 89300

工事名	平成30年度 1号清水立体尾羽第2高架橋東地区下部工事		
工期	平成 30年 8月 4日 ~ 令和 元年 6月 20日		
請負金額	¥168,000,000		
発注者	国土交通省 中部地方整備局 静岡国道事務所		
工事内容	道路土工	掘削工	70 m ³
		残土処理工	4,550 m ³
	RC橋脚工	作業土工	1 式
		既製杭工	φ 1200、L=26.5m 8 本
		橋脚躯体工	326 m ³
	舗装工		57 m ²
	排水構造物工		1 式
	構造物撤去工		1 式
	仮設工	土留・仮締切工 鋼矢板Ⅲ型、L=8.0m	102 枚
		防護柵工	1 式
	交通整理工	1 式

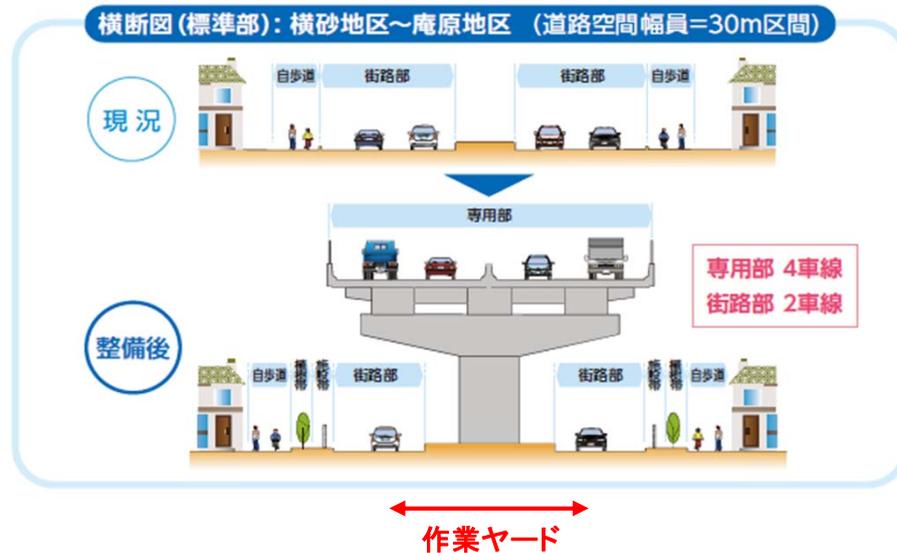
1. 車線シフトによる作業ヤードの確保について

- 工事を施工するにあたり、現況の道路を路肩側に車線をシフトして中央分離帯部分を広げ、工事の作業ヤードを確保しなければなりません。

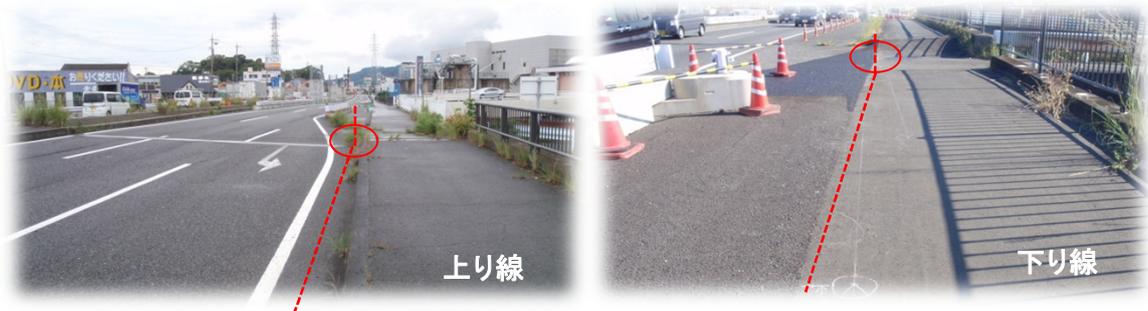
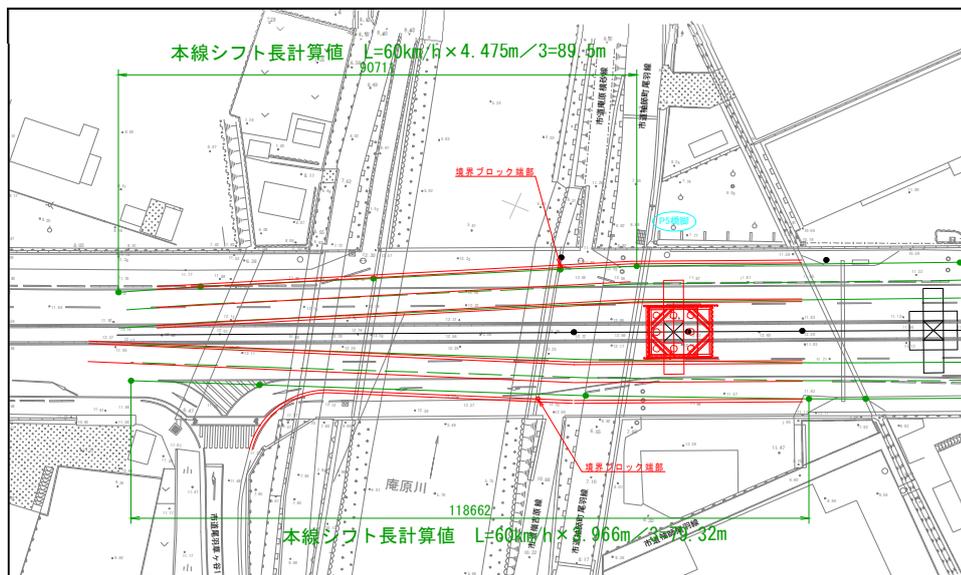
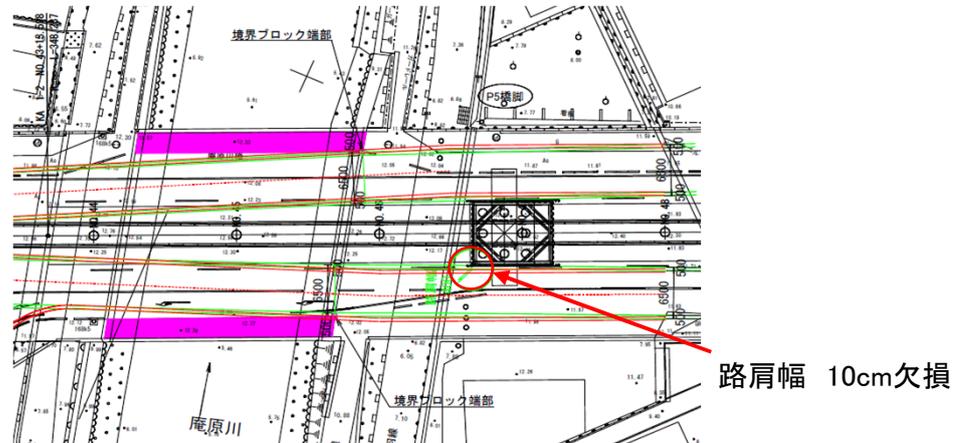
車線シフトについては、当初から線形の決定後に指示とあり、設計コンサルタントより図面をもらい現地照査した結果、庵原川の上下流側の歩車道境界ブロック端部が車道部に掛かってしまい、橋面の構造上拡幅が困難となりました。その後の検討によりシフト長さを変えないで境界ブロックに影響が出ないように、シフト開始位置を西側に移動することで決定しましたが、西側に移動すると工事の作業ヤードが狭くなり、躯体寸法が確保できなくなります。

- ・ 結果、上り線 庵原川方向の仮設工である仮締切 鋼矢板角部が路肩寸法を取れなくなってしまいました。一般の通行車両が第一優先と考えて、道路線形は変更できませんでした。

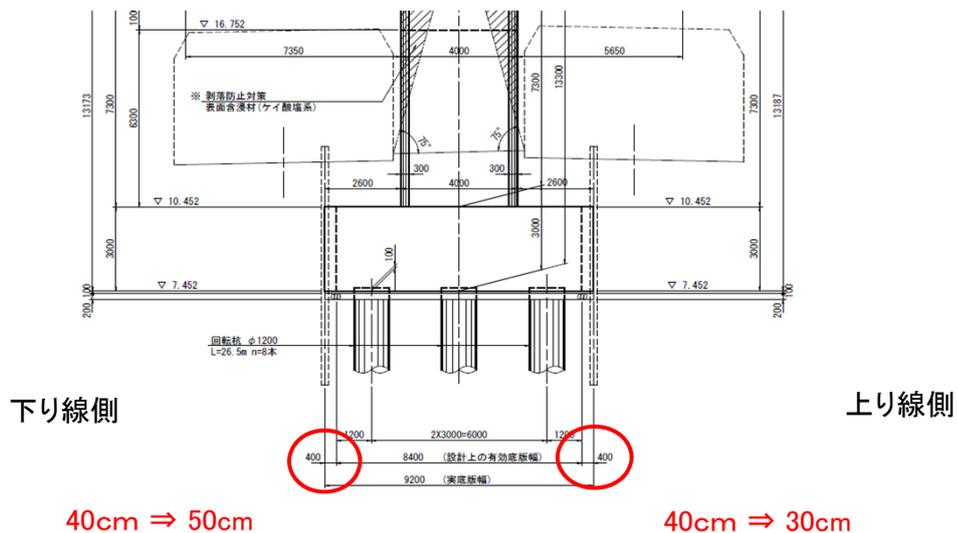
- ・ 今回の工事は交通量の激しい場所であり、一般の通行車両が工事個所の横を走行していることから、仮設の鋼矢板を打設し橋脚躯体コンクリートの型枠と兼用し、道路に影響が出ないように鋼矢板を残置となっています。その構造は設計上の有効幅に両側40cm余裕幅を持っているため、下り線側の路肩幅に余裕があることから、橋脚躯体の設計上の有効幅を固定して、鋼矢板の設計位置を下り線側に10cm平行移動して路肩幅を確保するように計画し、コンサルタントに検討依頼しました。

検討結果については、橋脚底版の重心が変わり偏心が生ずることから原設計では強度的にアウトとなりますが、底版部上面鉄筋の橋軸直角方向の鉄筋間隔に追加鉄筋すれば曲げ耐力が増し判定で満足しますとの報告があり、直ちに現場職員・施工業者・材料納入業者を集め、変更した時の施工性・安全性について打合せを行いました。結果として、狭い中での作業ヤードとなりましたが、第三者・通行車両の安全が保たれ、施工が順調に進みました。

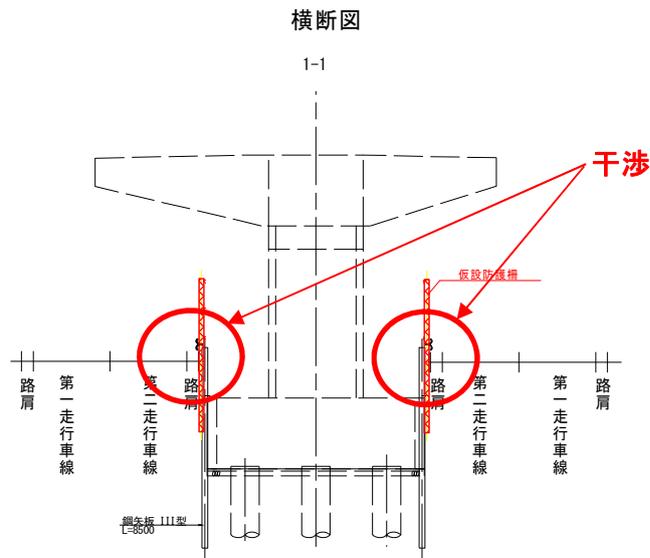
当工事においては、前項で問題となったように作業ヤードが狭く、仮設防護柵を設置すると仮設土留の鋼矢板を施工する機械が仮設防護柵と干渉し、作業スペースが確保できない状態となります。

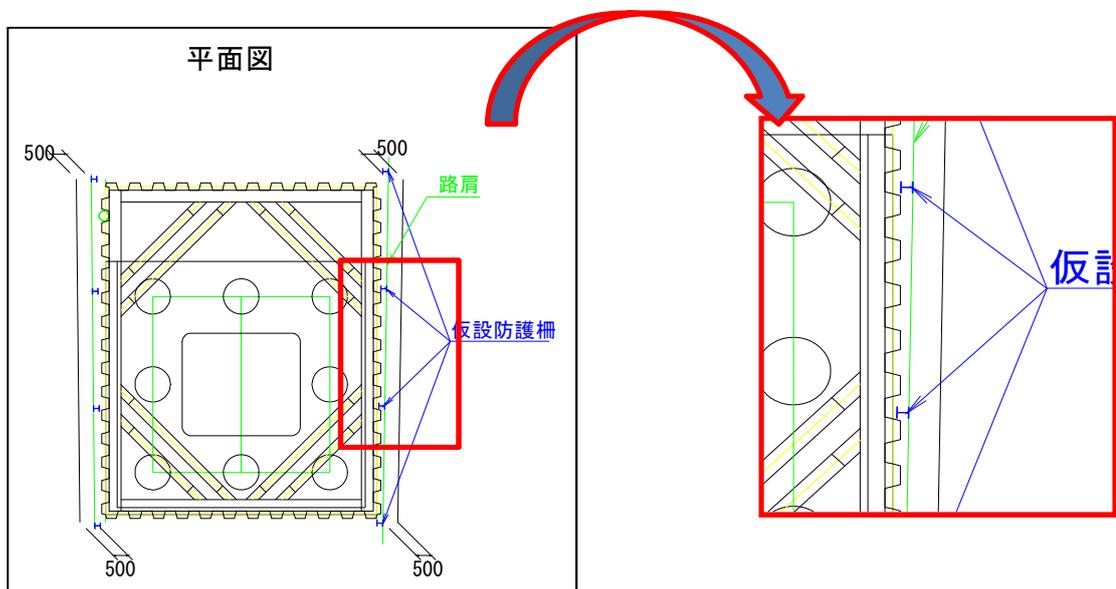
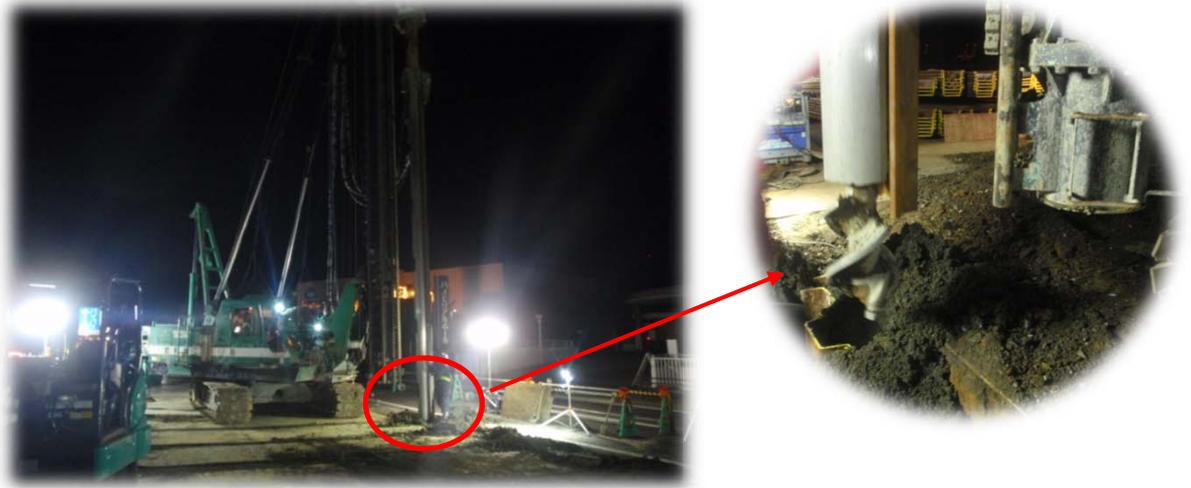
- 仮設防護柵の作業スペースが取れない理由から、先行して夜間作業で交通規制を行い、仮設土留の鋼矢板を打設し、鋼矢板と路肩の隙間に防護柵のH型鋼を配置するように工程を決めました。ただし、鋼矢板の打設が昼間で油圧式バイプロハンマ使用となって、夜間作業には騒音・振動の環境面から問題があり工法変更が必要となりました。

工法は無振動・低騒音のオーガー併用圧入機を使用して鋼矢板の打設を行うように決定し、鋼矢板打設完了後に仮設防護柵のH形鋼の建込みを行いました。仮設防護柵完了後から昼間の作業となり、橋脚躯体工の基礎杭打設から構築工事を行いました。

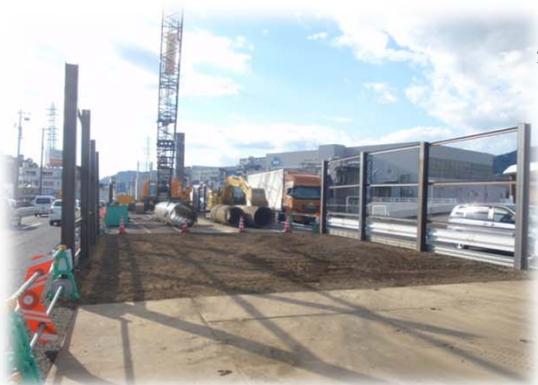
夜間作業により、仮設土留（鋼矢板）・仮設防護柵施工

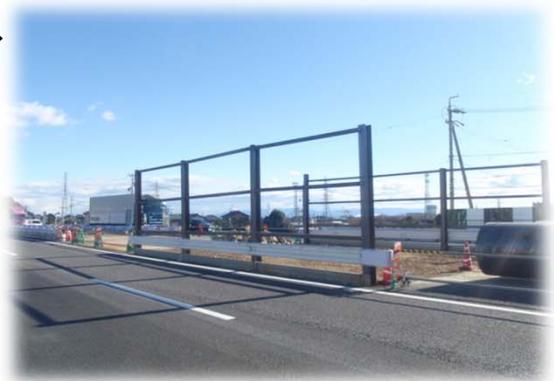
完了

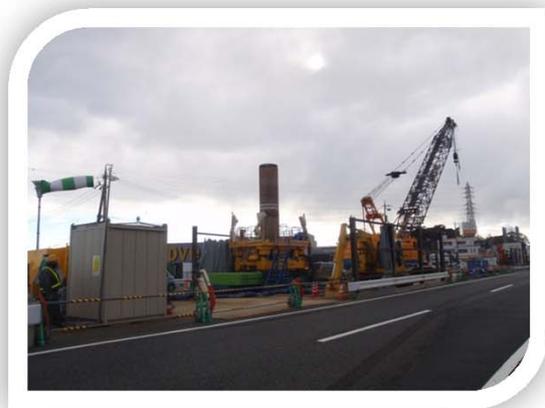
基礎杭打設状況

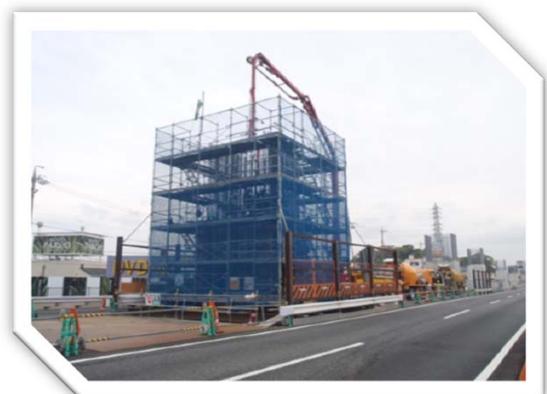
橋脚躯体施工状況
