工事現場周辺の土地の歴史並びに工事の問題点と対応について

工事名：隅田川（月島川水門）テラス連絡橋工事（下部工）

会社名：株式会社 橋本組

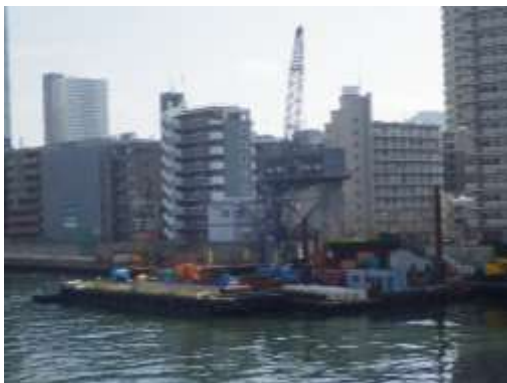
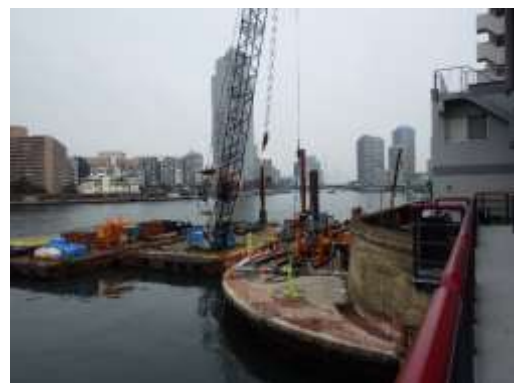
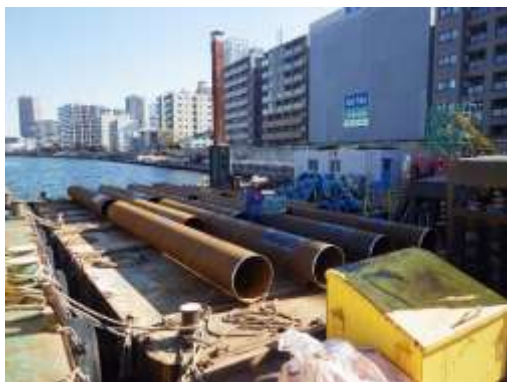
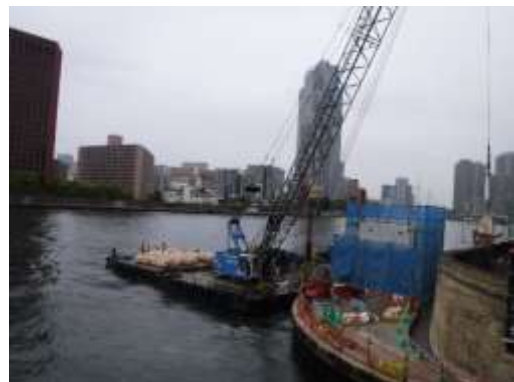
No.2 台船を使用したヤードの確保

No.	問題点	対応策	検討時期
1	陸上運搬ができない	<ul style="list-style-type: none"> ・海上運搬 ・陸上小運搬+川表からクレーンによる荷受け 	施工前
②	狭小な作業ヤード	<ul style="list-style-type: none"> ・台船を使用したヤードの確保 	施工前
③	テラス上部への積載荷重制限	<ul style="list-style-type: none"> ・使用機械の小型化 	施工前
4	発生土仮置き時の濁水流出	<ul style="list-style-type: none"> ・発生土の袋詰めによる流出防止 	施工前
5	機械類の盛替え時に台船が必要	<ul style="list-style-type: none"> ・重機類は各工区に其々配置する 	施工前
⑥	強アルカリの湧水・土壌の出現	<ul style="list-style-type: none"> ・水質、土質試験の実施 → (指定物質未検出) ・中和剤による中和後の湧水の放出 ・受入先の選定、汚泥として搬出 	施工中
7	発生土の取り扱い	<ul style="list-style-type: none"> ・工程毎の搬出による場内仮置き量の最小化 	施工前
		<ul style="list-style-type: none"> ・場外ストックヤードの確保 (困難) 	施工中
