# 社会的影響に配慮した「中田島歩道橋」の分割撤去

工事名 平成 29 年度 浜松維持管内整備工事

地区名 浜松地区  
会社名 株式会社 鈴木組  
主執筆者 監理技術者 高林俊一(技術者番号 180141)  
共同執筆者 現場代理人 榎田豊広(技術者番号 249719)

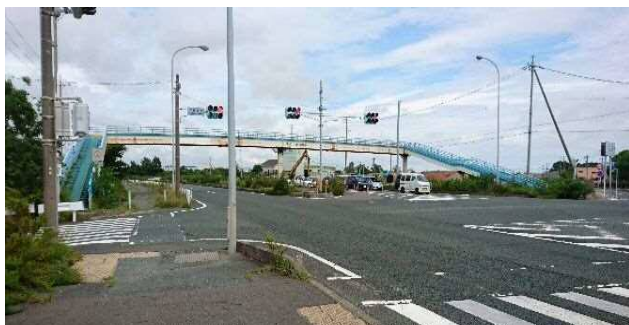
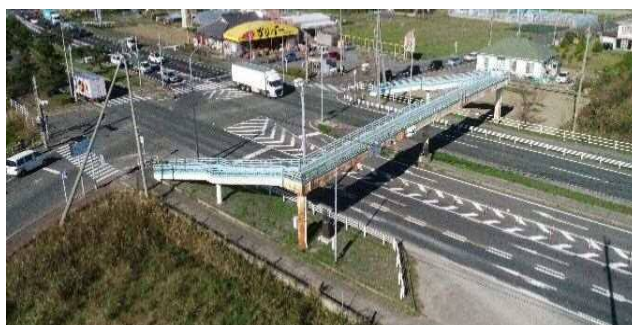
【中田島歩道橋】

しかしながら、近年の少子高齢化の進行によって現在、高齢者にとって階段のある横断歩道橋はバリアとなり利用者が減少しています。また、同歩道橋は老朽化が進行し、錆などの剥落や鋼材の劣化等で落橋の危険性も懸念されていました。修繕工事も検討されたそうですが、費用対効果を考え、今回の工事で撤去することとなりました。

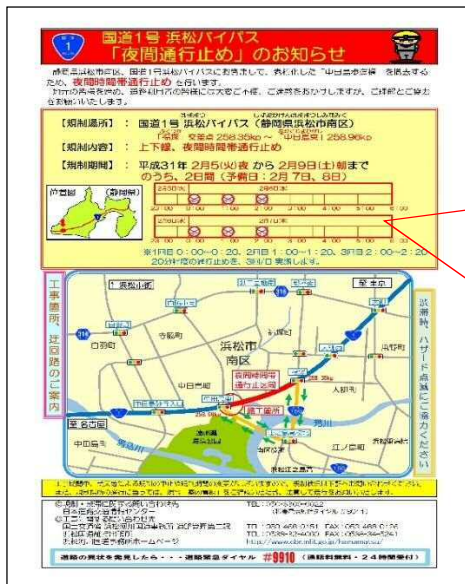
### 【地元住民への工事案内文】

協力業者を交えての施工検討会、発注者との協議を繰り返した結果、「跨道桁」を2分割、上り、下りの「階段桁」をそれぞれ2分割、計6分割して、夜間2日間に渡り、0時、1時、2時にそれぞれ20分時間帯通行止めとして撤去することになりました。

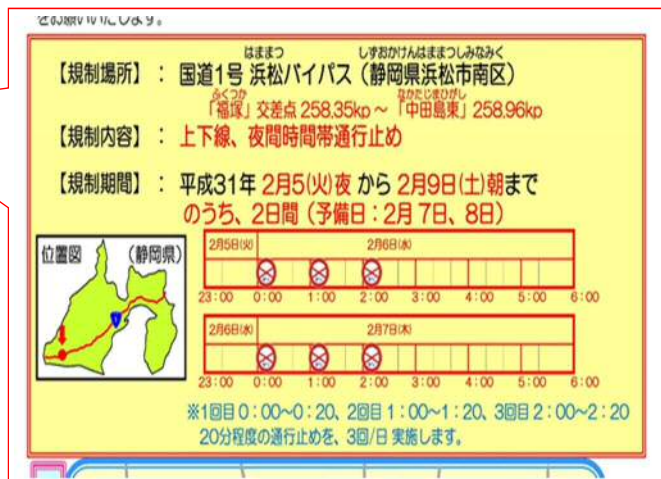
0:20 から次の撤去開始 1:00 までの 40 分、  
1:20 から次の撤去開始 2:00 までの 40 分は  
渋滞を解消させる目的でした。

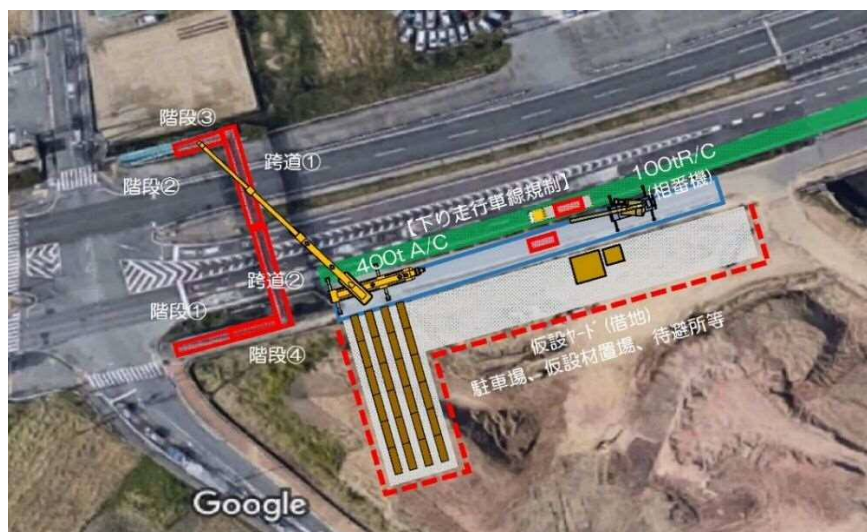
【作業形態図】

現場は本線と側道があり 400t オールテレーンクレーンは側道に設置しました。当初、撤去した部材を側道に仮置きし、昼間施工で切断、搬出を計画していましたが、この作業はバイパス通行車両の運転手が工事に気をとられて追突事故を起こしてしまうことが懸念されました。

クレーンのアウトリガ最大張出しは 8.5m です。側道の幅は 5m 程度しかないため、クレーンのアウトリガが走行車線に張出されます。従って作業中は走行車線規制となります。この規制帯を作業ヤードに含め、オールテレーンクレーン分解組立用の相番機 (100t ラフテレーンクレーン) を使用して撤去材を積み込み、運搬処理をしました。
