# 河津下田道路建設工事に伴う補強土壁工 盛土材料について

静岡県土木施工管理技士会  
下田地区

丸三工業 株式会社

(1)工事名:河津下田道路 逆川地区道路建設工事

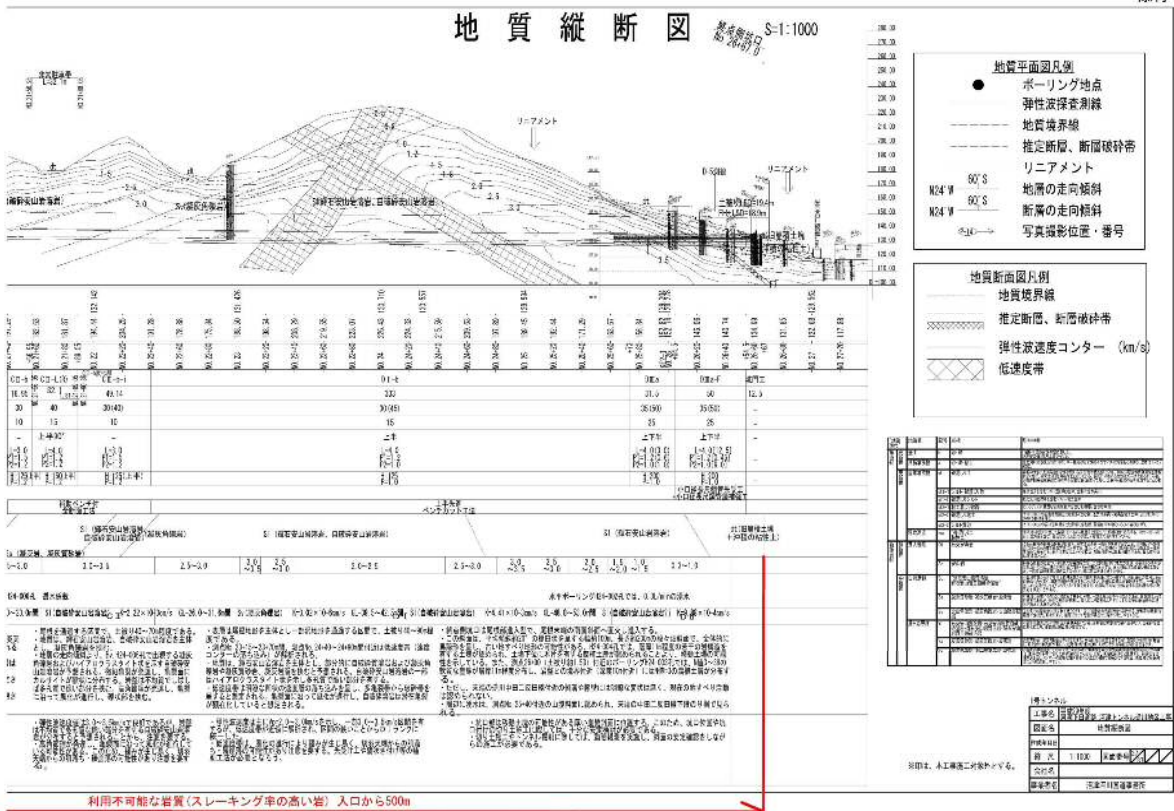
添付-3

しかし、補強盛土として利用する場合は別途破碎作業が必要であり、作業を行うにあたり騒音、粉塵等の発生が予想される為、対策が必要であり破碎機械及びストックするヤードを確保しなければならない。また、工程として逆川トンネル業者と打ち合わせたところ入口から500mまではスレーキングの恐れがある岩質であり利用は不可能で利用可能な岩質が発生するのは掘削予定が月100mであるので早くも5ヶ月後の11月中旬である。

その後に土質試験(3週間程度)を実施し利用したい6,000m<sup>3</sup>(1日の破碎は300m<sup>3</sup>程度)を破碎した場合、補強土壁工に着工できる工程は1月後半になると思われる。
