施工現場における問題点と対策について

工事名 : 平成30年度 河津下田道路大鍋地区道路建設工事

(一社) 静岡県土木施工管理技士会
下田地区
河津建設株式会社
現場代理人 佐野 行伸 (技術者番号 00148199)

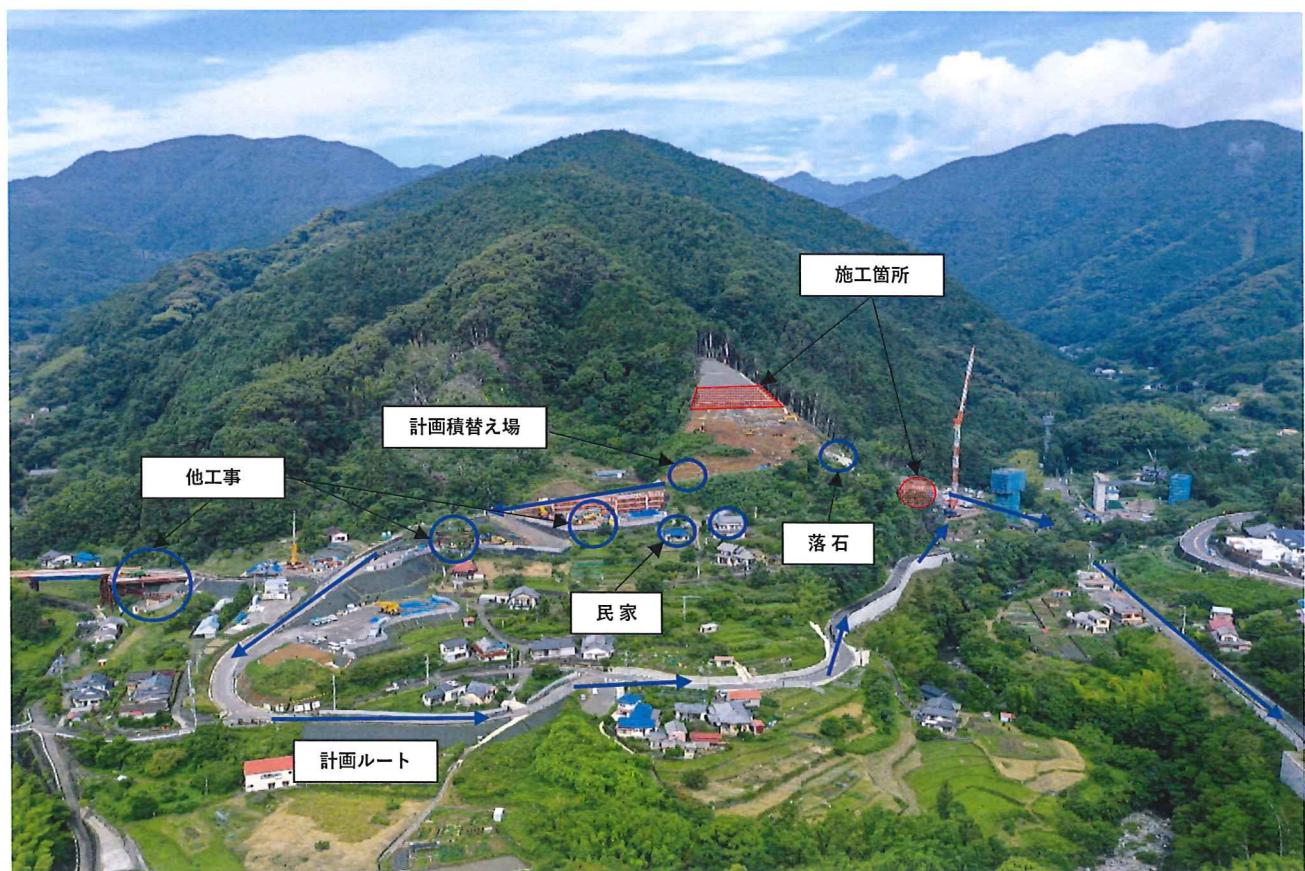
本工事における道路土工（大鍋地区の山切）は施工箇所が山の上部である為、残土処理はパイロット道路を使用したクローラダンプによる小運搬を行って残土積換え場に仮置きし、積換え場から大型ダンプにて残土を搬出する施工方法であるが、積換え場の位置及び搬出ルート等にいくつか問題点があった。

- 1) 当初計画で指定された残土積換え場は仮置き容量が少なく、直下に民家があることなどから、利用は不可能な状況であった。
- 2) 残土搬出のルートとして小鍋地区側を運搬する計画になっていたが、部落内の道路状況、他工事との錯綜等の観点から、ルートの変更が必要であった。
- 3) R C橋脚工の施工箇所上部の法面からの落石が多数確認され、橋脚施工中の落石による災害が懸念された。

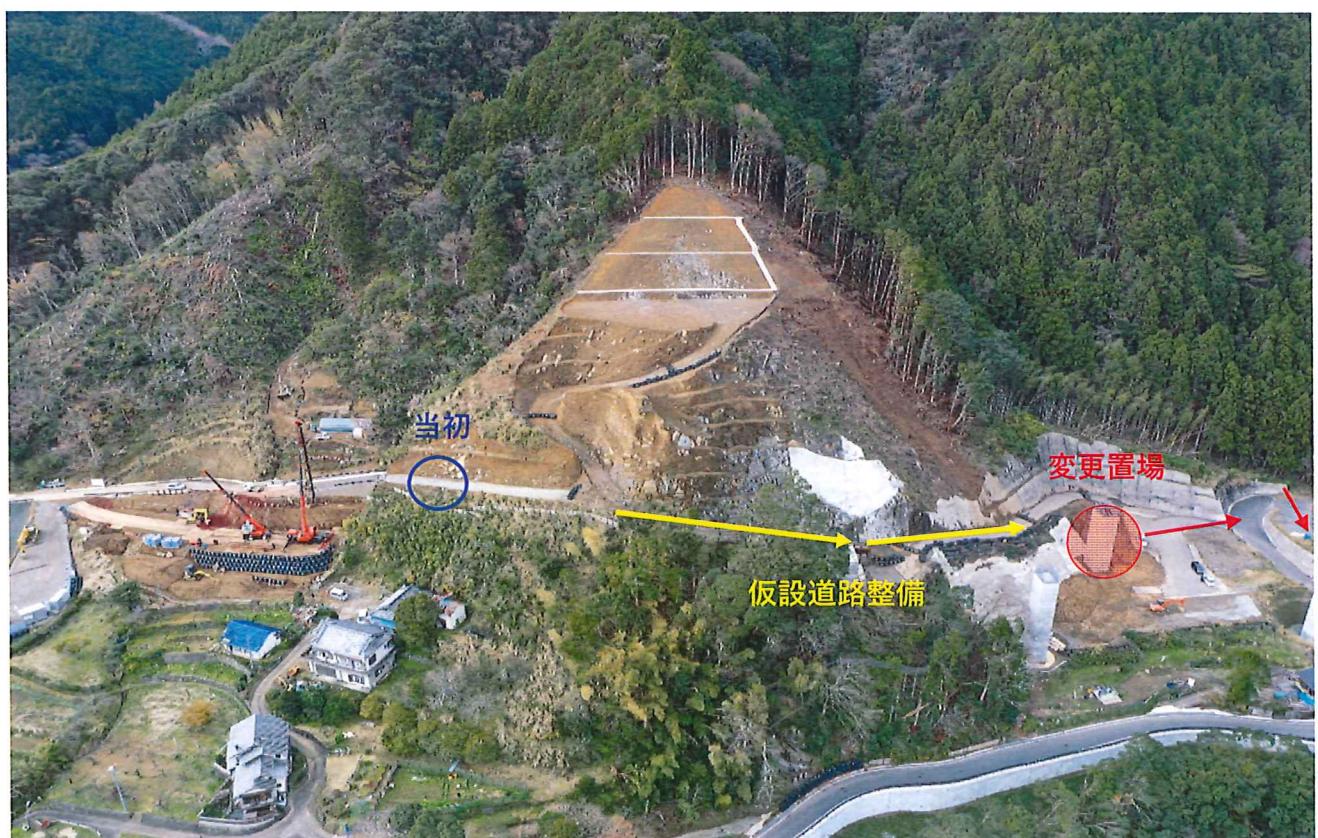
現場状況写真

1) 2) 残土積換え場・搬出ルートの変更

設計照査～発注者との協議により、残土積換え場を小鍋側から反対の大鍋側B P 5橋脚横への変更を実施した。これによって、仮設道路の整備に多少の時間が掛かかるものの、仮置き土砂のストック量は増加し、民家への落石等の懸念を払拭することができた。また、同時に搬出ルートを変更することになったことで、他工事との細かい調整等も不要になり、安全面での不安要素は減少するとともに、大幅な工程の短縮にも繋がった。

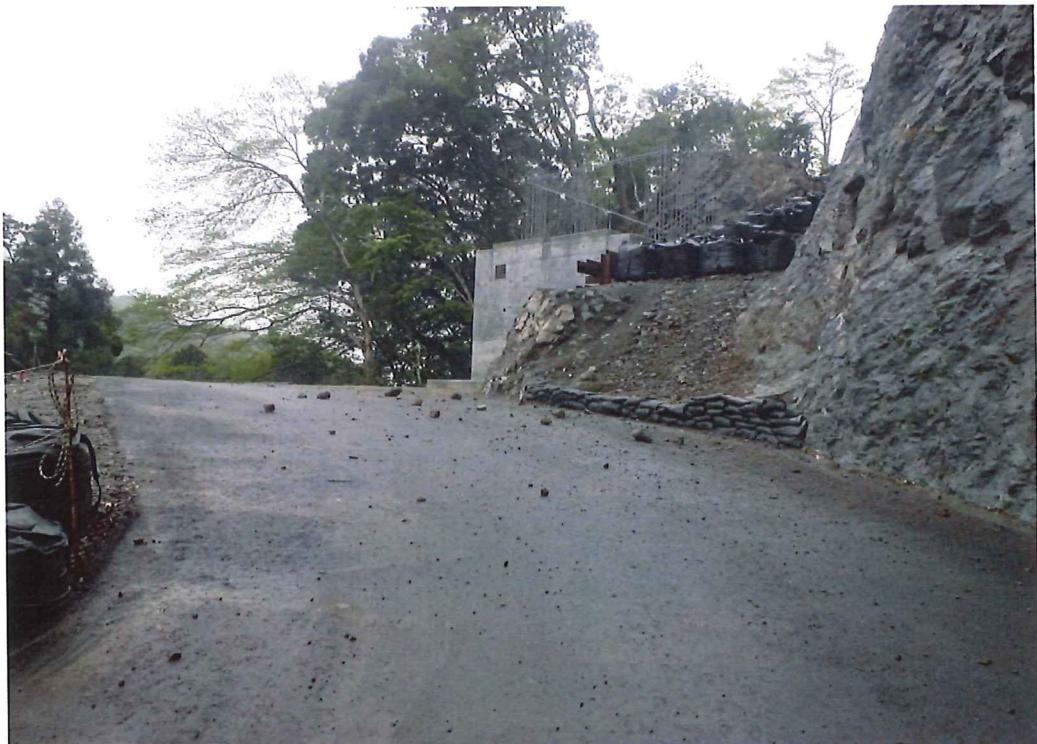
落石の状況

3) 法面保護による落石防護

R C 橋脚工の施工上部であり、変更した土砂運搬ルートの上部にもあたる落石を伴う法面についても、発注者との協議によりモルタル吹付を施した。

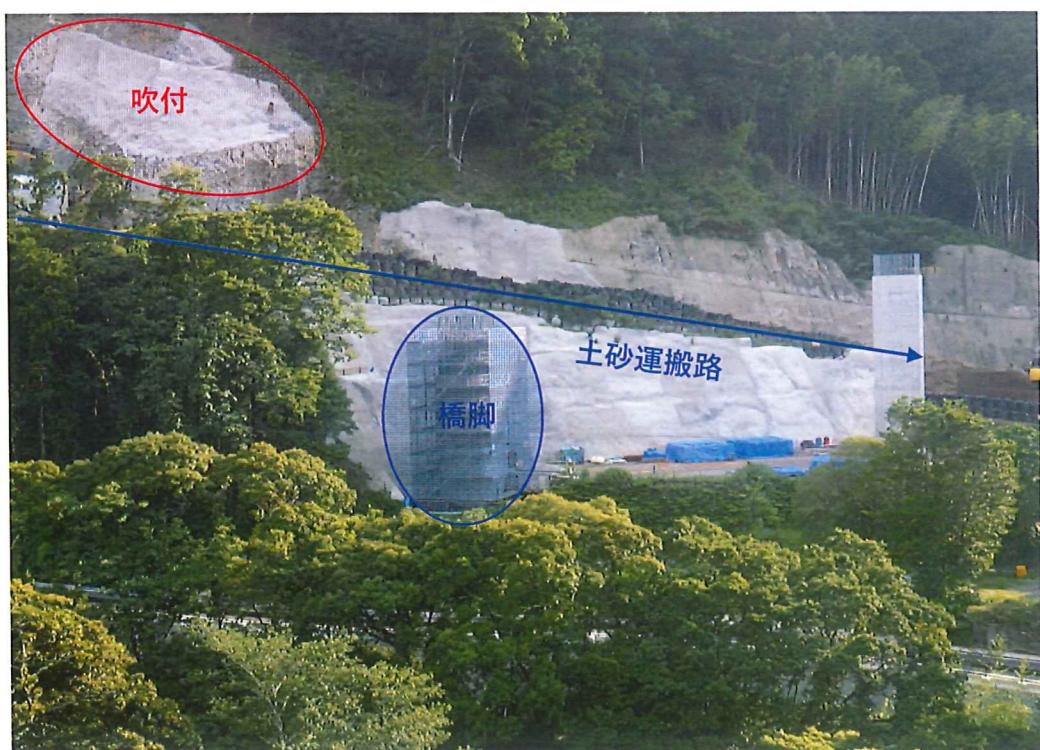
現場状況写真

工事開始前に措置を行えた為、完成時まで安全な施工を実施することが出来た。
