橋梁上部工塗替塗装における熱中症対策

島田地区
(株)グロージオ
中島 智昭
技術者番号 89296

工事名 東名高速道路(特定更新等)鳥坂橋鋼橋補強工事
工事場所 静岡県静岡市清水区鳥坂地内
工期 平成30年 5月10日 ~ 令和2年 12月14日
発注者 中日本高速道路株式会社 東京支社 静岡保全・サービスセンター

工事内容	橋脚耐震補強	1	橋
	塗替塗装工	約9000	m2
	疲労き裂補修	1	橋

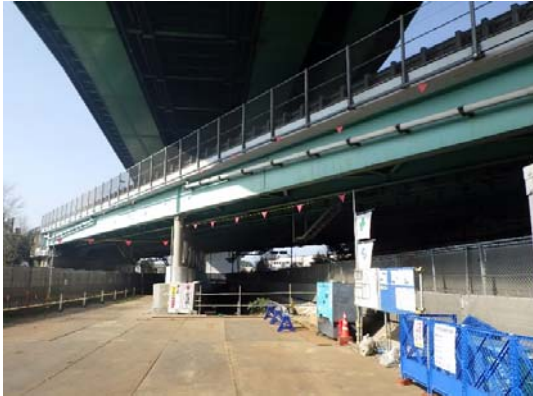
吊り足場架設前

橋梁上部工における塗装の塗替え工事では、吊り足場を用いて施工を行います。橋梁の下部は一般道路となっている為、塗料や古い塗膜くず等が落下し第三者に危険を及ぼさないように十分な配慮が必要となり、足場設置後の板張り防護及びシート張り防護を実施します。その為、吊り足場内は密閉空間となり、夏場は非常に高温多湿の環境となってしまいます。また、作業員は塗装に含まれる有害物質を体に取り込まないようにするために、化学防護服や、顔全体を覆う面体を着用しての作業となります。

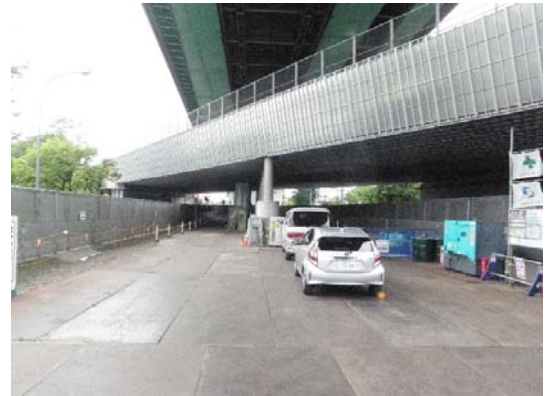
吊り足場架設後
(足場の内部は板張り・シート張り)

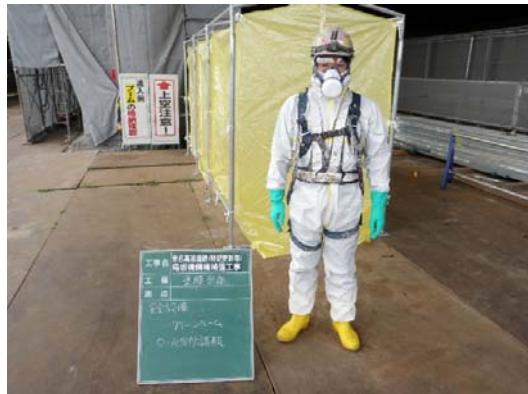
作業時の服装

塗膜剥離作業から塗装まで一連の作業は化学防護服・面体・手袋・長靴を着用する。
