現場における問題点と改善策について

静岡県土木施工管理技士会 島田地区

大石建設株式会社

(一) 静岡空港線 防災・安全交付金(交通安全・電線共同溝)工事(本体工その1)

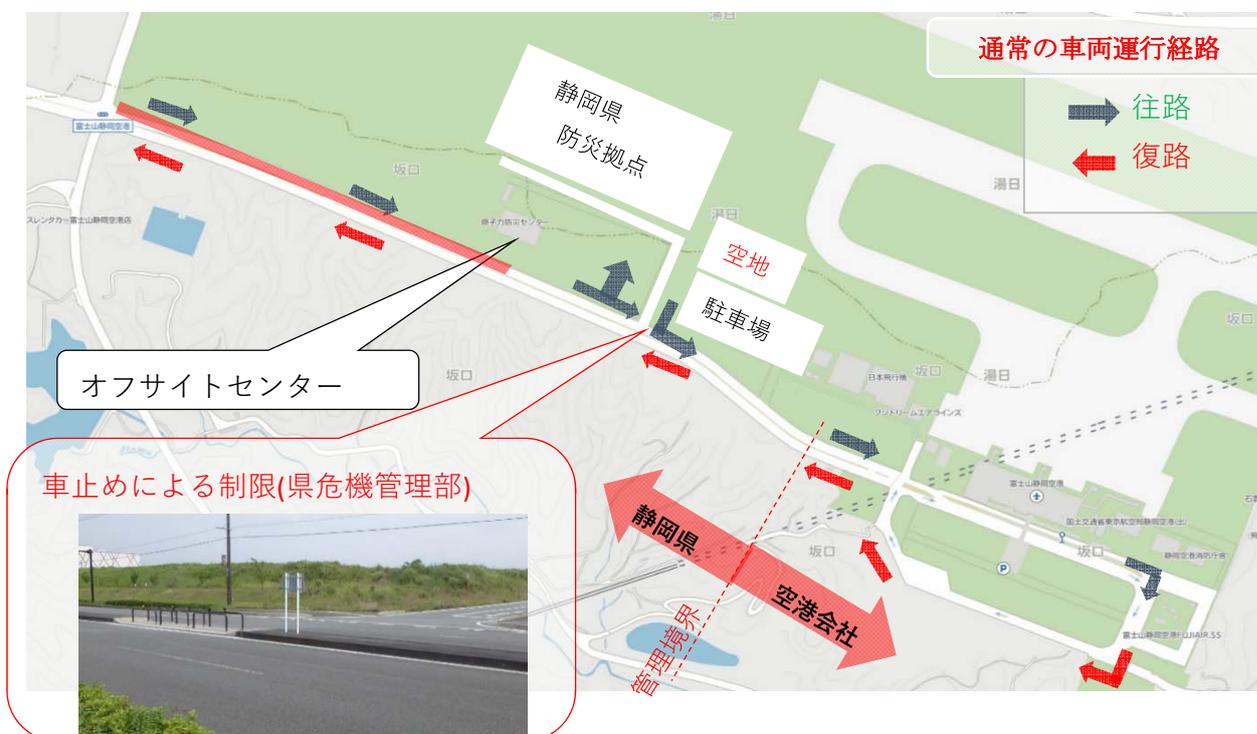
本工事の施工対象である道路の形状は、中央分離帯を有する上下2車線である。途中2ヶ所一時的に撤去可能な車止めで通行制限をしている箇所があるものの、基本的には資材の運搬等により一旦作業箇所から離れた車両が戻ってくるには空港駐車場の外周道路を周回する必要がある。また、ほぼ中間部分に県の施設があるが、関係者も空港を経由して通行している。

発注者(=道路管理者)においては、空港を通行することは想定していたことであるとのことであった。関係者である空港運営会社との事前協議を行った結果、施設内の工事車両の恒常的な通行は回避するよう要請を受け、警察においても歩行者の多い箇所であるため同様の意見を受けた。

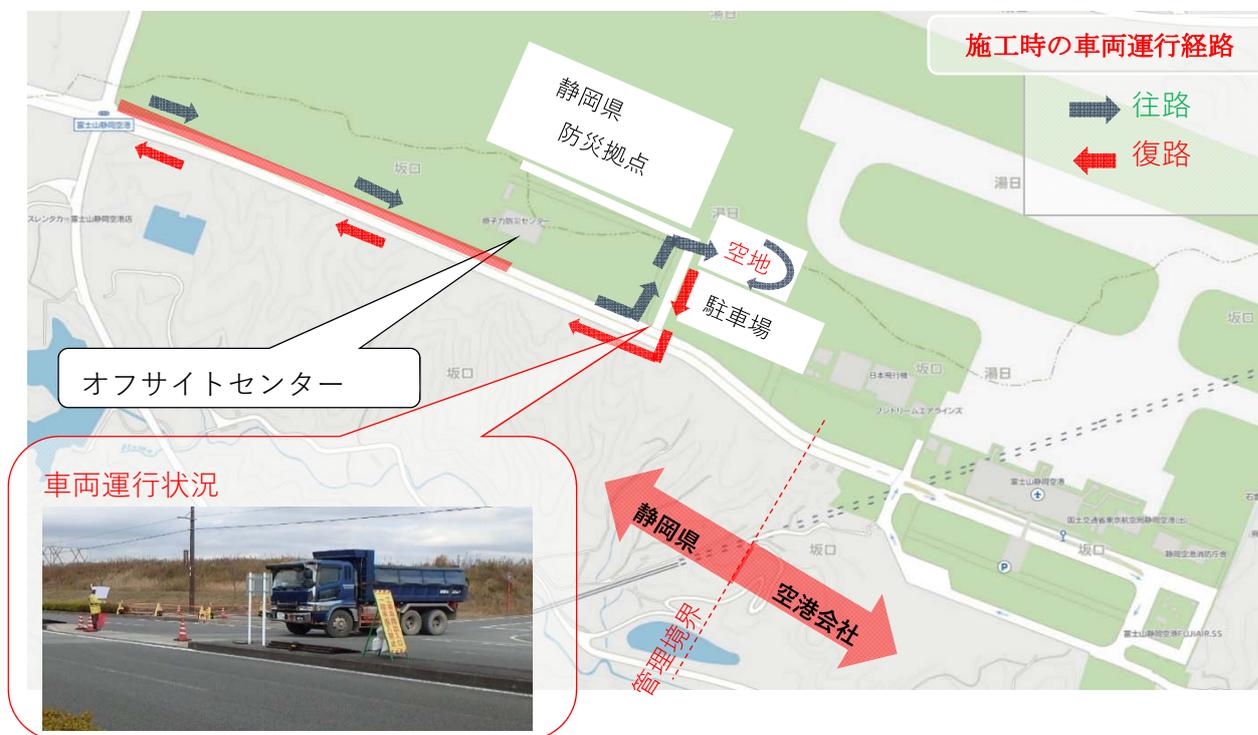
オフサイトセンターへ至る道路脇に空港会社が管理する雑草が繁茂した空地があったため、協議の上、借地して資材の仮置場を兼ねた大型車の車両転回場を整備した。それに合わせ、出口部分にあたる箇所での車止めを仮撤去をすることとした。これについては、管理は道路管理者と異なり県の危機管理部であったため、道路管理者を経由して、車両の運行方法及び管理計画を示して申請し、許可を受けた。

これにより下図のように空港施設を通行しない運行が可能となった。

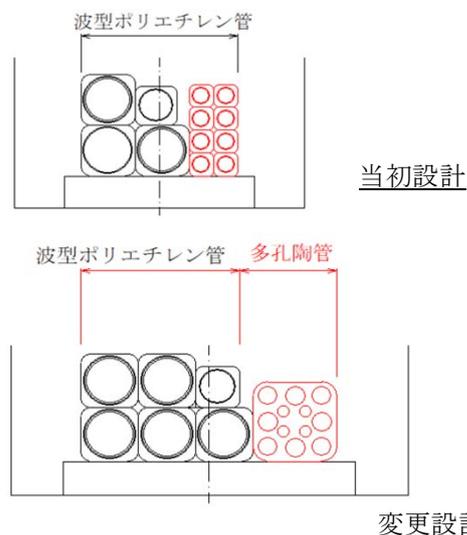
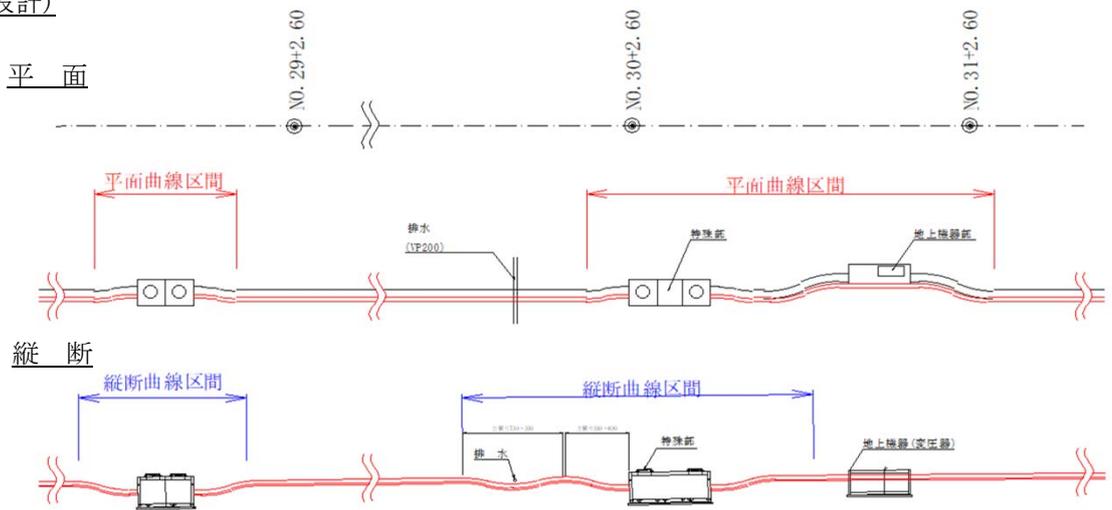
線形図(設計)

今回の施工においては、プレキャストボックス(特殊部)の位置により両端が決められていることと、その取付部において平面曲線と縦断曲線を複合的に作成する箇所が数ヶ所あったことから、ケーブルのスムーズな通線を考慮した線形の検討と資材調達を効率よく行うために、事前の計画を緻密に行う必要があった。

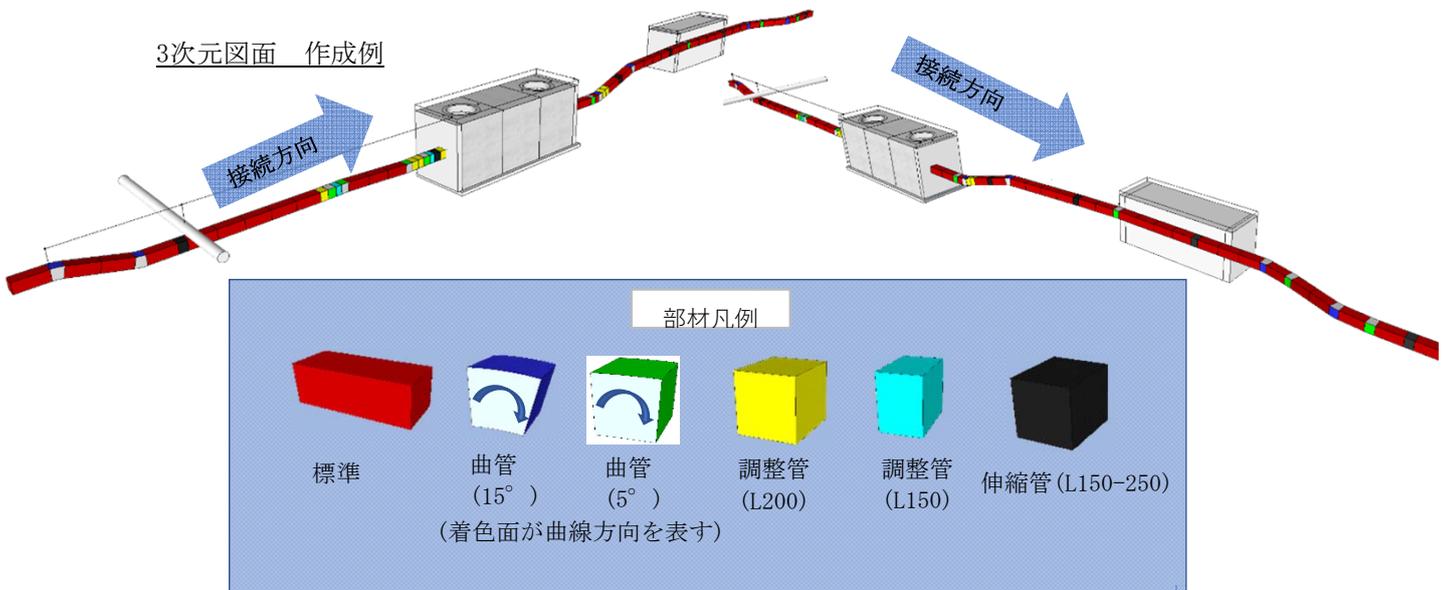
部材の割付図の作成にあたっては、曲線でない部分はメーカーの標準的な割付図に則り、通常の2次元CADを用いて図面を作成し、縦断と平面曲線が混成する箇所において3次元CADを使用して両面からの線形を同時に作成し、双方向の整合を確かめた。

図面は各部材毎に上図のように色分けを行い、詳細がわかる拡大図を作成してそれに則り接続した。これにより円滑な布設作業が行えた。
