防潮堤施工における工夫

静岡県土木施工管理技士会 島田地区

株式会社 橋本組

工 事 名：平成 30 年度 23 施災第 21-A01 号 長須賀林地荒廃防止施設災害復旧工事

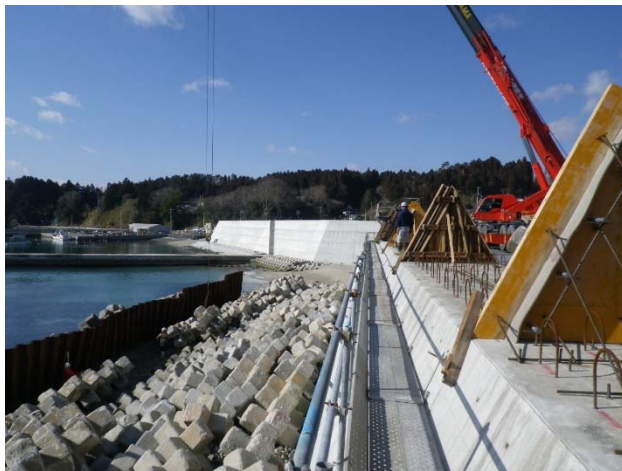
- ・ブロック据付作業時におけるクレーンオペレータの目視の不可および無線の使用不可の課題に対して、使用するクレーンブームの先端にカメラ(ワイヤレスウォッチャー)を取り付け運転席にモニターをセットすることによりブロック据付箇所を目視を可能にし、据付場所に居る合図者も確認でき安全にブロックの据付作業を行うことができた。

・ブロック据付作業状況

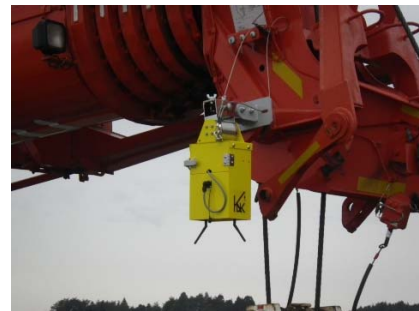
・ワイヤレスウォッチャー

- ・カメラ(ワイヤレスウォッチャー)についてクレーンオペレータよりモニター越しに目視することに慣れるまでおかしな感じがする。
(モニター越しのため普段との感覚に違いが生じる)
取り付けのまま公道を走行できない。(カメラの故障につながる)
など事前に慣らしておくこと、据付作業を連続して行いカメラ(ワイヤレスウォッチャー)の取付け・取外しを最小限にすることに留意が必要と感じました。
- ・天端肩が波打たないようにしたいと言う要望には応えられたと思う。
また、この施工において2次施工の斜面部のコンクリートを打設する際に1次施工で打設したコンクリートの肩部分と2次施工の斜面上部の箇所コンクリートのダレにより、隙間が生じてしまう可能性と、2次施工のコンクリートの厚みが薄くなったことによりコンクリート打設後のコンクリート仕上げ作業に留意が必要と感じました。

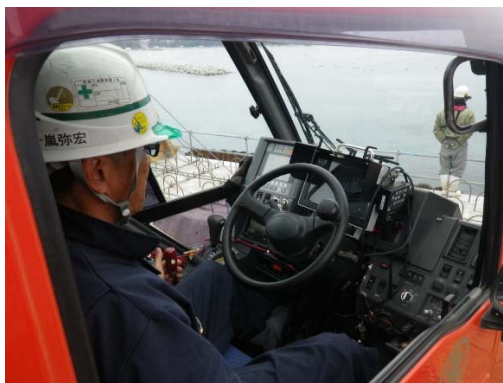
・運転席のモニター状況

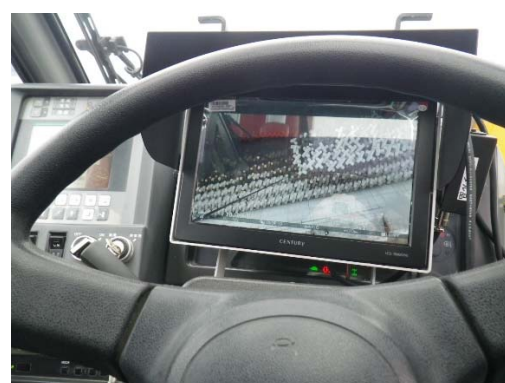
・モニター拡大

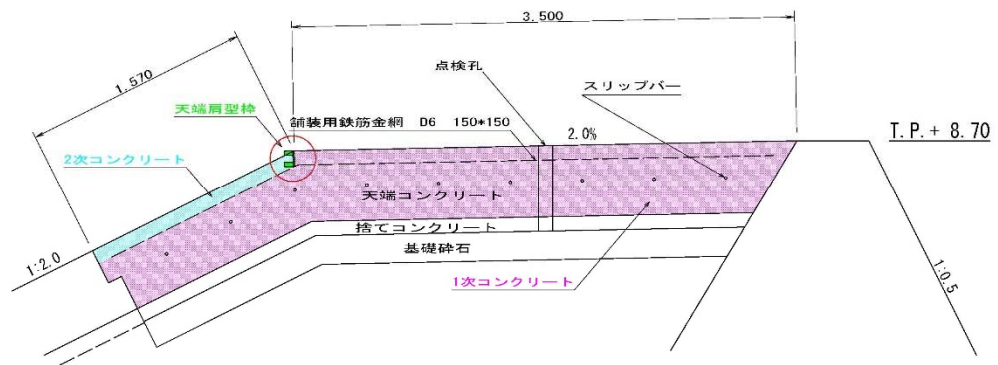
- ・天端被覆コンクリートの天端肩の通りを通すために天端肩部分に型枠を設け
 躯体コンクリートの打設を2施工に分けて行った。
 また、2次施工のコンクリートの剥離を考慮し、1次施工のコンクリートとの
 斜面部の打ち継ぎ位置を鉄筋金網下に設け、鉄筋金網が2次コンクリート内
 になるように打ち継ぎ位置を設定した。

1次施工として斜面部を残し躯体の全体のコンクリートを打設する。(上図赤色部分)
 2次施工として斜面部のコンクリートを打設する。(上図水色部分)
 天端肩に型枠を設けたので通りを通すことができ、斜面部のコンクリートの
 剥離も見られなかった。

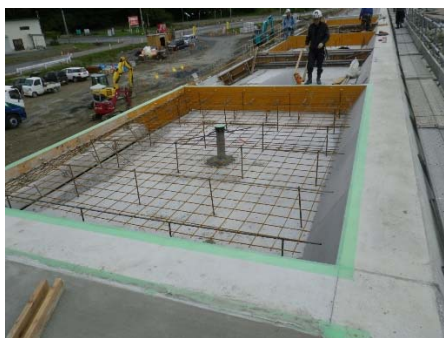
・天端肩型枠

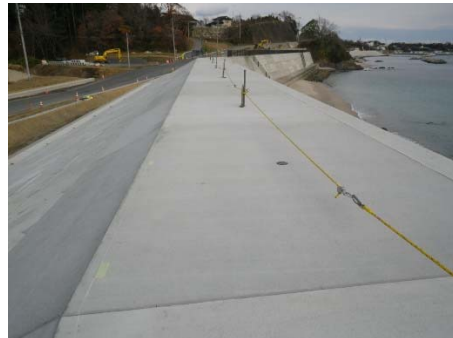
・コンクリート仕上がり
