工事名 平成30年度 1号三ヶ野地区下部補強工事

題 名 耐震補強工事の創意工夫・社会性等について

地区・会社名 袋井地区・株式会社 アキヤマ

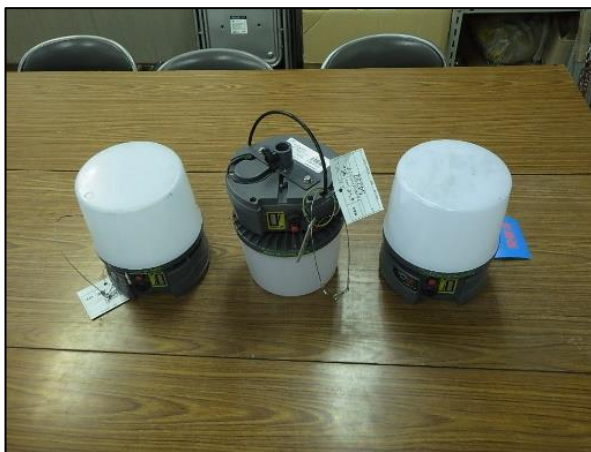
そのため、暗所対策の工夫として、足場内には充電式LED吊り下げ灯という照明器具を用意して、作業時は各自必要な作業箇所ごとに吊り下げ灯を持ち込み、使用した。この照明器具は、配線もなく安易に現場内を移動することができるため、良好な施工環境を確保することができ、協力業者にも好評でした。

写真：充電式LED吊り下げ灯

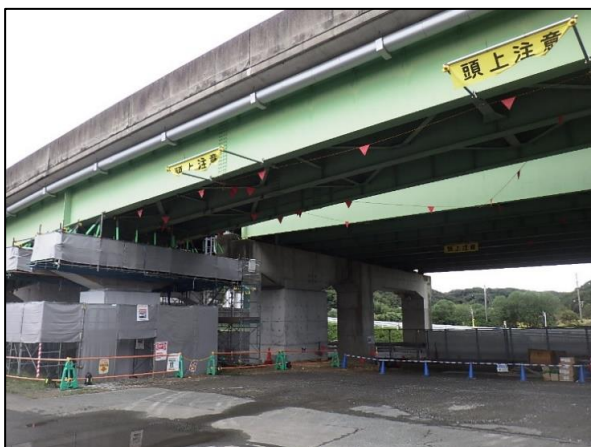
- 2) 上空構造物や橋脚部の接触防止の工夫については、既設鋼桁の間に旗付きトラロープ等を張り巡らせて、上空構造物への注意喚起をして見える化向上の工夫をした。

写真：旗付きトラロープ・横断幕設置状況

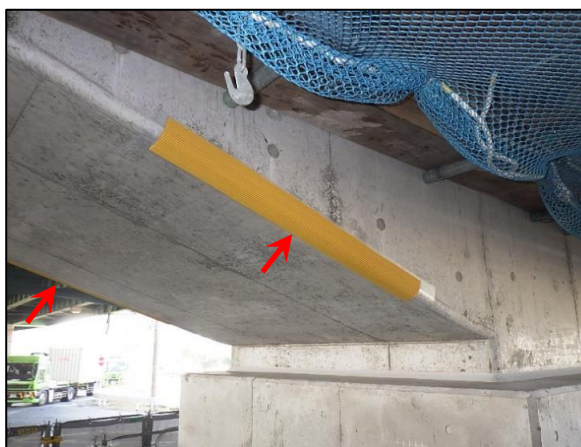
橋脚部についても、屋外用の耐候性スポンジを使用して、橋脚自体の防護と見える化向上の工夫をした。

写真：橋脚梁下部 耐候性スポンジ設置状況

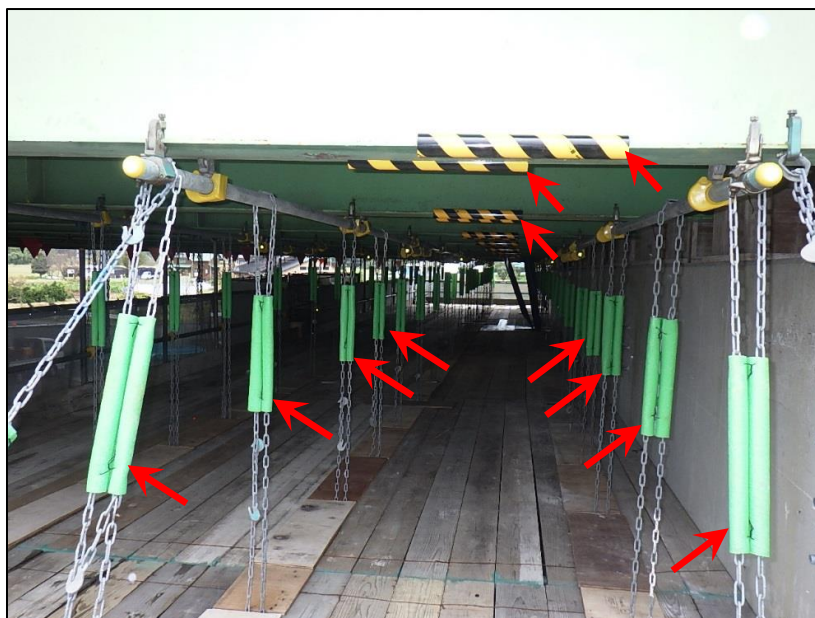
- 1) 現場で設置する吊り足場は、既設鋼桁より吊りチェーンを使用して足場床を支えている。  
したがって、足場内では吊りチェーンが張り巡らせており、また高架下で暗く狭くて危険である。

そのため、吊りチェーンにクッション材(緑色)を設置して視覚効果を持たせ、接触防止の工夫をした。また、既設鋼桁への頭上接触も懸念されたので、トラクッション(黒黄色)を設置してさらなる安全確保に努めた。

写真：クッション材・トラクッション設置状況

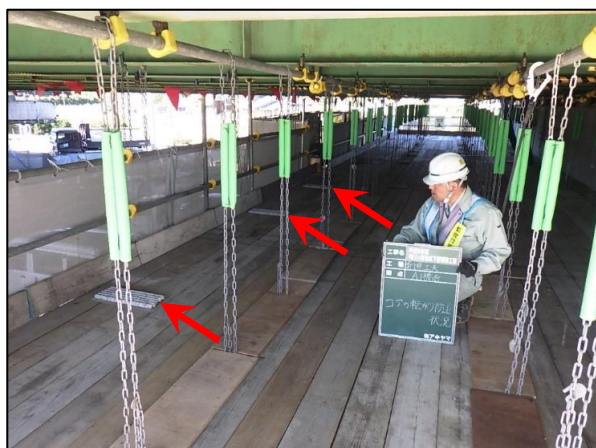
- 2) コンクリート削孔作業後は、コンクリートのコアが発生するため、コアの仮置き場が必要となる。  
コンクリートコア自体は、円柱で安定性がなく、足場作業床では転がり・落下の恐れがあるので危険である。

写真：足場作業床 コア仮置き状況

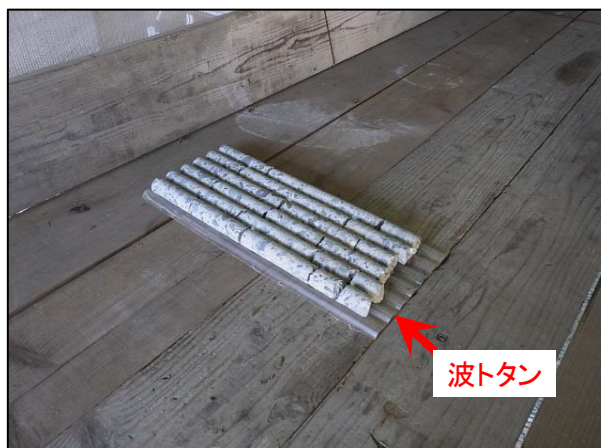
そのため、転がり防止として波トタンを使用して、コンクリートコアを安定に仮置きし、整理整頓できる工夫を行った。

写真：波トタンを使用してコアの仮置き状況

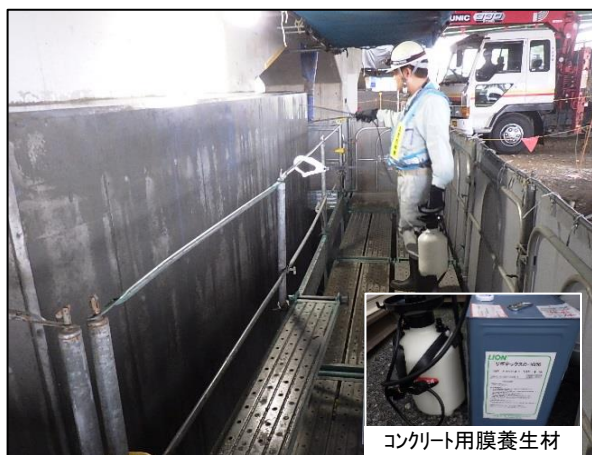
本工事では橋脚コンクリート巻立て工の施工において、コンクリートの乾燥収縮に伴うクラックの低減を目的として、型枠脱型後、コンクリート表面にコンクリート用膜養生材「リポテックスシリーズ」(NETIS登録)を散布し、コンクリート表面をポリマー化して水分蒸発の低減に努めた。さらに、養生期間には養生マットやラップなどを使用して散水を行い、湿潤状態の保持に努めた。

写真：養生材 散布状況

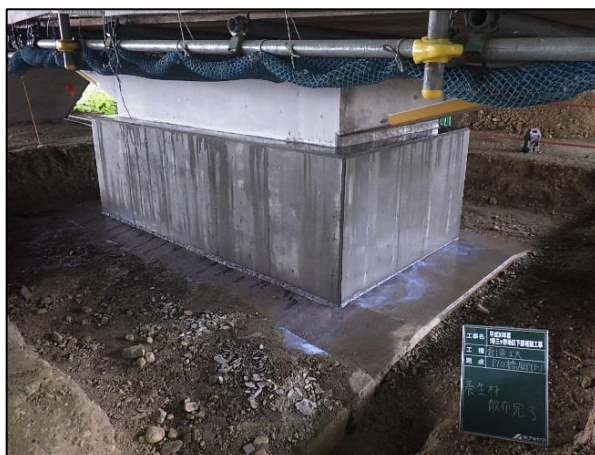
写真：養生材 散布完了

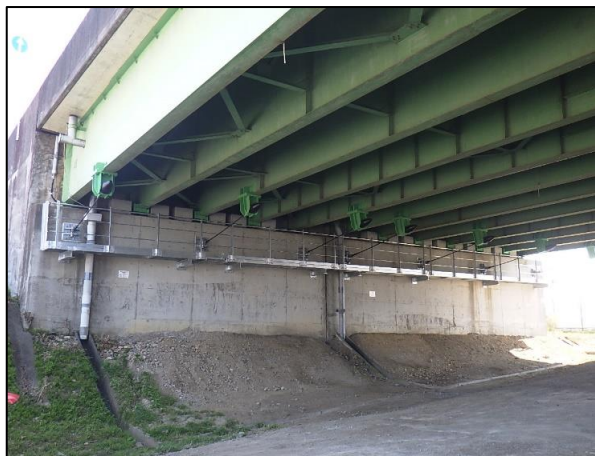
写真：完成写真(A1橋台)

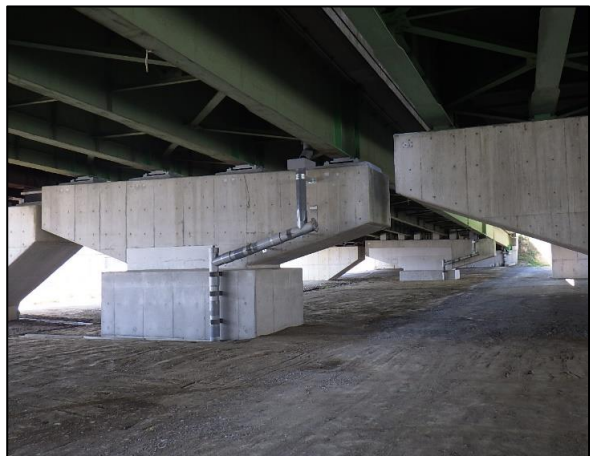
写真：完成写真(P9橋脚～A2橋台)
