コンクリートのひび割れ等を抑制するための施工方法について

工事名：山原川左岸排水区高橋雨水ポンプ場土木工事

地区名 静岡県土木施工管理技士会 静岡支部
会社名 平井工業株式会社
執筆者 主任技術者 花澤道夫
(技術者番号：00105978)

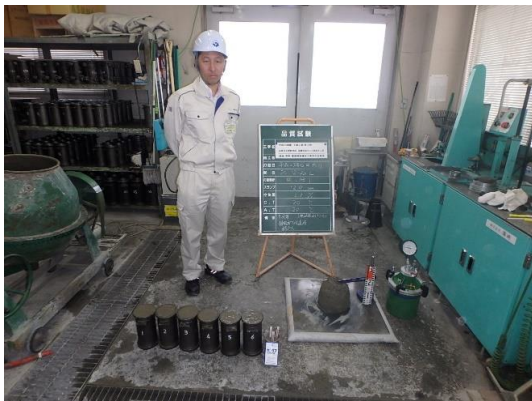
写真-4 試験練り実施状況

事前に、試験練りによって所要の強度が確保できる配合を決定する。

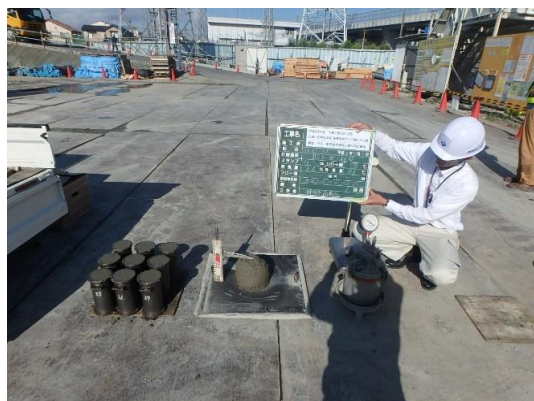
写真-5 受入検査実施状況

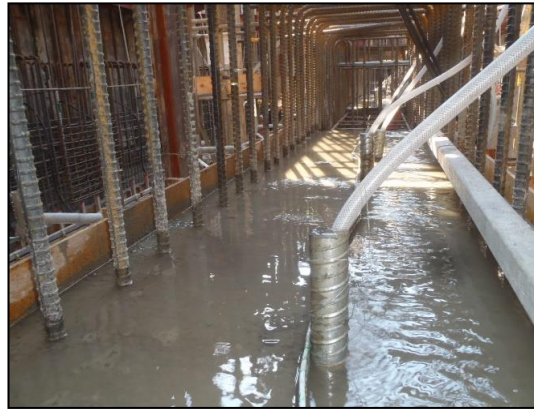
写真-7 鉛直パイプクーリング実施状況

打設直後からグラウトホースφ25mmにてシース内に通水し、コンクリート内部を冷却する。

(ピーク温度到達直後にクーリングを終了すると再度温度上昇が始まる)を考慮し、ピーク温度に到達してから2日間までとする。クーリング終了後、パイプ内は設計強度以上の無収縮モルタルで充填処理する。シース内の溜り水等の不純物を完全に除去するため、無収縮モルタルはシース下端付近から流し込み、上端から溢れた無収縮モルタルの比重が練混ぜ直後のものと同等であることが確認できるまで充填作業を継続する。

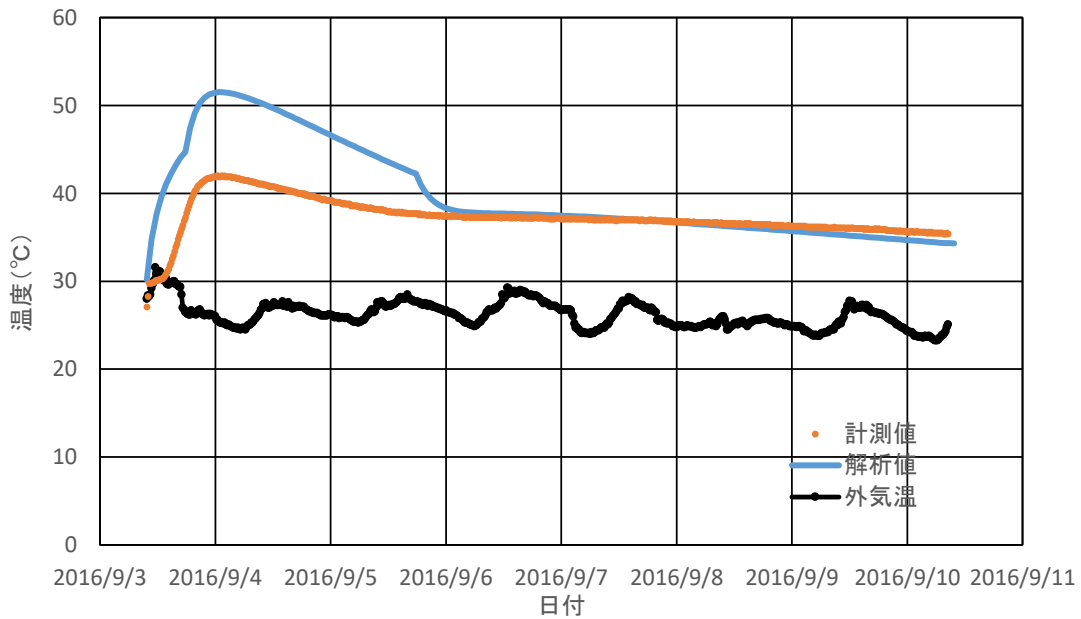
図-3 コンクリート温度比較図 (4リフト、西側)

図-1～図-3に低熱ポルトランドセメントを用いた配合とクーリングパイプの対象となった箇所の、コンクリート打設時のコンクリート温度計測値と解析結果の比較図を示す。

図-1～3および表-3より、コンクリートのピーク温度を比較すると、2～5リフトでは3.3°C～9.5°C計測値が解析値を下回る結果となった。このことから、これら打設リフトについては当初計画時に想定した以上のコンクリート温度上昇抑制効果が得られ、ひび割れ抑制に寄与したものと考えられる。
