# 盛土工事の品質管理について

静岡県土木施工管理技士会

平井工業株式会社

工 事 名 平成23年度[第23-B3004-01号]一級河川安倍川23年 河川災害復旧工事査定第0031-00号(護岸工)その1

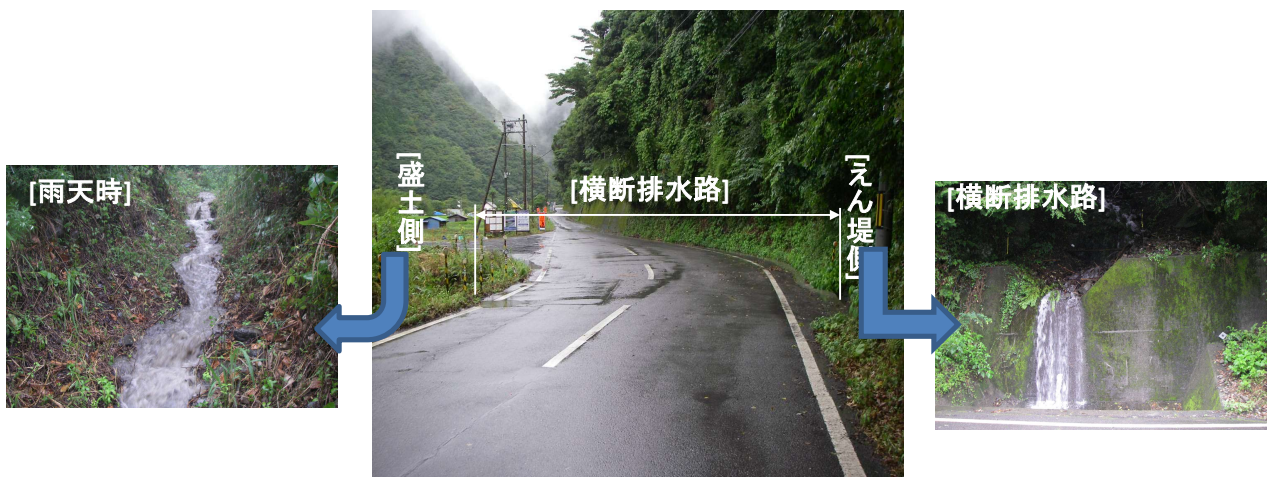
写真参照(1)

- (2) 盛土施工箇所にえん堤や道路横断函渠より雨が降った場合に流出し、盛土を崩壊させる恐れがある。【写真参照(1)】

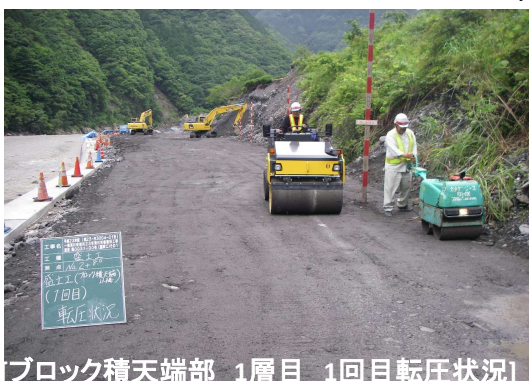
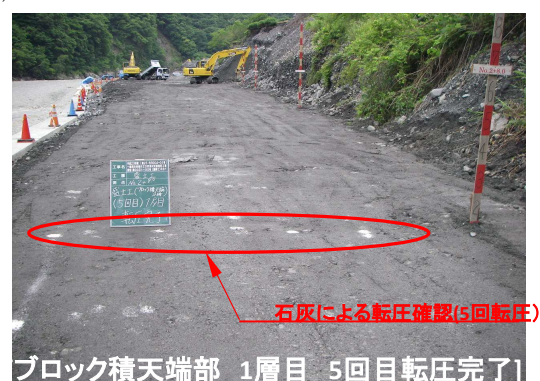
写真参照(1)

上記の締固め管理方法により、3.6t級搭乗式コンバインドローラーと標尺回り・端部には1t振動ローラーにて石灰を使用し、5回転圧/層で実施した。(実際は写真を撮る前に転圧を十分に行った後に5回転圧の確認をした。)【写真参照(1)】

盛土中間点にて6箇所、現場密度試験を実施した結果、最大乾燥密度の85%以上の規格値を満たしており、工程、品質規定のどちらの方式でも良好で均質な盛土を構築する事ができた。

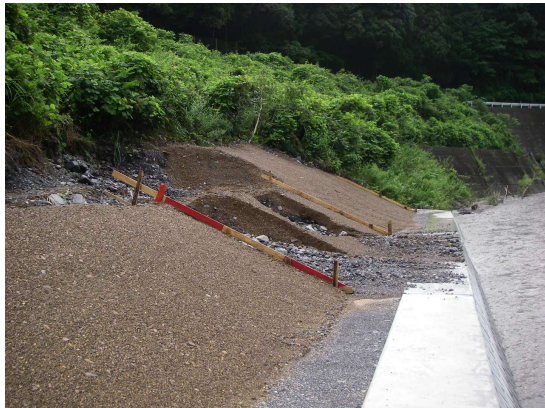
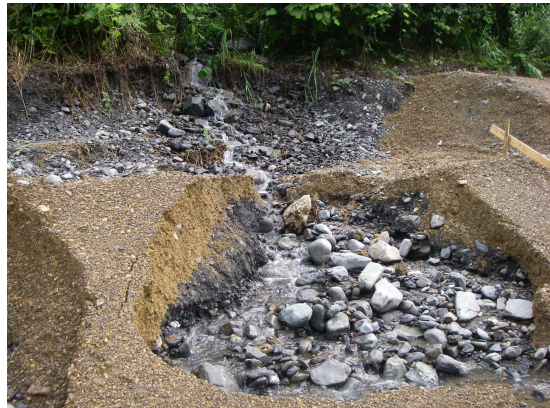
写真参照(1)

(2) 盛土工の起点から上流へ約50m付近の県道の山間部側にあるえん堤から横断函渠を通過して直接、盛土部のほうへ雨水・湧水が流水させている。

変更対象にならないという事で当初通り、盛土したが大雨が降った時にやはり土砂が崩壊してしまった。【写真参照(1)】

この排水処理については当初発注者に玉石張で排水路を設置する協議をしていたが、災害復旧工事では一切、変更しないと回答がありました。

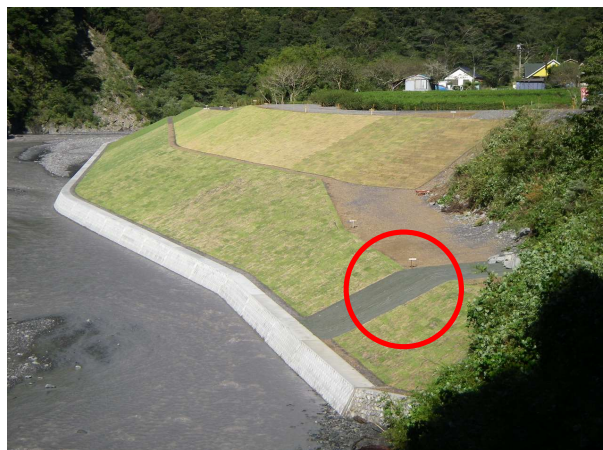
写真参照(2)

土壌流出を防止対策として現状では資材運搬が困難な箇所であり且つ、工程も遅れてしまうので容易に施工が可能なNETIS登録(国土交通省 新技術情報提供システム)の多機能フィルターを使用した。

・通気透水自由の養生マット。植物の毛細根に似た極細のポリエステル繊維をランダム配向に不織布加工し、これに化学繊維の補強ネットを重ねたもので、空隙率97～98%のフィルター構造をしている。

・雨滴の衝撃力を緩和し、土粒子の結合力が破壊されることを防ぐと共に、透水係数が地表面の透水係数よりも大きい為、土中に浸透しきれない雨水はフィルター表面や内側を流下し、地表の掃流力が低下して、シート侵食・リル侵食・ガリ侵食等の水食防止効果を発揮。

多機能フィルター設置完了(H24.8月10日)から現在(H24.12月)に至るまで3～4回ほど大雨が降ったが土壌侵食が見らず、機能の効果が実証された。

どの程度の期間、多機能フィルターの効果が持続するか分からないが豪雨等、表面処理としての侵食防止には有効だが排水工としては玉石張及びボルゲート等の施工が良いと思われる。
