「 清水立体事業における支障物の取壊しについて 」

工事名 平成 30 年度 1 号清水立体清水 IC 第 1 高架橋西下部工事

会社名 平井工業株式会社

執筆者 監理技術者 成島一隆（技術者番号 0 0 0 6 6 7 0 9）

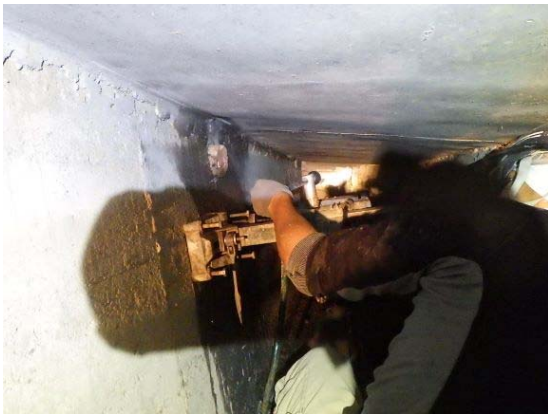
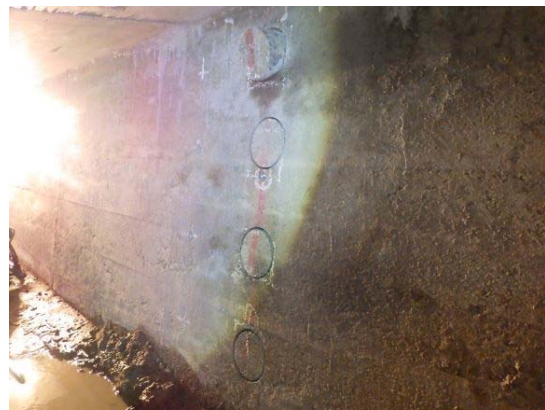
写真-1、2はコアカッター施工状況でありこの後、写真3～6の取壊しを行った。

写真-1 コアカッター施工状況

写真-2 コアカッター施工完了

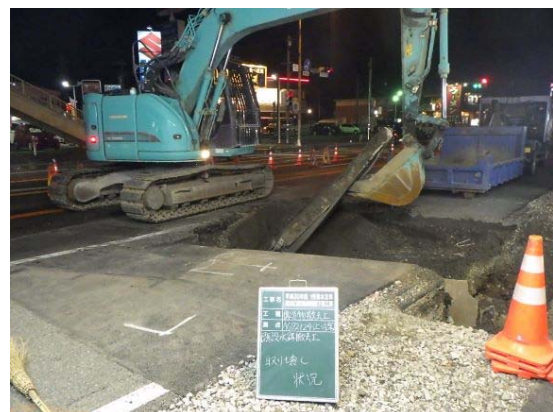
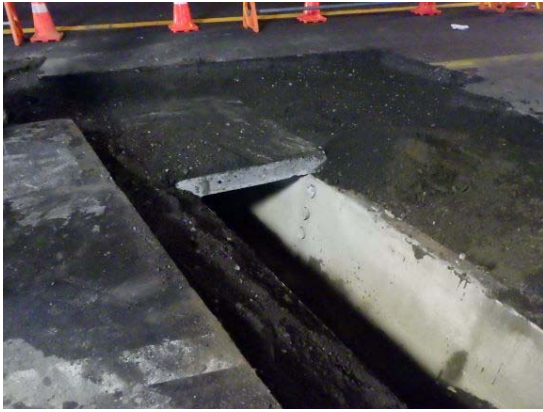
写真-3 頂版切断

写真-4 頂版取壊し

写真－5 頂版取壊し完了

写真－6 側壁取壊し
