# 「環境に配慮した工事施工」

工事名 平成30年度1号八幡高架橋橋梁補強補修工事

会社名 駿豆建設株式会社

工事目的：本工事は静岡県駿東郡清水町地内において国道1号下り線にある橋台2基、橋脚3基からなる八幡高架橋の耐震補強工事である。

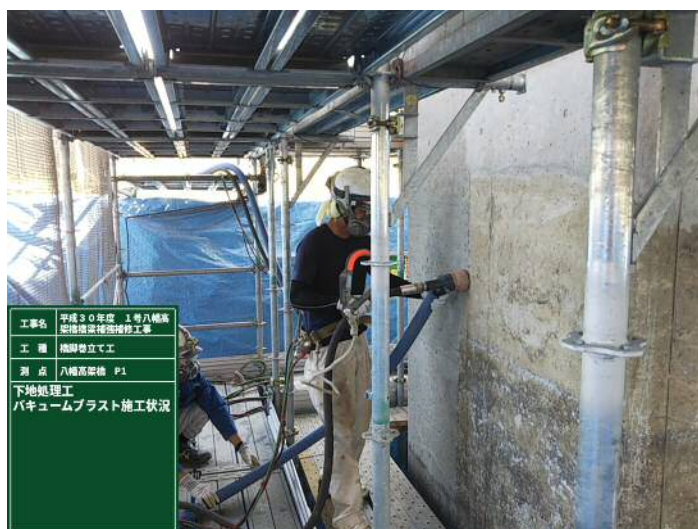
コンクリート巻立て工施工時における既設コンクリート表面の目荒らしは、バキュームブラスト工法で行った。(バキュームブラストとは、研削材の噴射ノズルと回収ホースとが一体となっている為、施工と同時に研削材や粉じんを飛散させる事なく回収できる飛散防止型のブラスト工法のこと。粉じんの発生が非常に少ない、騒音が低い、排水が不要などの特長がある。)

この工法での施工により、既設建造物の表面を必要以上に傷つけずに粉じんもほとんど出すことなく施工出来た。

バキュームブラスト施工状況

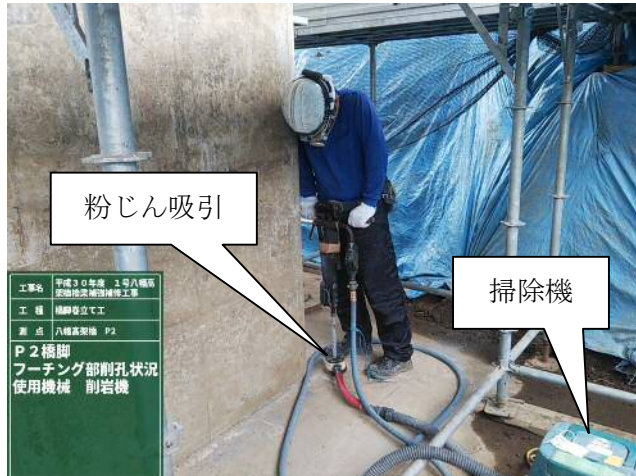
コンクリート巻立て工施工時におけるアンカー削孔は、削岩機を使用して行なったが、その際は削孔箇所を掃除機で吸引しながら行なった。

アンカー削孔状況（削岩機使用）

これらの実施により、粉じんの飛散はかなり抑えることが出来た。

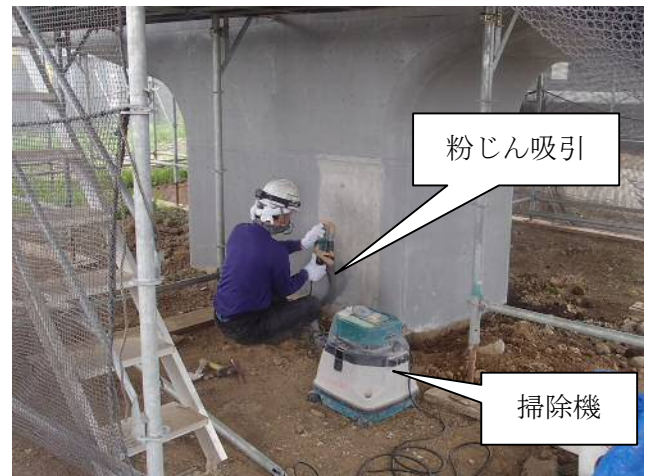
既設構造物の塗料をケレンした際も同様にディスクグラインダーに掃除機のノズルを取付、掃除機で吸引しながら作業を行った。

既設構造物ケレン状況

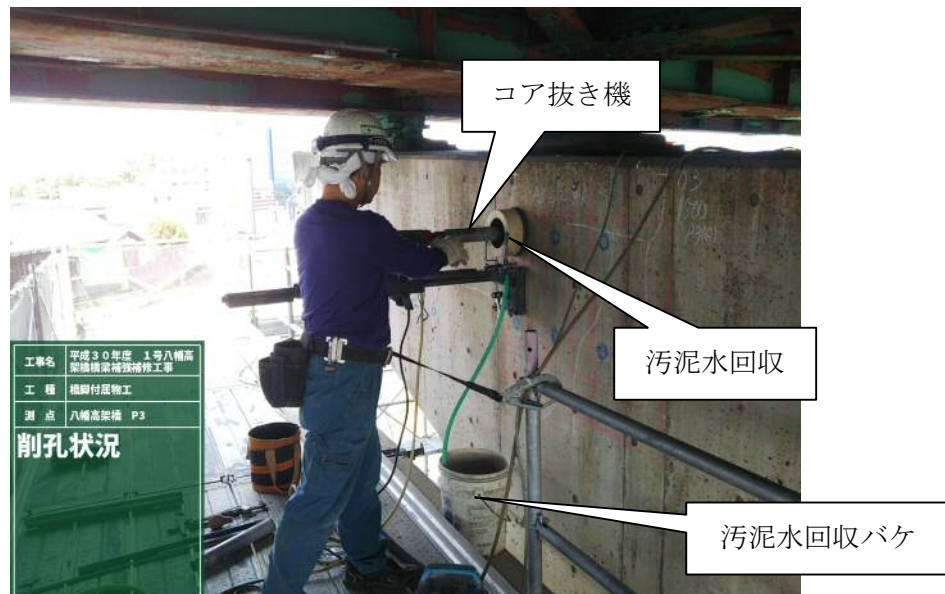
支取代替および落橋防止装置工のアンカー削孔についてはコア抜き機(湿式)を使用して、注水を行いながら施工した。

しかしこの場合は粉じんの飛散はほとんど発生しなかったが、強アルカリの切削汚泥水が発生する為そのままでは放流が出来ない。そこで新たにこの切削汚泥水の処理が必要となった。

アンカー削孔状況（コア抜き機使用）

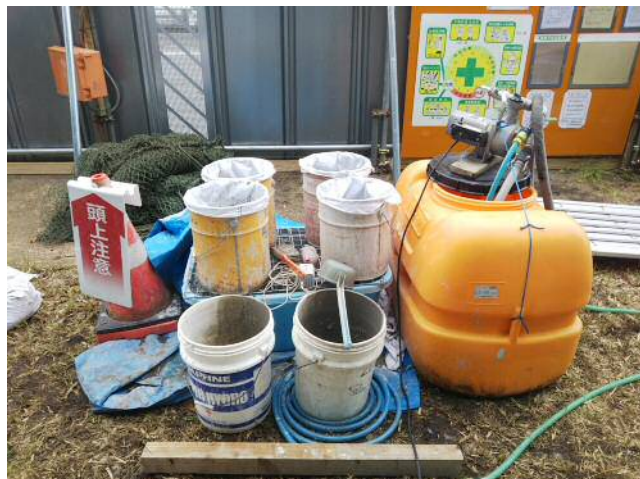
本工事において、削孔時に使用した水は簡易ろ過装置を使用してろ過し、再び削孔に利用した。

簡易ろ過装置により処理したろ過水は硫酸バンドで pH 調整を行ってから上水だけ放流し、残った沈殿物はろ過装置に残ったものといっしょに建設汚泥として処分した。

簡易ろ過装置全景

このように削孔で使用する水を繰り返し利用することにより、中和処理する必要のある強アルカリ水の総量を大幅に減らすことが出来た。

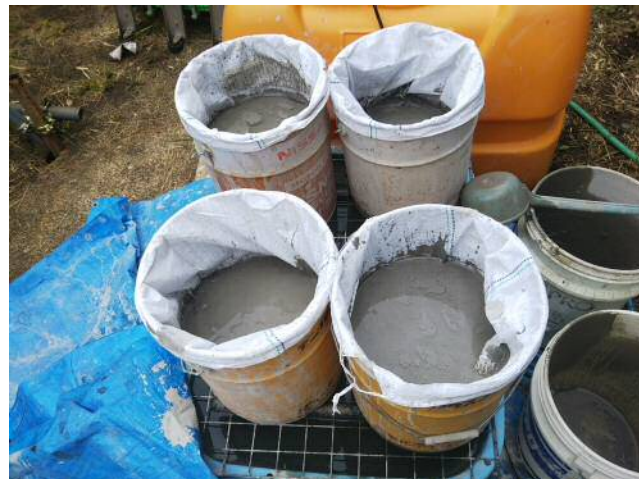
ろ過状況
