# 構造物撤去工における作業計画の立案について

地区名 静岡地区  
会社名 平井工業株式会社  
執筆者 現場代理人 望月博斗  
技術者番号 00118885

工事名 平成30年度 1号静岡BP八坂丸子地区道路建設工事

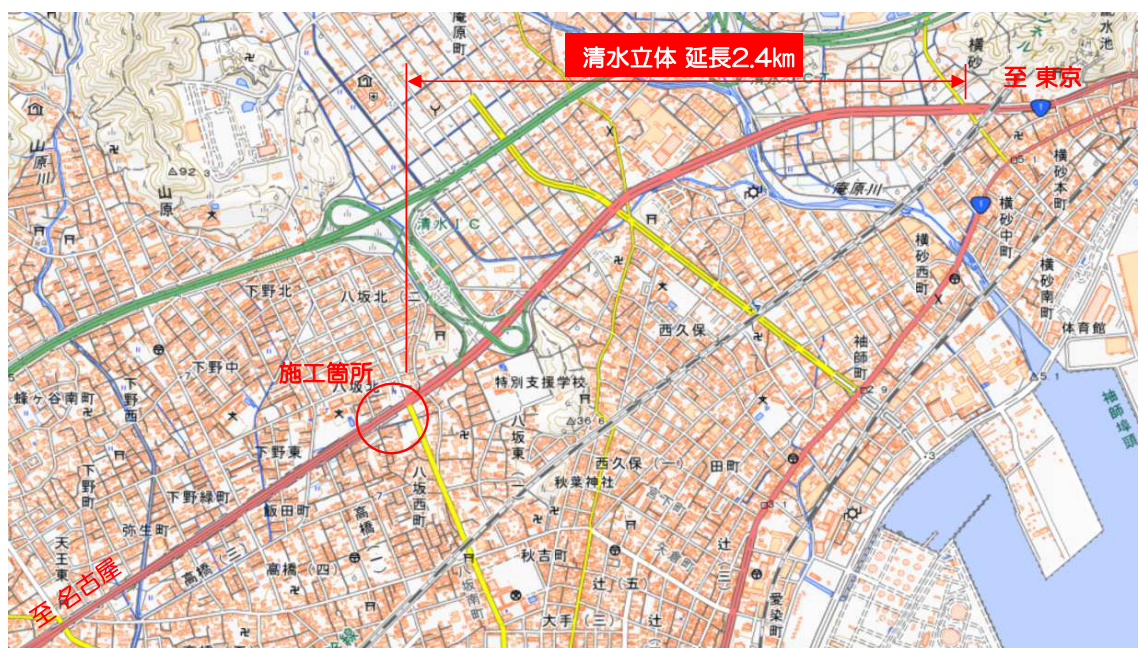
図-1 工事施工箇所

工事内容 170.0KP～170.6KP 工事延長=560m

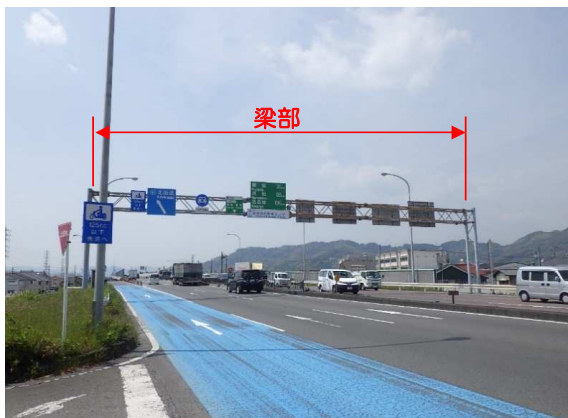
写真-1 撤去前（下り線名古屋方面を望む）

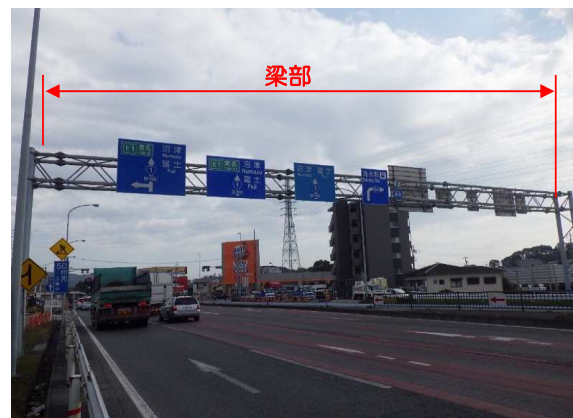
写真-2 撤去前（上り線東京方面を望む）

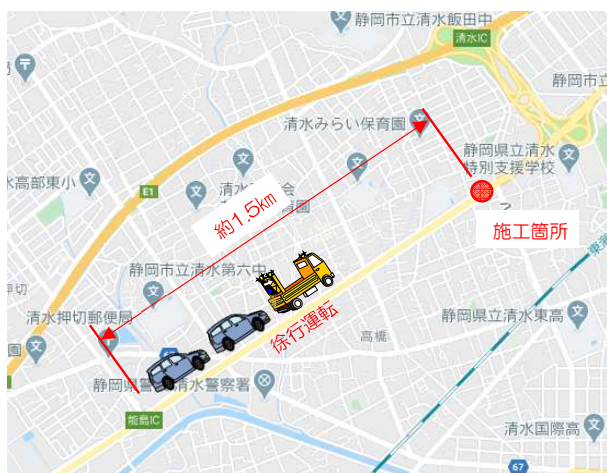
図-5 能島IC～清水IC西交差点

先にも述べたように国道1号バイパスを全面通行止めにする時間は10分程度である。深夜の時間帯といえかなりの渋滞も予想された。また、信号のない施工箇所から西側のバイパス高架区間は一般車の速度も速く停車中の渋滞最後尾での追突事故も懸念された。そこで、施工箇所直近で停車させるのではなく約1.5 km先の能島IC合流部で先頭固定車（規制車）を待機させ、現場の合図で先頭固定しながら時速約9km程度の徐行運転で一般車を先導した。これにより現場を一般車両が通行しない時間を10分作ることができ、通行止めを行なわないで作業を完了できた。また、バイパス途中の非常駐車帯に規制車を2台程度配置し、一般車両に工事中の注意喚起を行なった。

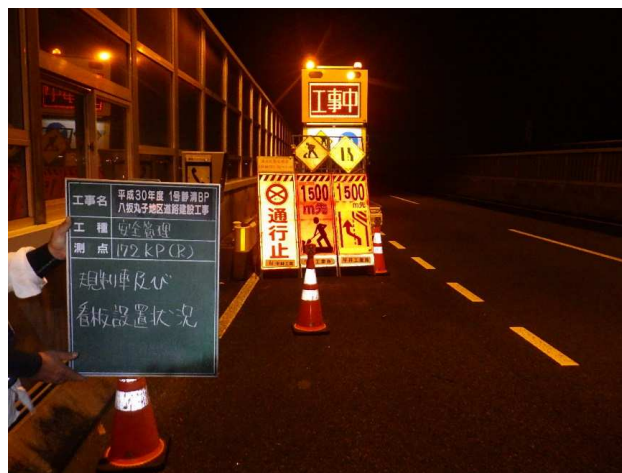
写真-4 規制車配置（非常駐車帯）

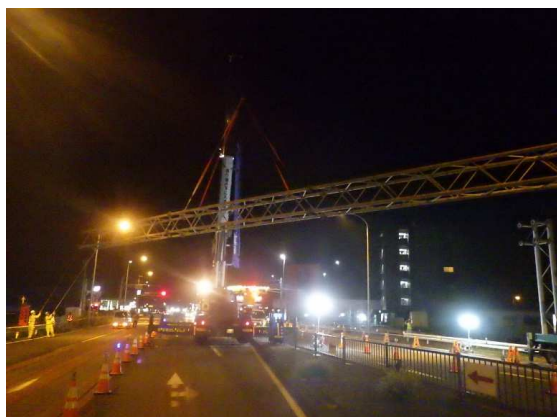
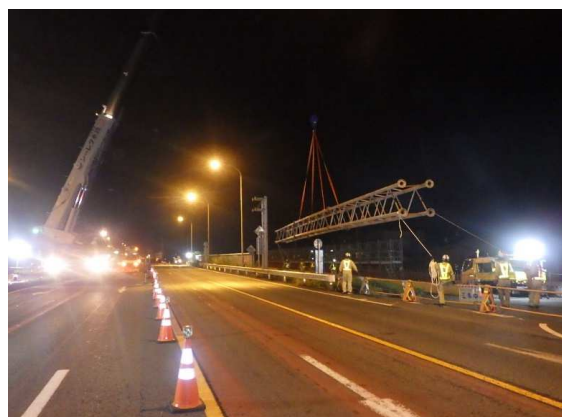
写真-5 門柱梁撤去状況

写真-6 門柱梁撤去状況

結果として綿密な打合せを繰り返し行い、作業計画及び安全対策を立案・実施することによって、梁撤去時の全面通行止め時間も10分以内に完了し規制開放することができた。また、懸念された交通事故及びトラブル等もなく作業終了することができた。
