補強土壁工の施工における創意工夫について

地区名 : 三島
会社名 : 加和太建設株式会社
氏名 : 藤澤 正博
CPDS番号(00175360)

工事名 平成30年度 138号BP柴怒田地区東道路建設工事
発注者 国土交通省 中部地方整備局 沼津河川国道事務所
工事箇所 静岡県御殿場市柴怒田地先
工期 平成31年3月12日 ~ 令和元年12月27日
工事概要 国道138号バイパスは、富士五湖道路を經由し中央自動車道と新東名高速道路をつなぎ、広域ネットワークを形成するとともに、地域活性および交通混雑の緩和を図る道路です。
本工事は、水土野IC(仮称)から仁杉JCT(仮称)までの区間の一部における道路建設工事です。

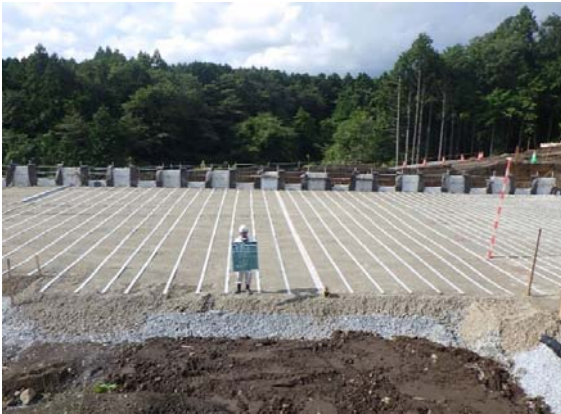
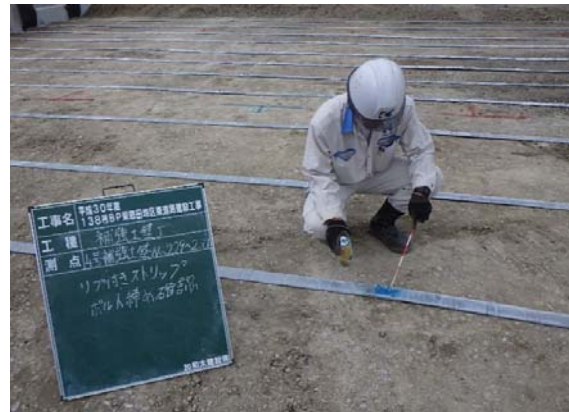
本工事で設置するストリップは3本継ぎのものが主であり、ボルトの締め付けが約10,000箇所もあることから、ヒューマンエラーによるボルトの締め忘れが懸念された。そこで、ボルトの締め付け完了後、スプレーによるマーキングを行い、目視による締め付け完了箇所の確認が確実にでき、ヒューマンエラーを防止することができた。

マーキングによる目視確認

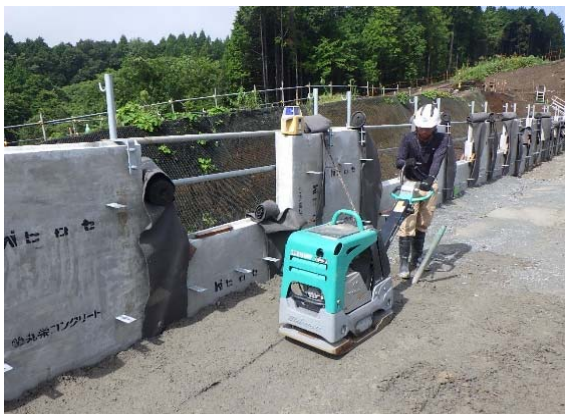
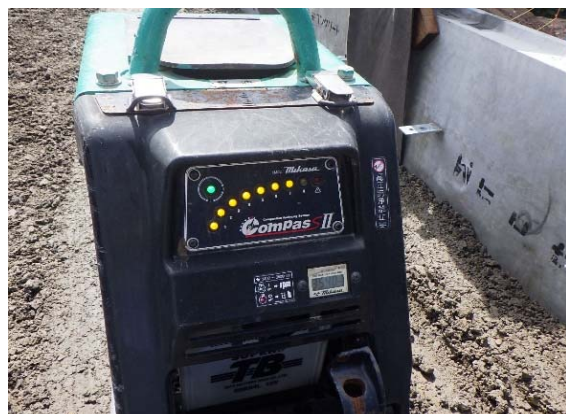
壁面付近の盛土材の締固めについては、転圧アシスト機構搭載の前後進コンパクト【NETIS登録 TH-120015-VE】のを使用して、転圧不足や過転圧の見える化を図った。これは、転圧機械に転圧センサーがついており、締固め具合を確認しながら作業することで、転圧不足になりやすい壁面付近の範囲も確実に締固めを行った。

転圧アシスト機構搭載の前後進コンパクトの使用

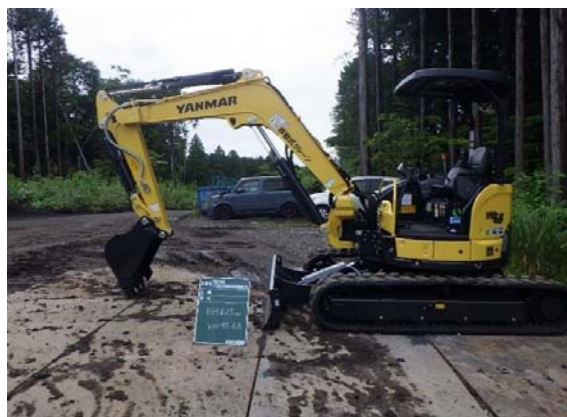
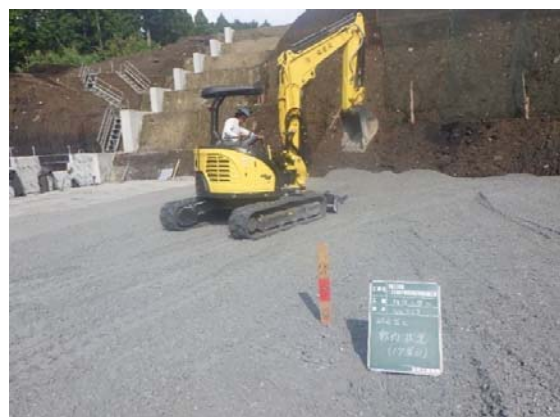
- ③ オートデセル・エコモード機能付き省エネ建設機械の使用
 補強土壁の施工においては、小型バックホウによる重機作業の頻度が非常に高いため、オートデセル・エコモード機能付き省エネ建設機械【NETIS登録 QS-130033-VE】を使用した。この機能で、4秒以上操作レバー中立の場合、エンジン回転数をローアイドルに変更やエンジン最大回転数を約15%下げることにより、大幅に燃費低減とCO2発生の抑制を行った。

オートデセル・エコモード機能付き省エネ建設機械の使用

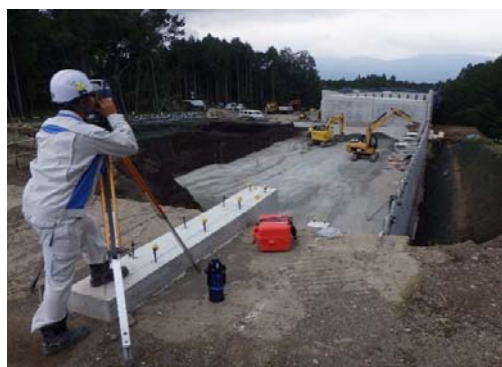
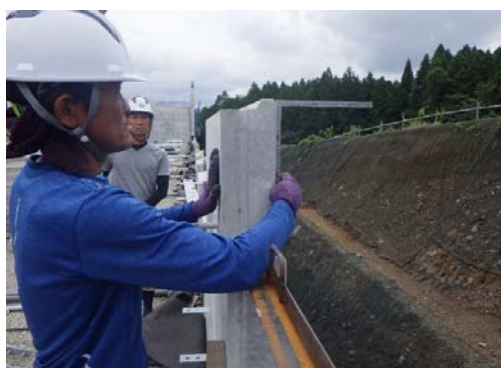
- ④ 壁面材の鉛直度管理
 本工事で施工する補強土壁は、平均壁高がH=10m以上であったため、壁面の段数が増えていくにつれて、前面側への倒れが大きくなっていく恐れがあった。そこで、壁面材を1段設置するたびに鉛直度の測定を行い、管理の測定頻度を増やすことで、壁面材の施工精度を上げた。

壁面材の鉛直度測定状況

壁面材の鉛直度管理表

鉛直度確認 (4号補強土壁工)			
※壁面前面側を"+", 背面側を"-とする。			
設置日付	始点部	中央部	終点部
	設置時	設置時	設置時
	前段設置部	前段設置部	前段設置部
7月22日	-15	-15	-15
7月27日	-15	-15	-15
	-10	-10	-9
8月2日	-15	-15	-15
	-8	-10	-8
8月6日	-15	-15	-15
	-11	-8	-10
8月10日	-15	-15	-15
	-10	-8	-9
8月22日	-15	-15	-15
	-7	-8	-8
8月28日	-15	-15	-15
	-10	-9	-10
9月3日	-15	-15	-15
	-8	-10	-7
9月13日	-15	-15	-15
	-9	-8	-8
9月21日	-15	-15	-15
	-8	-7	-8
9月27日	-15	-15	-15
	-8	-10	-10
10月3日	-15	-15	-15
	-7	-7	-9

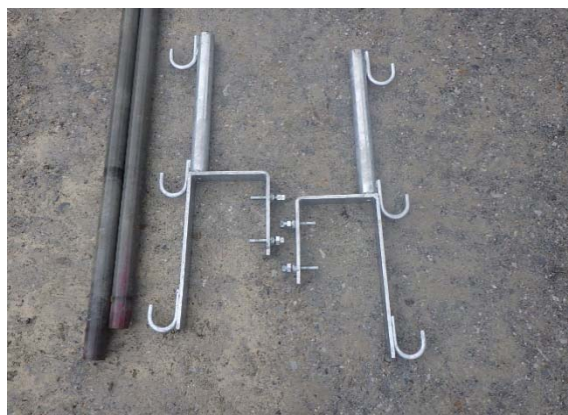
補強土壁の進捗につれて、盛土高が2m以上高くなることで、壁面の前面側への墜落が懸念される。そのため、壁面材への取付が簡単に脱着できる専用の取付金具を製作し、取付金具と手摺りとして単管を使用することで、前面側への墜落防止に努めた。

専用取付金具

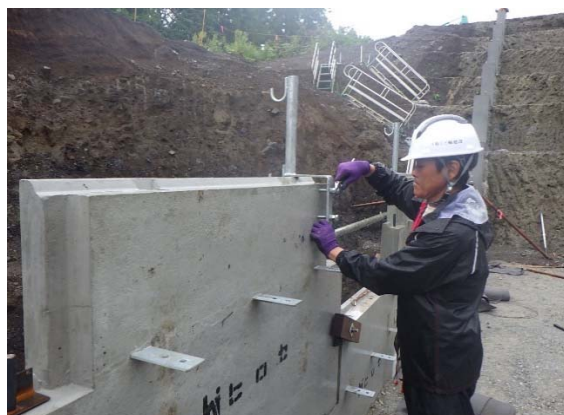
専用取付金具の取付状況

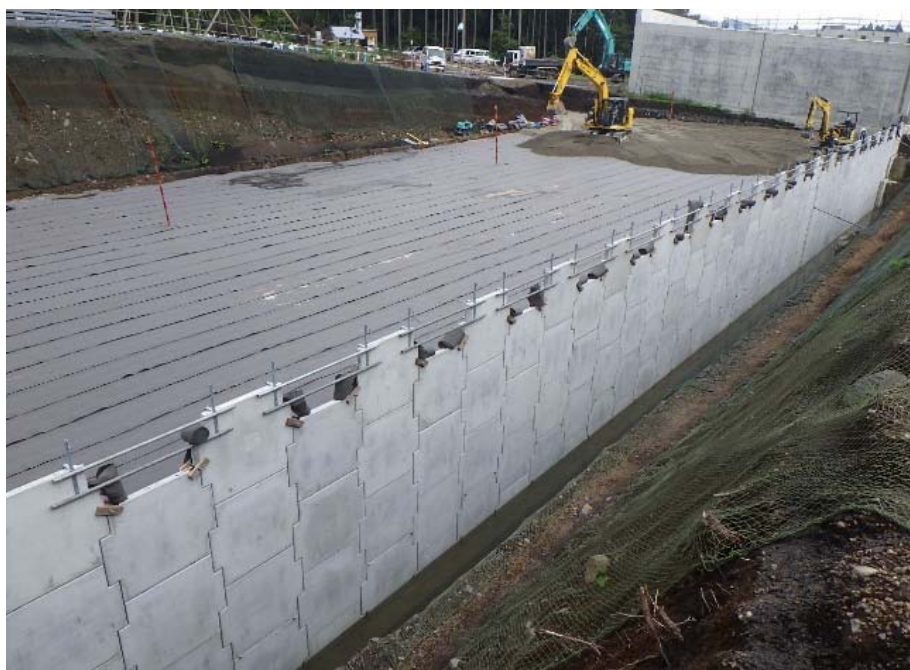
墜落防止用手摺りの設置状況
