運用中施設の耐震補強工事について

加和太建設株式会社
現場代理人 兒玉哲弥
CPDS (00194999)

工事名 : 令和元年度[第 31-G2322-01 号]
狩野川東部 (防災安全 (重点計画) (高率)) 流域下水道事業
狩野川東部浄化センター消毒棟・放流ポンプ棟耐震補強工事
発注者 : 静岡県 沼津土木事務所長
工事個所 : 静岡県田方郡函南町間宮地内
工期 : 令和元年 10 月 1 日から令和 2 年 6 月 15 日

工事概要 : 本工事は、狩野川東部浄化センター内にある消毒棟及び、放流ポンプ棟のコンクリートの部分の一部取壊し、目荒し、後施工アンカー、鉄筋、型枠、コンクリートの増し打ち、後施工せん断補強鉄筋、後付伸縮可とう継手を施工する耐震補強工事である。

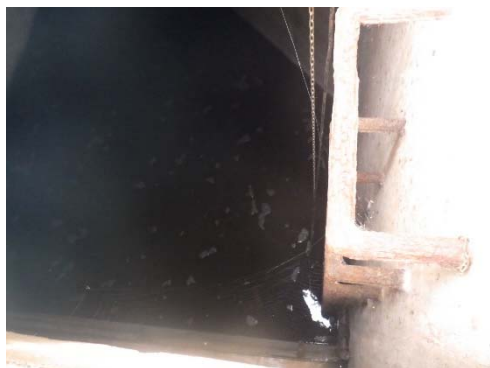
点検口（出入り口）

施工箇所は、消毒棟及び、放流ポンプ棟とも地下1階（地上から5.5m下）で、出入り口が1.0m×1.0m角の点検口しかなく、酸素欠乏の危険が考えられた。また、地上1階には電気室、計器類、機械設備があり常時稼働しているため、粉塵による電気、機械等への影響も考えられた。

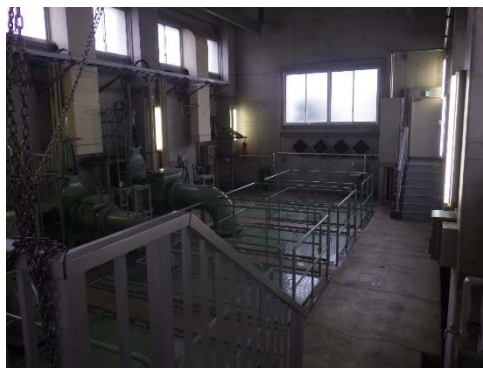
施設計器類、機械類

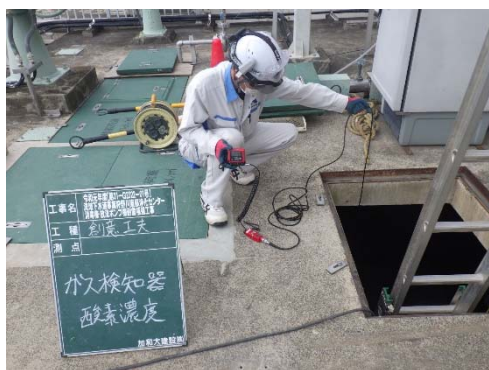
酸素濃度測定

ガス検知器により、入坑前に酸素濃度の測定を朝と午後の作業開始前に測定し、酸素濃度が十分であることを確認してから、作業を開始した。また、地上・携帯兼用タイプなので、携帯して作業環境の安全確認と作業員の安全確保に努めた。

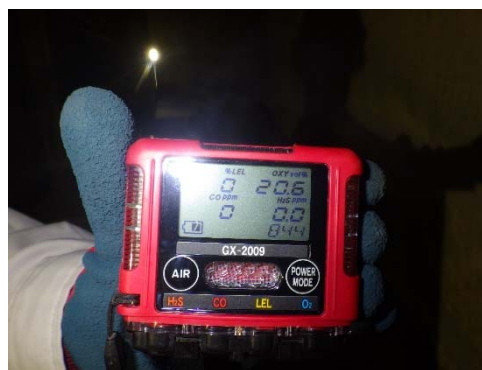
携帯時

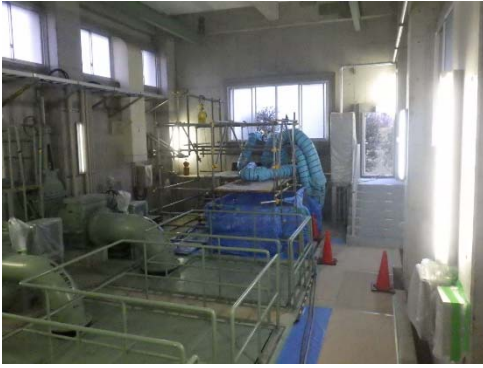
計器類の養生

計器類、機械設備類には、状態が確認できるように透明のビニールシートで覆い、埃が付着していないか、異常がないかを確認しながら作業を行った。また、給排気の換気設備は、直接外の空気を取り入れるため、また、室外へ直接排出するように送風機で循環させ、作業環境の整備に努めた。

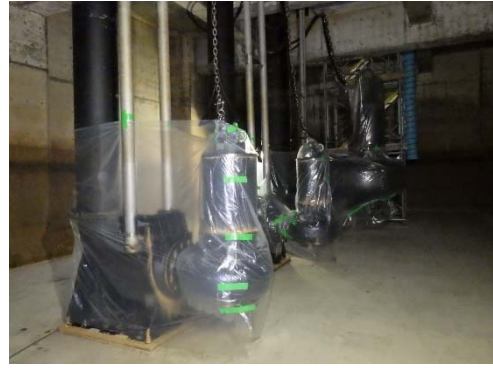
機械類の養生

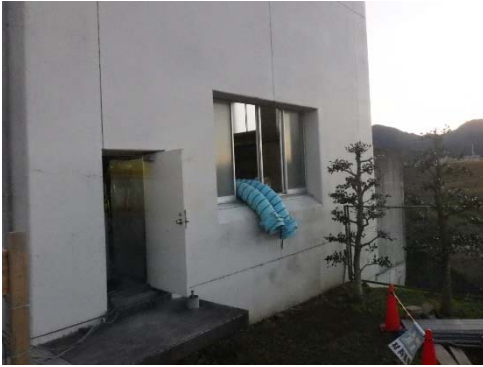
送風機による給排気（外側）

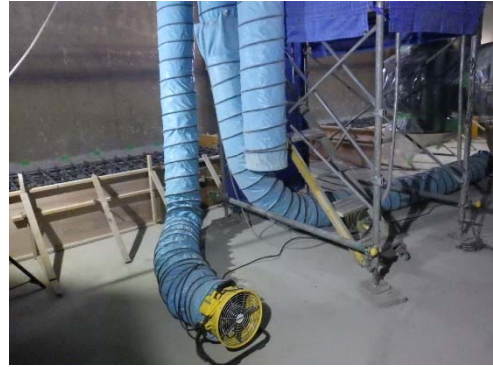
送風機による給排気（内側）

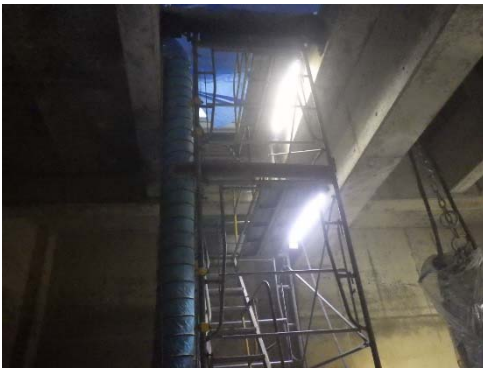
昇降設備の設置

施設付属の点検口の昇降設備は垂直タラップのため、足を滑らせて落下する危険が考えられた。そのため、幅 1200 mm の枠組み足場で昇降設備を作り、安全に昇降できるように配慮した。

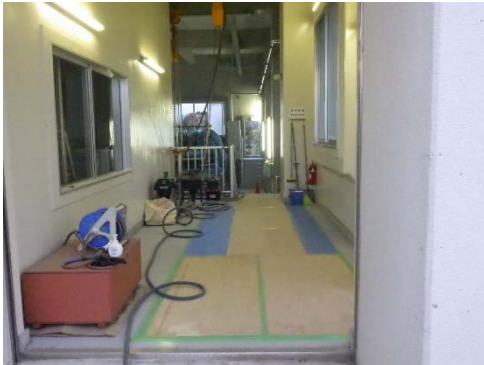
運搬通路の養生

施設の建物自体に傷をつけ、汚す危険があったので薄ベニヤで床の養生を行った。
