「推進工法選択による問題と解決策について」

清水地区

鈴与建設株式会社

工事名 : 平成 30 年度下事工第 2602 号折戸第一排水区折戸 1 号幹線築造その 9 工事

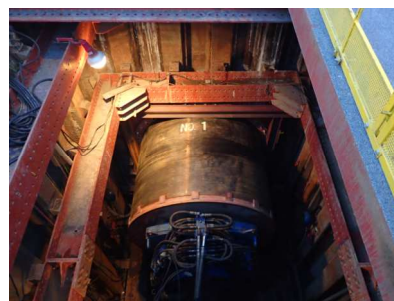
写 1. 施工状況

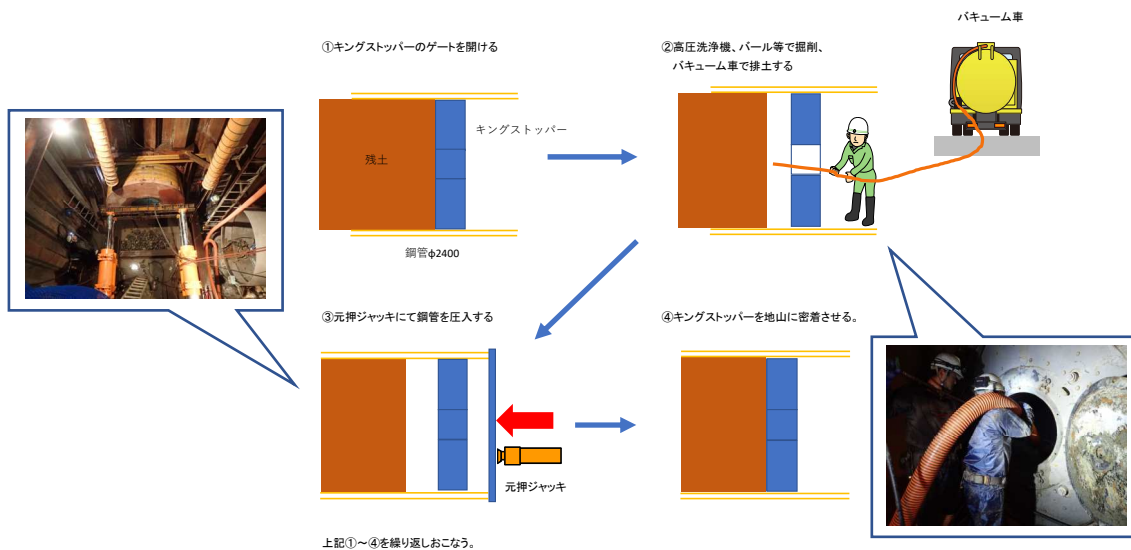
図 4. 対策案 1 作業手順図

- 対策案 1 鋼管内の残土を撤去しながら加圧し推進する。
日々鋼管内の残土をバキューム車で 50cm 程度搬出し、ジャッキで加圧しながら鋼管を押し込む。作業は必ずストッパーの外でおこない、作業完了後に日々地山にストッパーを密着させる。周辺地盤の変位の確認が必要となる。
- 対策案 2 $\phi 2400\text{mm}$ 鋼管の内部に $\phi 2200\text{mm}$ 鋼管を推進する。
 $\phi 2200\text{mm}$ 用の推進設備にやり替え、再びブロックボーリング工法でおこなう。但し、 $\phi 2200\text{mm}$ の鋼管の製作に 2 ヶ月を要する。 $\phi 2400\text{mm}$ 鋼管推進と同様に推進不能になる可能性がある。

既に工程の遅れが懸念されたため、設備の追加で施工可能な対策案 1 で作業を再開した。但し、安全性を考慮し夜間作業とした。

周辺地盤の変位の確認として、作業前、作業中、作業後の舗装地盤の高さを計測し、変化を見ることで対応した。また舗装版に穴をあけ、舗装下の地盤の陥没等の異常の有無を突き棒で確認した。

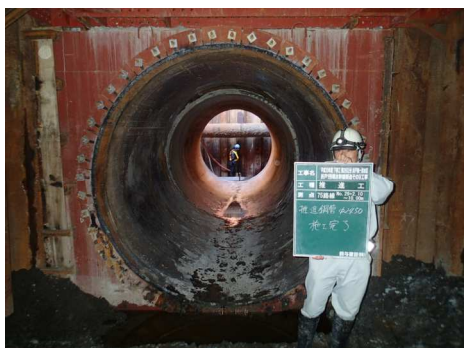
写 2. 推進施工完了

結果として日当たり 50cm 程度の進みではあったが、無事推進鋼管を接続することができた。心配されていた鋼管の接合部の誤差は、上下方向に多少の段差が生じたが、許容範囲内の数値に収まった。

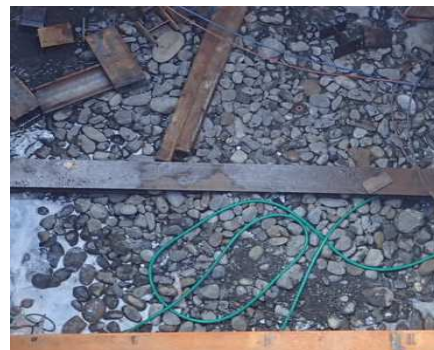
写 3. 排出された礫類

今回推進不能の理由としては想定より大きい礫層が推進箇所の一部にあったことが原因と考えられた。

今回の施工箇所においては、砂地盤ではあったが堆積土であったため、礫層が存在することは考えられた。しかし、付近の掘削や鋼矢板を圧入したときに礫層がある状況はみられなかったため、推進区間にはないものだと認識していたことも原因の一つであったと考えられる。
