工事施工の問題点と解決

地区名 清水地区
会社名 株式会社古川組静岡支店
工事担当者(報告者)
清水 康司 (技術者番号 00065331)

工事名 令和元年度 [第31-W3521-01号]
清水港基本施設修繕(清水港)泊地浚渫工事
工事箇所 静岡市 清水区 清水港 港内地先
発注者 静岡県清水港管理局 局長 安達 行彦
工期 令和元年 9月 25日 ~ 令和2年 1月 31日
工事内容 清水港港内に於ける泊地浚渫工事
グラブ浚渫工(純土量) 1,608m³ (扱い土量) 2,223m³
(1工区) グラブ浚渫 2,013m³ 袖師1号~4号岸壁 (-4.5m)
(2工区) グラブ浚渫 210m³ 袖師17号岸壁 (-9.0m)
袖師18号岸壁 (-7.5m)
土運船運搬工 土運船運搬 2,223m³ 貝島土捨場(B護岸)
揚土土捨
バックホウ揚土 2,223m³ 積込(ルーズ) 2,223m³
安全監視船 5日
回航・えい航費 土運船2隻 116浬(横浜) 往復
運搬費 1.4m³バックホウ(組立・運搬 片道)
委託業務料等 底質土砂採取・分析 2箇所

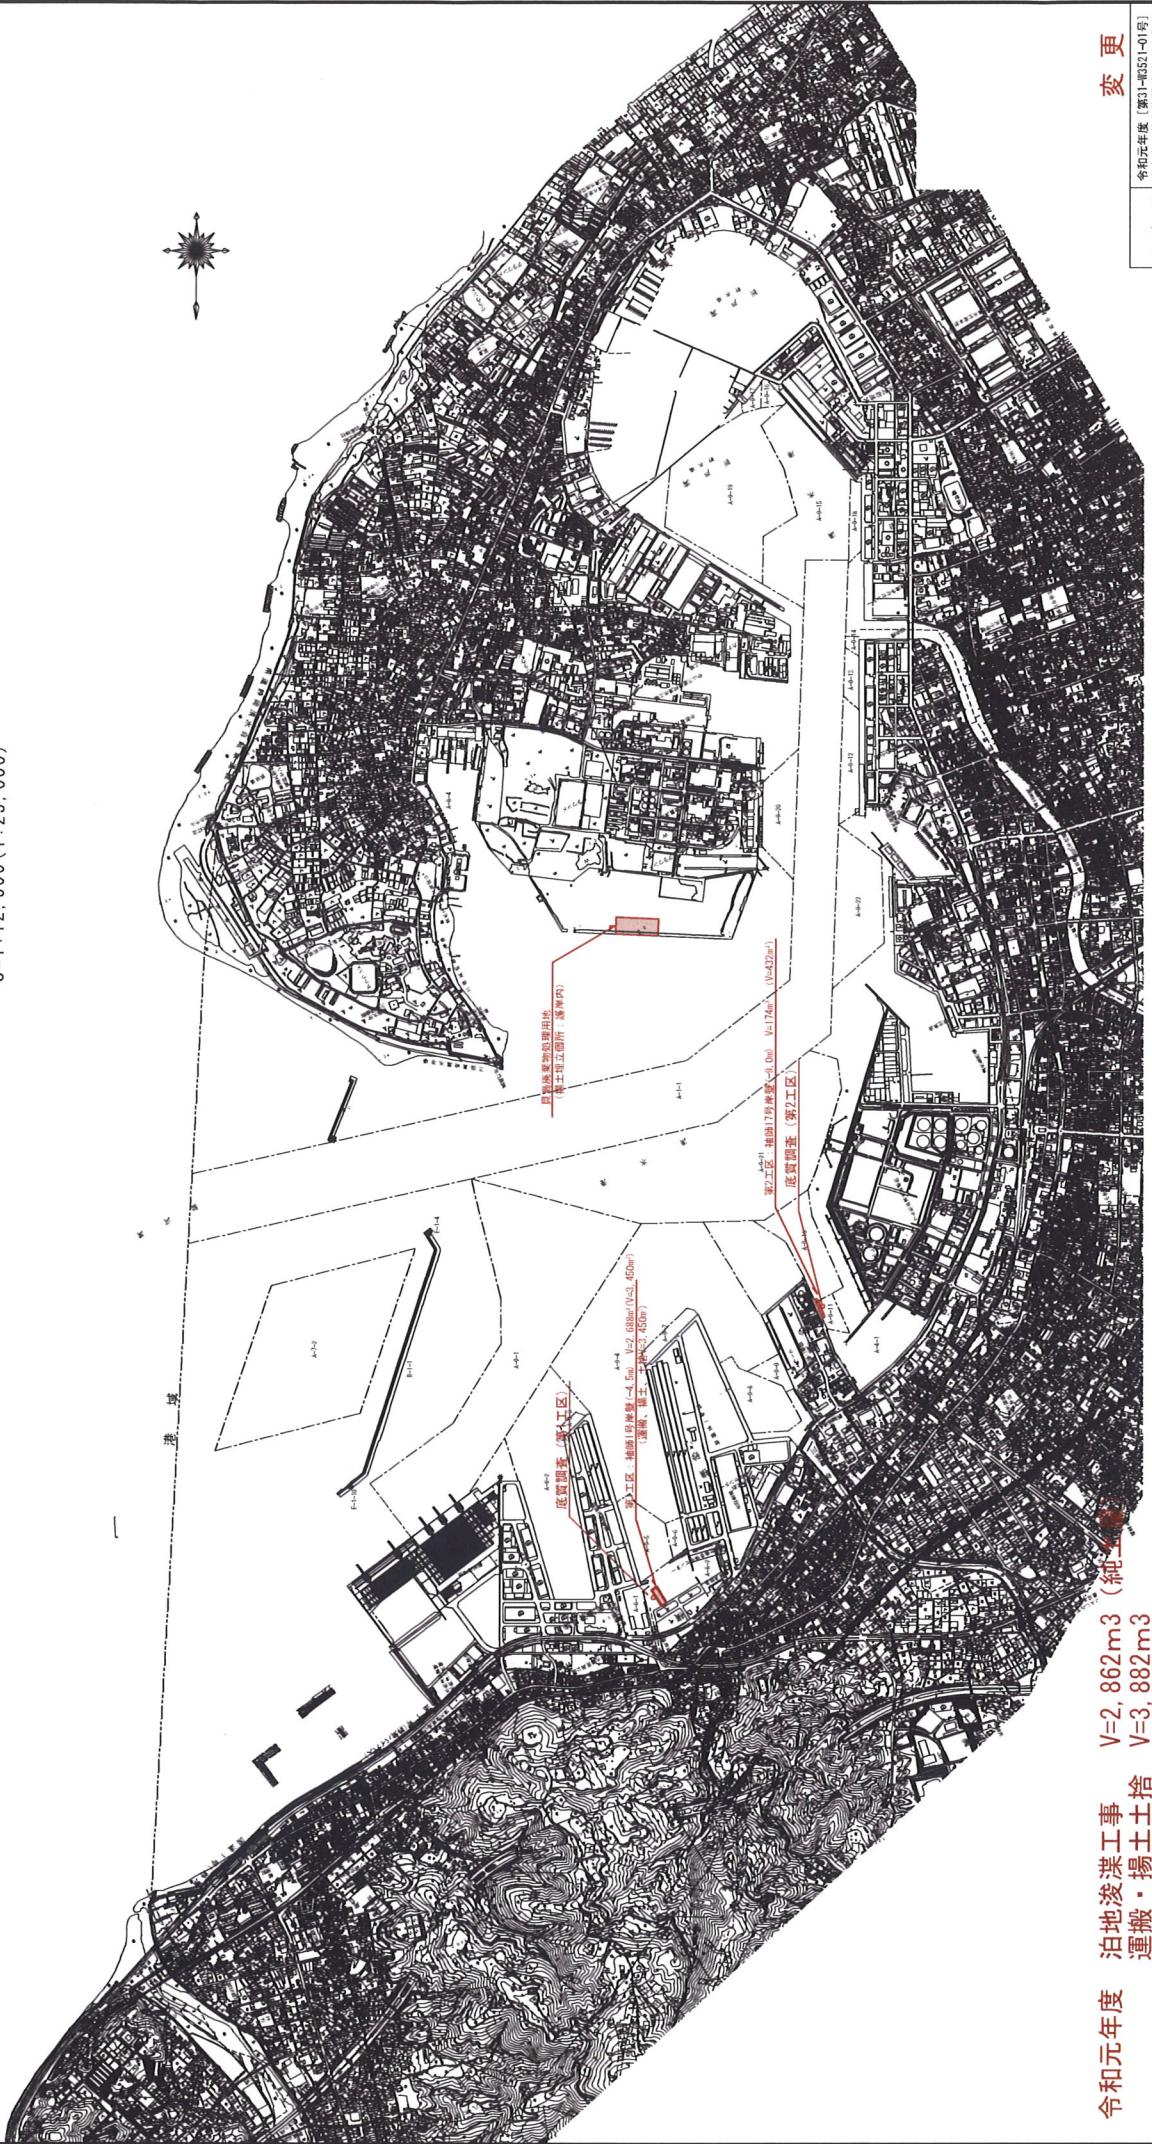
清水港平面図

施工箇所
