# 工事施工の問題点と解決

工事名： 令和元年度[第31-K2308-01号]一級河川沼川第2放水路  
特定構造物改築事業(防災・安全交付金)工事(函体補修工)

地区名 清水地区  
会社名 株式会社古川組静岡支店

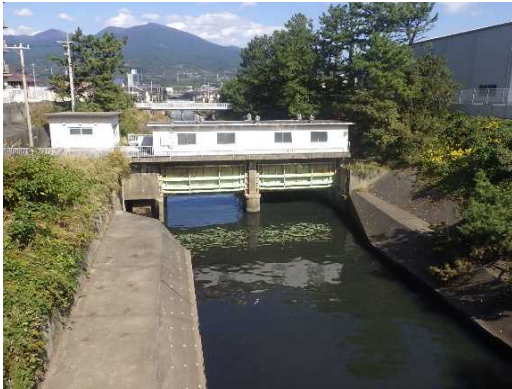
制水門

対策 函体内作業時は、制水門を閉鎖し、制水門の水位差が1.0mを超える場合は、作業を中止し、制水門を開放する。

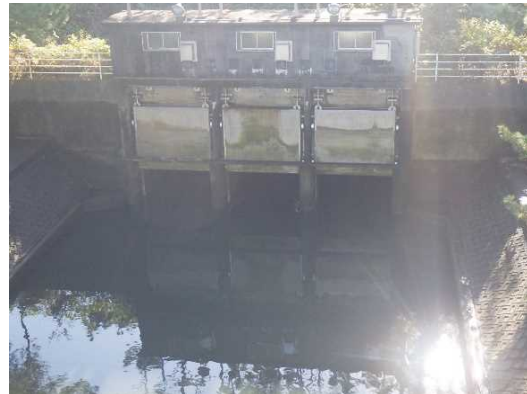
排砂水門（右側函体施工）

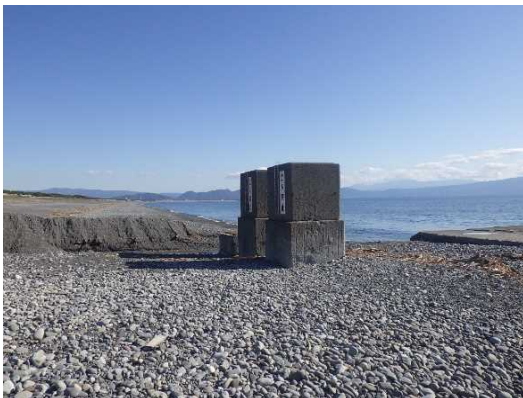
立坑

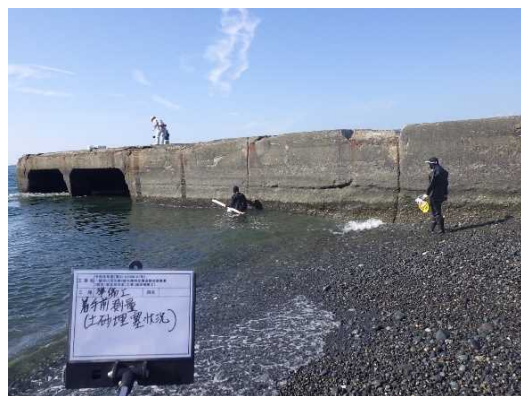
放水口（海側）
