## 深礎杭工事における作業効率向上の工夫について

静岡地区 木内建設株式会社

工事名：平成30年度由比地区深礎杭 SA7 工事

抑止杭工 (シャフト工・深礎杭)  $\phi$ 5,000 L=83.5m

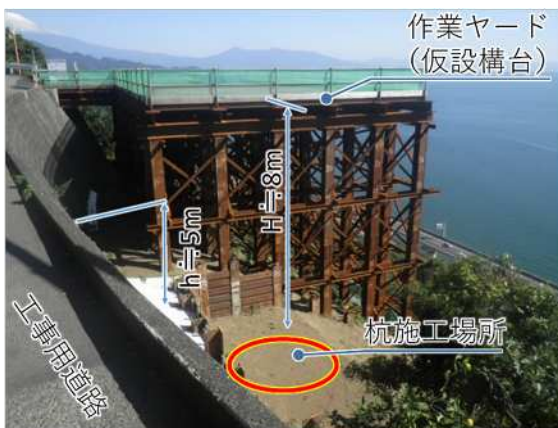
〈写真1〉SA7 杭施工場所全景

- ① 杭施工位置と作業ヤードである仮設構台までの高低差が約8m
- ② 掘削が進むと、構台上から坑内の目視が困難

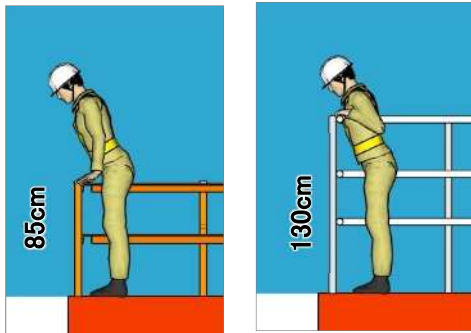
深礎杭施工位置が仮設構台下となるため、クレーンオペレーターは常に下を覗き込む作業姿勢となる。現場乗込み時仮設構台には85cmの高さの単管手すりが設置されていたが、高さ130cmの単管手すりに変更した。

高さ130cmとしたのは、下の状況確認時に胸を手すりにあずけ、頭だけ出すことで墜落防止機能を十分有したうえで、下の状況確認可能な高さである。また同時に、胸ポケットからの小物などの落下防止も図れる。より安全な設備となったことで作業員の不安感が無くなり、作業に集中することで作業効率の向上につながった。

〈図2〉手すり高さで作業姿勢の比較

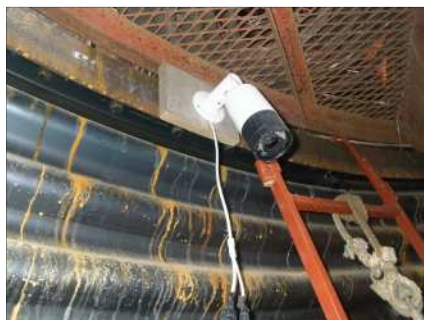
本工事の深礎杭施工位置と仮設構台とは約8mの高低差があり、さらに深礎杭は由比地すべり対策事業で現状最深となる83.5mである。合計すると90mを超える高低差では、クレーンオペレーターは目視で杭の内部を確認することは困難であった。このため坑内にカメラを設置し、クレーンオペレーター操作箇所を確認用モニターを設置した。これにより、90mを超える高低差であっても通常の施工をはるかに上回る視認性を確保することが出来た。モニターは掘削の進捗に合わせて設置場所を容易に移設できるよう固定具を現場で加工した。

〈写真3〉坑内カメラ

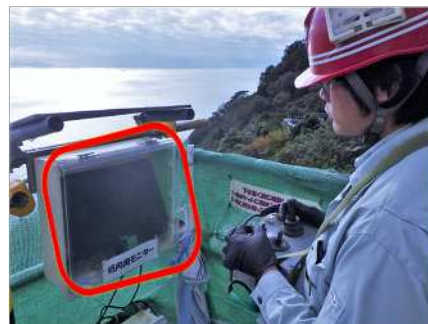
〈写真4〉クレーンオペレーターと確認用モニター
