騒音被害を軽減するための夜間作業を昼間作業へ変更する検討

静岡地区 木内建設株式会社

- (1) 工事名：平成30年度 静清維持管内橋梁補強補修工事
- (2) 発注者：国土交通省 中部地方整備局 静岡国道事務所
- (3) 工事場所：静清国道維持出張所管内(長崎地区、鳥坂地区、瀬名中央地区)
- (4) 工期：平成31年4月15日～令和2年3月10日

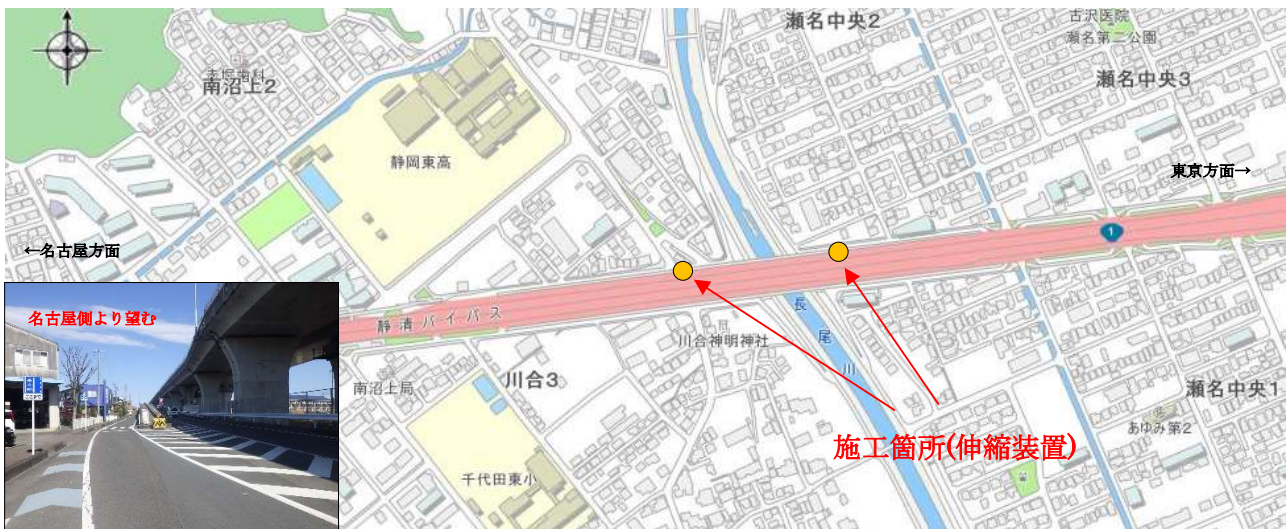
図-1 現場(施工)位置図

本工事は静清バイパスの橋梁補強補修工事として橋脚巻立て、落橋防止装置、伸縮継手の取替え等を行った。現場は長崎地区、鳥坂地区、瀬名中央地区と3工区に分かれており、メインとしては長崎地区での場所打ち杭、フーチングの拡幅・PCケーブルによる緊張、柱部のRC巻立て、変位制限装置の施工であった。他にバイパス本線及び瀬名中央地区での伸縮継手の取替え作業や箱桁内の亀裂補修の作業、側道上で高所作業車を使用している大型標識ブラケット基礎取付け作業等があった。その中でも瀬名中央地区の伸縮継手の取替えは、当初設計で長尾川側道橋を夜間通行止めにして施工することとなっていた。長尾川側道橋の周辺は住宅が建ち並んでおり施工に関して近隣の方々、側道橋利用者に対する配慮を十分検討する必要があった(図-1)。

前述のとおり長尾川側道橋周辺は多くの住宅が建ち並んでいる。伸縮継手の取替え時のコンクリートの研り作業、差し筋の削孔作業の時には大きな音が発生する為、夜間作業では多くの苦情が発生することが容易に想定できた。また、側道橋を通行止めした場合には大型車の迂回ルートが大きくなるなど、社会的影響を考慮すれば避けるべきであった。

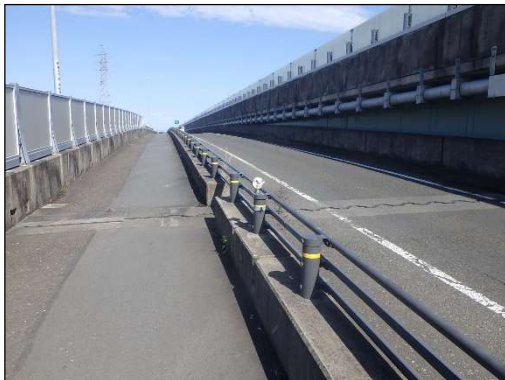
写真-1 施工箇所

施工箇所を写真-1 に示す。現況の車道の幅員は 5.8m であり、伸縮継手の取替えを半分ずつ施工した場合、一般車の通行帯幅は 2.9m となり、最低必要な幅員 3.0m を確保することができない。また、伸縮継手を半分にした場合の突き合わせ部の施工を考えれば通行帯幅の確保はさらに厳しいものになる。また、施工側の問題点として、伸縮継手を設置後にジェットコンクリートを打設するがそのモータール幅が約 2.5m あり、車両横での操作等を考えると規制帯幅も最低 3.0m が確保できなければ施工が不可能であった。

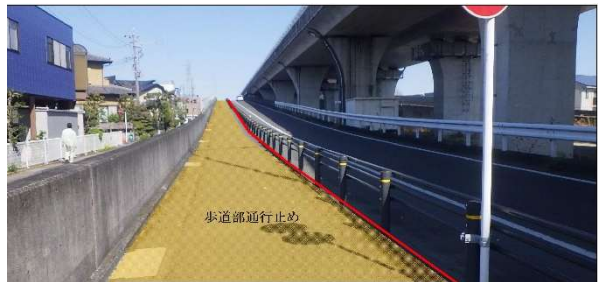
写真-2 規制イメージ

側道橋は車道と歩道の境がコンクリート置き基礎のガードパイプで区切られていた。この置き基礎を一時撤去し、歩道・車道一帯で考えた場合の幅員は 8.5m あった。この幅員であれば半分ずつの施工が可能であり通行止めを回避できると考えた(写真-2)。

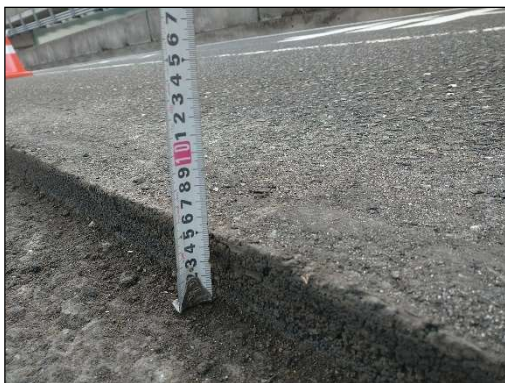
写真-3 基礎撤去後の段差

上記の施工方法の問題点として置き基礎を撤去する為にユニック車またはクレーン仕様のバックホウなどを使用する必要があった。歩道幅員は 2.3m あり、歩道上を通行止めして重機・車両を進入させれば歩道内で作業が可能であった。また、歩道部は過去に車道として使われていた部分を歩道にしているため、車両等が乗っても構造的に問題はない。また、置き基礎は 5cm 舗装内に埋まっていることが分かったため(写真-3)、基礎撤去箇所(W=40cm)を仮舗装で一時埋め、基礎復旧時に撤去する計画とした。

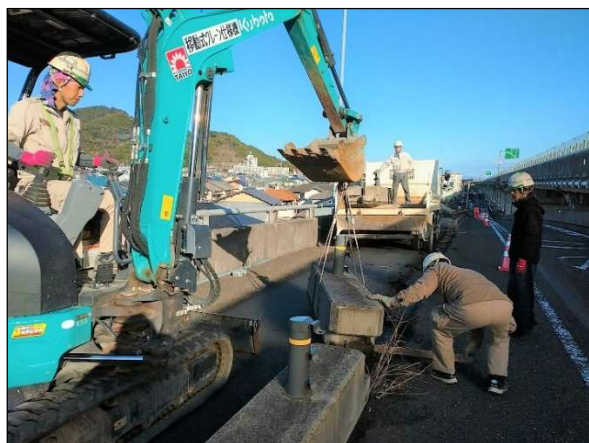
写真-4 置き基礎撤去

検討した交通規制の計画が承認され、昼間施工が可能になった。歩道からバックホウ・ダンプトラック等を進入させ、置き基礎の撤去を行った。撤去数量は80基であったが、一日20基を目標に作業を行い、仮舗装を含めて5日で撤去を完了させた(写真-4、5)。

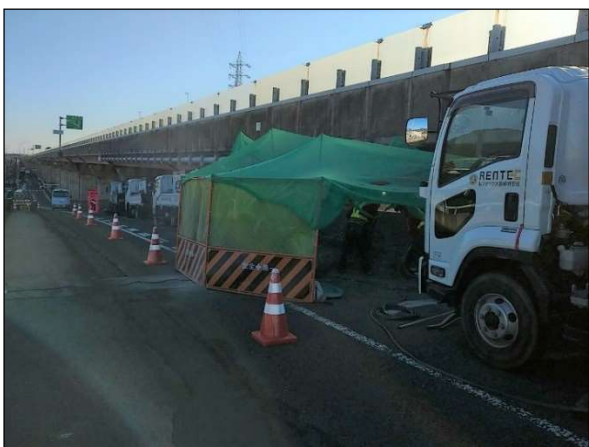
写真-6 研り作業時の飛散養生

取替作業ではコンクリート研り時の飛散養生を徹底した。通行帯側は防護板とメッシュシートで養生するのはもちろんのこと、防護板を飛び越えて研り殻が飛散する可能性を考慮し、上部にもメッシュシートをテント上に設置した(写真-6)。また、規制状況は第三者目線で確認し事故防止に努めた(写真-7)。
