河川工事における石張りの出来栄え確保について

請負者：木内建設株式会社（静岡地区）

工 事 名：平成 31 年度安倍川安倍口築堤護岸工事

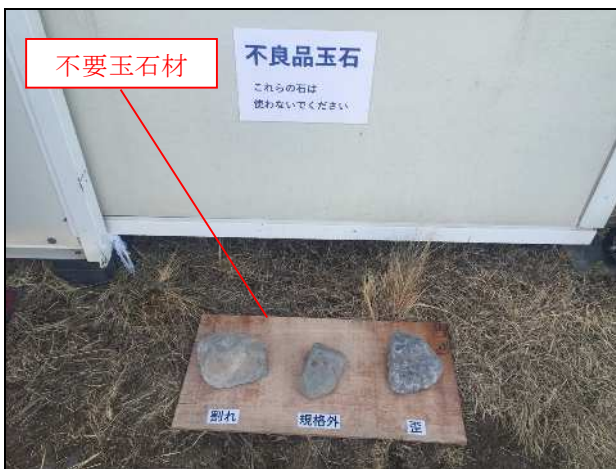
写真2：不要玉石材(見本)

石張りの施工にあたり、石張りの施工で使用できない玉石を選定し現場内の見やすい場所に見本石として設置した。搬入してきた玉石の中には割れた玉石や、形が歪な玉石があった為、これらの玉石を使用しないようにさせるのが目的である。また設計書には20~30cmの玉石材を使用する設計となっていた為、小ぶりの玉石等、規格外の大きさの玉石も使用させないようにした。不要材の玉石に関しては作業手順会の一環として作業員全員に周知させ、作業所内の共通認識として指導を行い各班の石張りの見栄えの均一性を守るよう徹底させた。

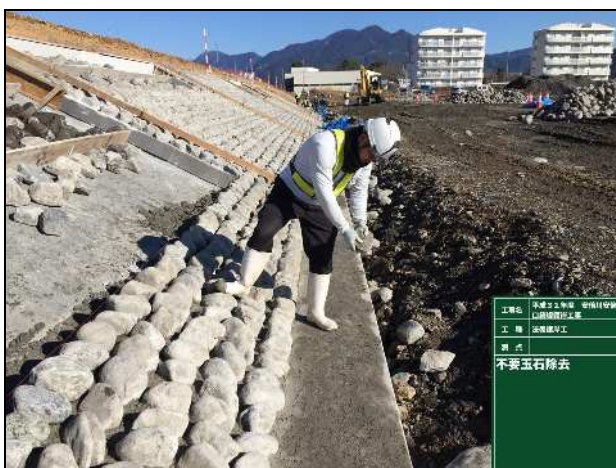
写真4：不要玉石材の除外

不要な玉石が混入していた場合石積み作業員が玉石を除外し、現場内の所定の場所に仮置きさせた。これにより作業員が不要な玉石材を誤使用することを未然に防ぐことができた。石張り完了後、玉石材搬入業者がダンプトラックにて運搬して、返却する措置をとった。

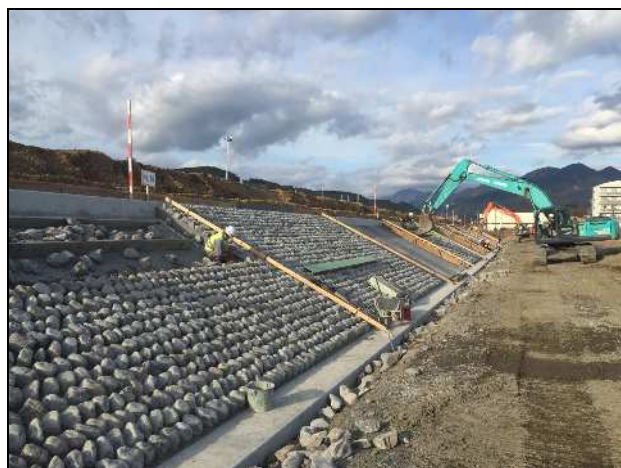
写真 6：施工状況

石張り施工はバックホウにて胴込・裏込コンクリートを打設し、作業員が1個ずつ玉石材を積み上げる手順である。特に玉石材を積み上げる作業員は石張りの見栄えを左右する上で重要な作業となる為、特定の作業員が行うようにした。施工は1班バックホウのオペを含めて7~8人程度としたが、1日の施工数量が限られているため、当現場では3班体制とし工程の遅延を回避した。
