# 県道舗装補修工事における安全管理について

工 事 名 平成30年度[第30-18351-01号] (主)焼津榛原線ほか  
舗装補修(予防的修繕(公適債))工事(舗装工)

施 工 箇 所 静岡県 焼津市 一色 地内 ほか

工 事 内 容 切削オーバーレイ工

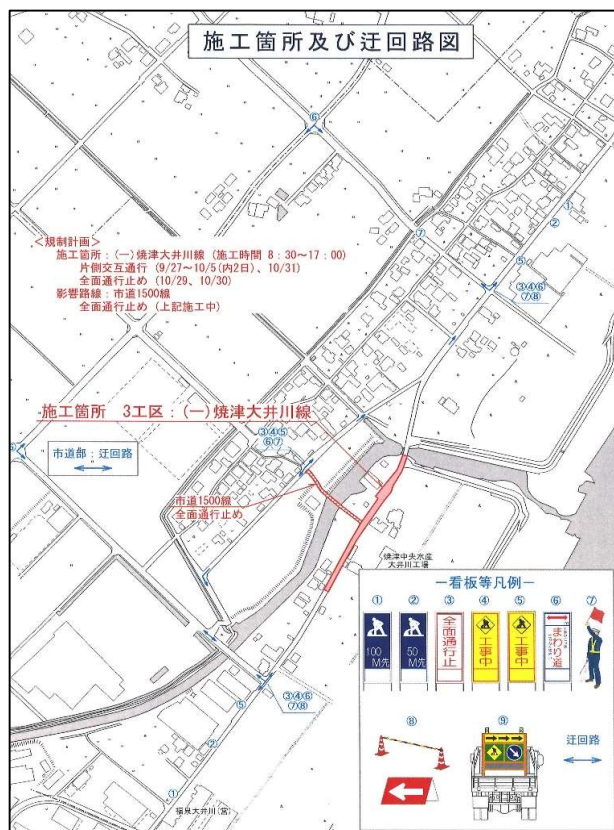
当該工区は大型車両の通行が多く、幅員が6.0m以下では片側交互通行規制下で路面切削等の大型機械使用による施工は不可能である。そこで、まず規制形態について発注者と協議した結果、幅員が6.0m以下の区間については、全面通行止規制で施工することとした。

そこで、上記について地元町内会及び工区の路線を日々通行する運送会社へ工事説明に伺い全面通行止期間内のみ迂回をお願いすることにした。施工の進捗を図るため、他工区施工時期等の調整も生じたが、迂回期間について要望を聞き、交通整理人を増員して安全を確保したことで、苦情もなく工事を終えることができた。

当該工区は、設計の標準断面の道路幅員は6.3mとあったため、当初は施工延長全域において辛うじて片側交互通行規制での施工予定であった。しかし、実際のところは施工区間中3分の1が幅員6.0m以下であったため、その区間は片側交互通行規制では施工が困難であると判断し、地元町内会及び発注者と協議し規制方法等の調整が必要となった。

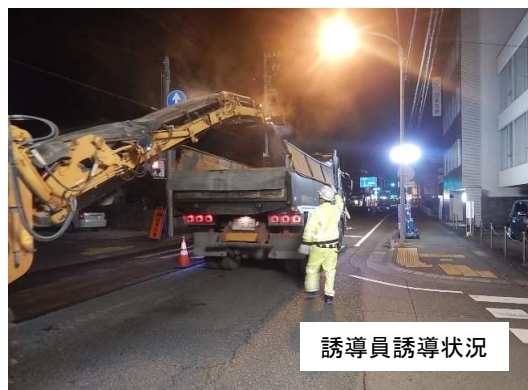
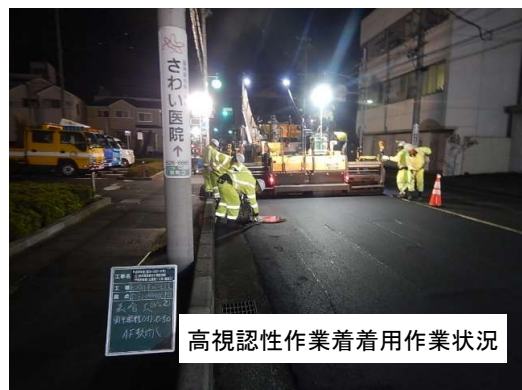
なお、作業員の安全確保として、夜間施工時において第三者から見て施工中であることの判別が付き易いよう、作業員は反射材を配して安全性能を考慮した高視認性安全服を着用した。着心地や機能性を重視した作業着を採用したことは、作業効率の向上にもつながった。
