# ため池工事における盛土転圧管理

静岡県土木施工管理技士会 島田地区  
株式会社 グロージオ  
土木部 中島 正人  
技術者番号 192100

工事名 令和元年度 特補正予算ため池整備事業大谷池堤体改修1工事  
工期 令和元年9月20日～令和2年2月21日  
発注者 静岡県 志太榛原農林事務所  
施工箇所 静岡県 島田市 野田地内  
工事概要ため池整備工事 1式

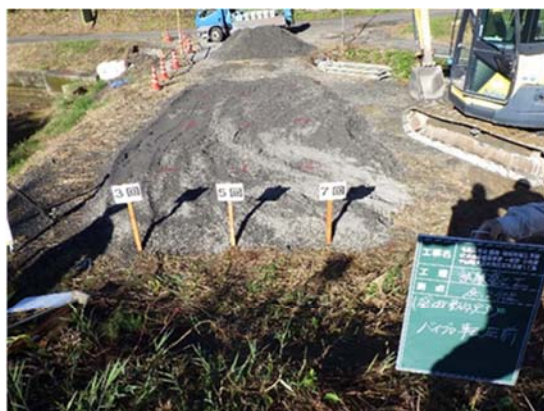
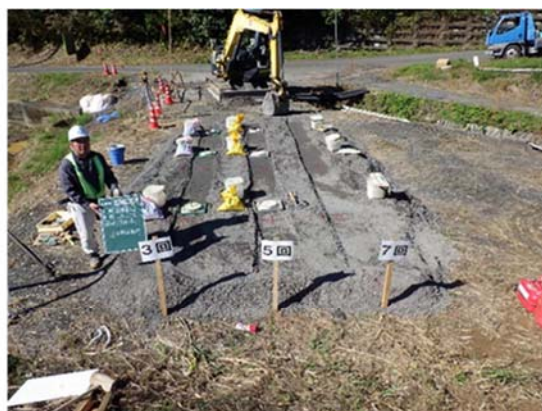
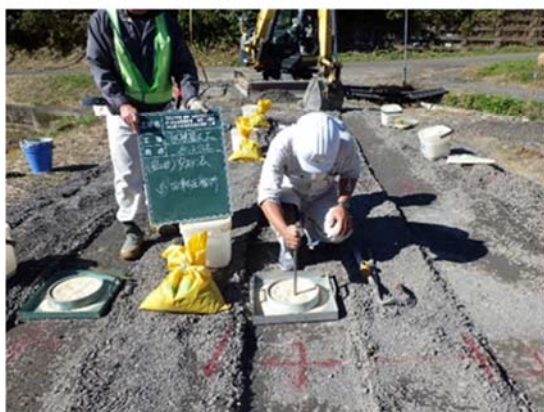
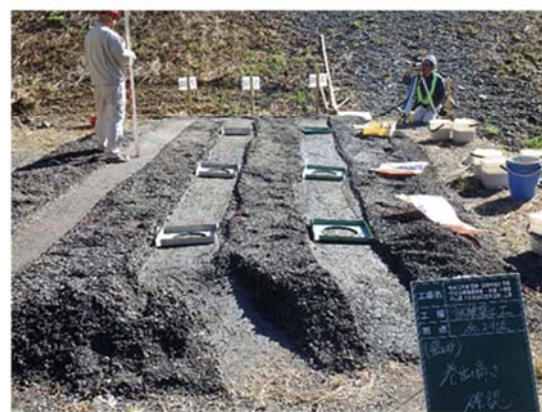
## 試験施工状況

1. 転圧する前、レベルを使用して地盤高を確認する。
2. 山土を搬入して、0.25BHにより厚さ22cm程度に敷き均す。
3. 転圧するレーンを3列設け、3層転圧、5層転圧、7層転圧とする。
4. それぞれバイプロコンパクト転圧を行う。
5. 転圧完了後レベルにて沈下量を測定する。
6. 現場密度(とっさ法)で行い、合計3レーン×3箇所=9箇所の試験を行った。

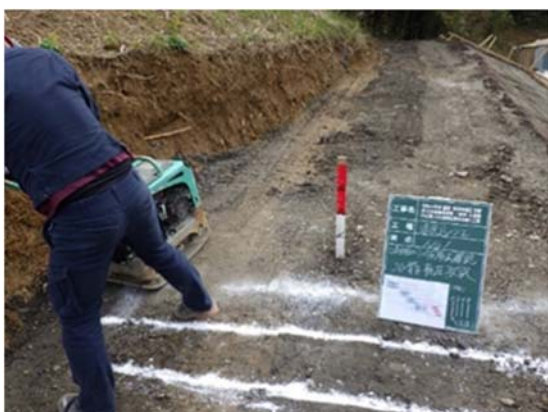
段切り部の盛土

以上により、所定の現場密度を各毎層とも満たすことができた。この施工において、段切をした法尻部に裏面排水材を敷設して、各所からの湧水を排水処理した。

水対策は盛土管理では重要で、せっかく管理した盛土も、含水上昇により、途端に不安定土塊となり、崩落の原因になりかねない事態となることがある。しかし、本施工においては段切り法尻部に裏面排水材を敷設したため、これが効果を発揮して、盛土部に品質低下を招くことはなかった。

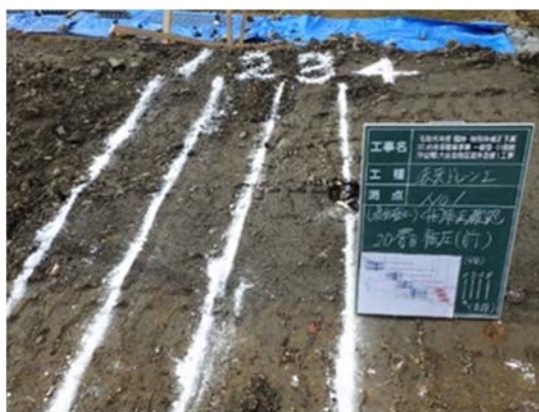
バイプロによる転圧回数を管理する数字

- 1) 脇に明示した数を踏む事により、バイプロによる転圧回数を管理するようにした。
- 2) 現状は何層を管理しているか、黒板に明記して写真撮影を行った。  
施工位置を図面により確認することで、盛土するイメージを抱くことができた。  
図面には、現場密度の頻度(位置)も明記しておいたことから、試験のし忘れを防止することができた。

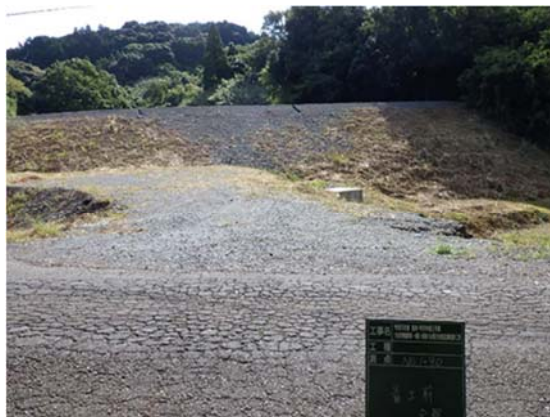
ため池着工前

中央から手前は仮置き土砂

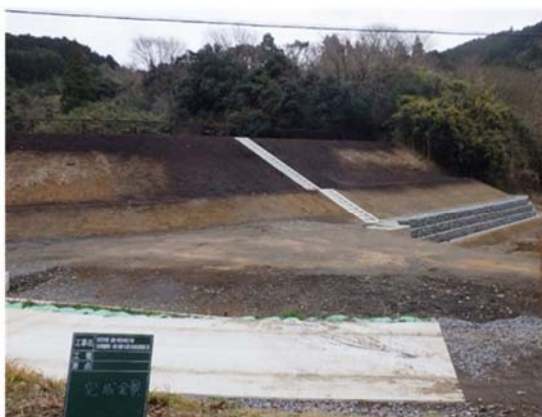
完成

堤体部の黒色部は厚層基材吹付部
