# U型擁壁、補強土壁工を用いた道路体の構築

地区名 三島地区  
会社名 中林建設株式会社  
主執筆者 現場代理人・監理技術者 土屋 直人  
CPDS番号：00166809

工 事 件 名 令和元年度 138号BP須走地区南道路建設工事  
工 期 令和1年8月2日 ～ 令和2年7月31日  
請 負 金 額 ￥360,030,000 (税込)  
路 線 一般国道138号  
担 当 土屋直人 三浦滋  
主 要 数 量 ●土砂等運搬工6,300m<sup>3</sup>  
●地盤改良工(中層混合処理工) 6,133m<sup>3</sup>  
●U型擁壁工1式(コンクリート使用量283m<sup>3</sup>)  
●帯鋼補強土壁工(スーパーテールアルメ)1,497m<sup>2</sup>  
●防護柵工1式(コンクリート使用量194m<sup>3</sup>)  
●情報ボックス工1式

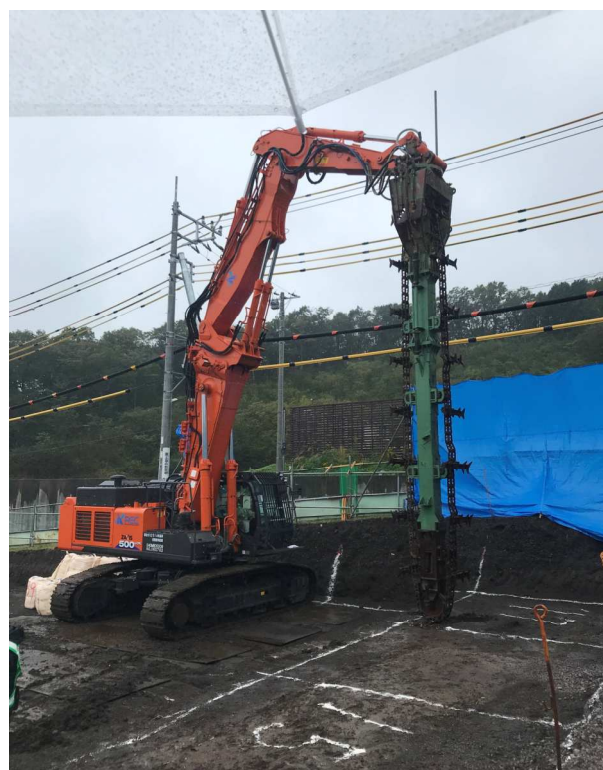
攪拌後の天端整形掘削も補強土壁基礎が直接載荷されるため高い精度が求められるが、全域にわたって±20ミリ程度に仕上げることができ、精度の高い地盤改良体をつくることができた。

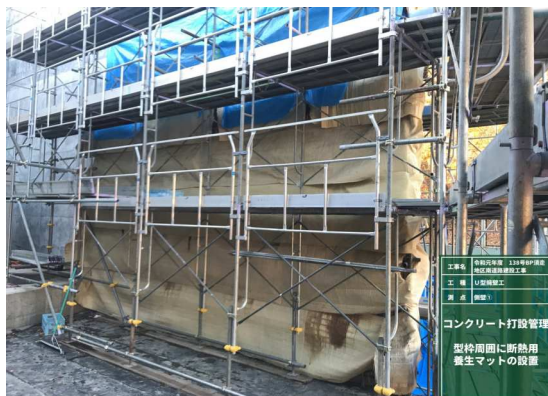
また、構造全体のひび割れ度数をFEM解析を行うことにより算出し、フーチングの配合を24-12-25BB、側壁から上の構造を24-12-25Nにし、さらに側壁部では養生シートを型枠外側に巻き付けることでひび割れを抑制した。その結果、温度による有害なクラックは発生せず、良好な品質管理を実現することができた。

型枠外周の養生の様子

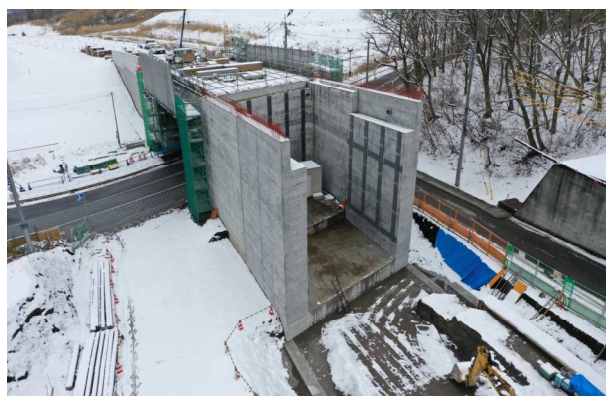
擁壁完成全景

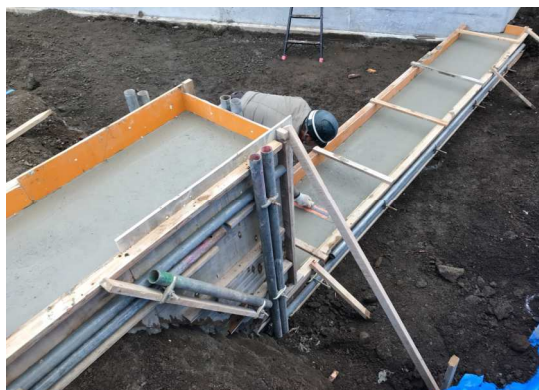
今回の補強土壁基礎は、パネルの据え付けが高止まりしないよう、あえて1cm低く作った。

打設後天端均しの状況

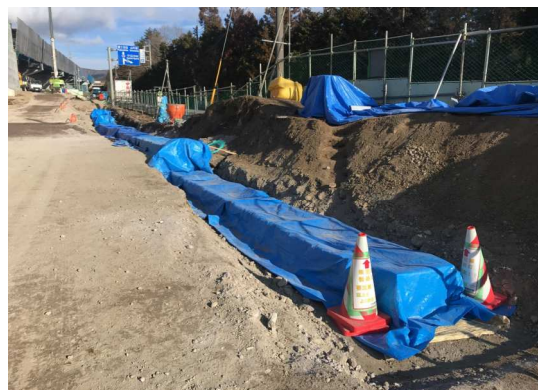
冬季にコンクリートを打設したので、打設後の保温養生には特に気を使い、養生シートと投光器の併用で行った。

養生の様子(2重養生)

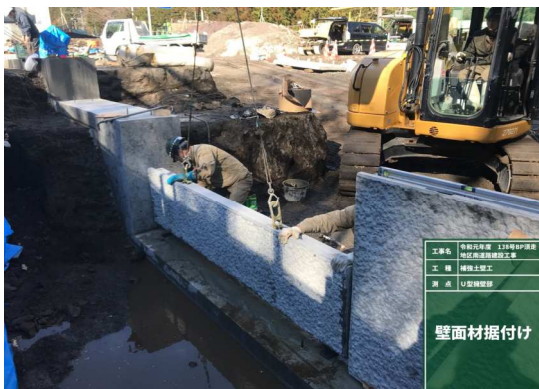
補強土壁の施工は、最下段パネルの精度が重要であり、最下段の高さや設置位置の精度が悪いと、上段に行くにつれ誤差が大きくなってしまい、最悪の場合、修正困難になる恐れがある。最下段のパネルは少し低めに作った基礎の上に高さ調整パッキンを使用して据えつける。

パネル据付状況

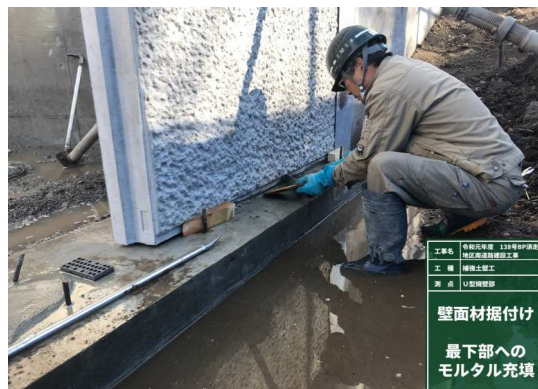
最下段パネルはモルタルを充填する

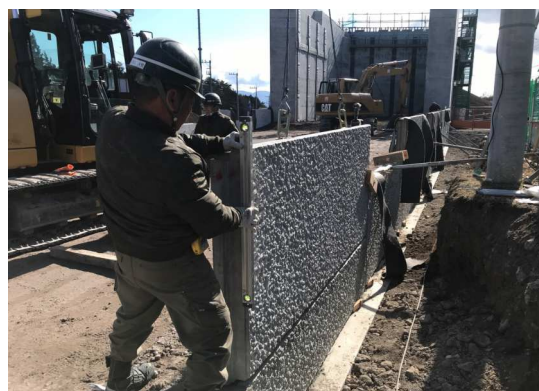
パネルの据え付けは、ストリップ側に若干傾けるが、裏込め材の種類によって調整が必要である。今回の施工ではRC-40であったため、パネルの傾斜は1%程度にとどめて施工した結果、途中若干の調整はあったものの、ほぼ全測点で高さ約8mに対して鉛直度±20mm以内の壁を作ることができた。

パネルの傾斜確認

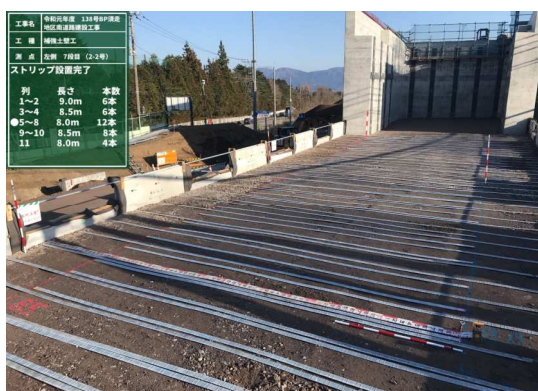
ストリップ設置状況

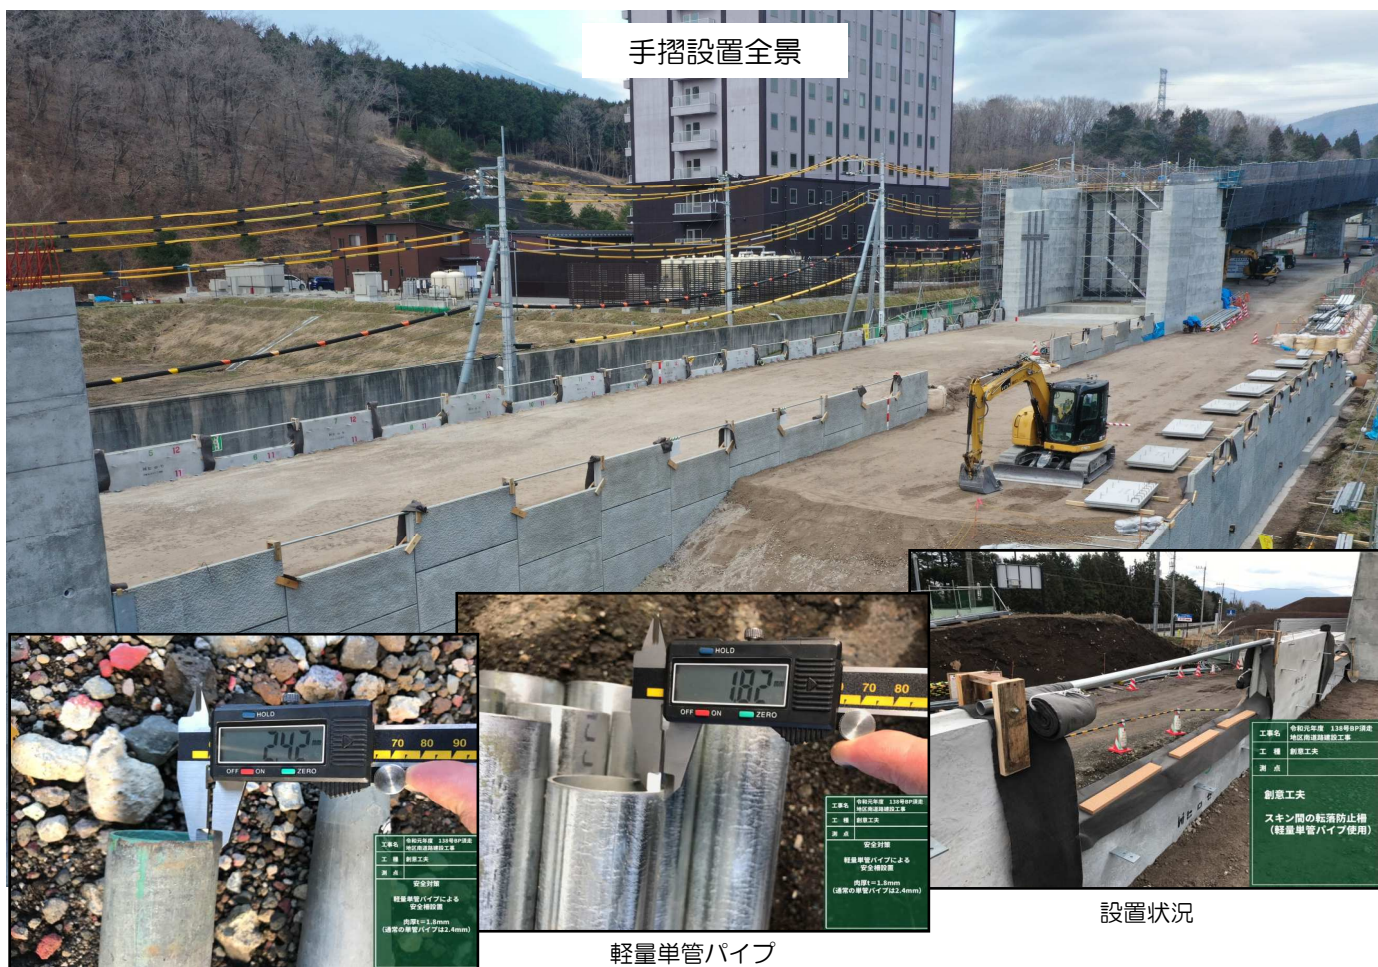
補強土壁のパネルを2段、3段と積み重ねていき、段々と地上高が上がってくると、パネルとパネルの間の開口が怖くなっていく。当現場ではこの開口部の転落防止策として単管柵を用いた。この単管柵は、1段あたり20箇所以上の開口部に設置するとかなりの労力となる。そこで、できるだけ軽い材料とするため、軽量単管パイプを利用して転落防止に注力した。

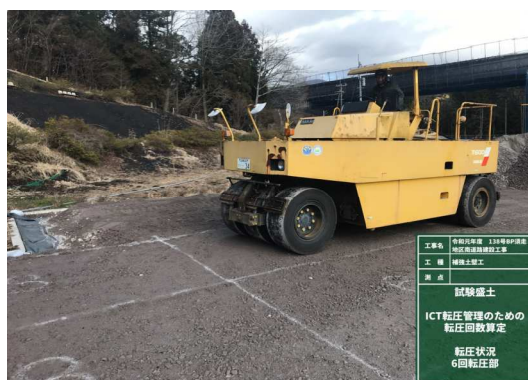
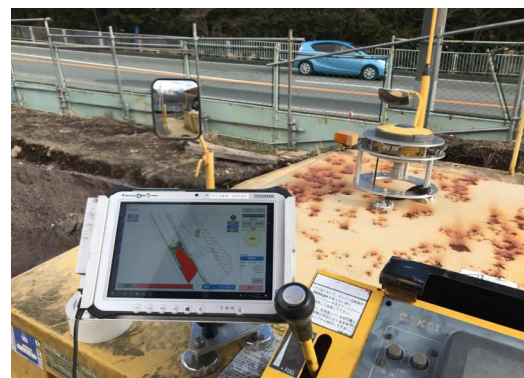
今回の施工では、補強土壁の盛土材(RC-40)を転圧する際にGNSSを利用した転圧管理を行った。事前に求めた最適な転圧回数(今回は6回)を設定し、ローラーに搭載したGNSSアンテナから得られる位置情報を端末に表示させ、それをオペレーターが見ながら転圧(色塗り)をしていくというシステムである。これにより、通常人間には意識しきれていない細部の転圧不足箇所を視覚的に発見でき、均一な盛土を構築することができた。

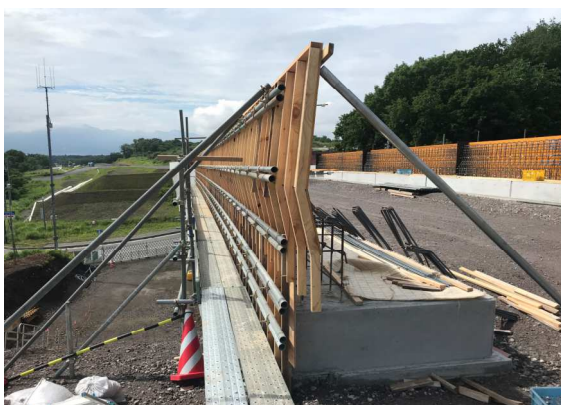
防護柵基礎工の形状は道路センター側が特に複雑で、通常の型枠作業ではなかなか作成しにくい構造であったため、断面が「く」の字になっている枠を工場制作に発注し、精度がよく施工性に優れた型枠を使用することで出来形にばらつきの無い、均質な構造を作ることができた。

工場制作型枠の設置状況

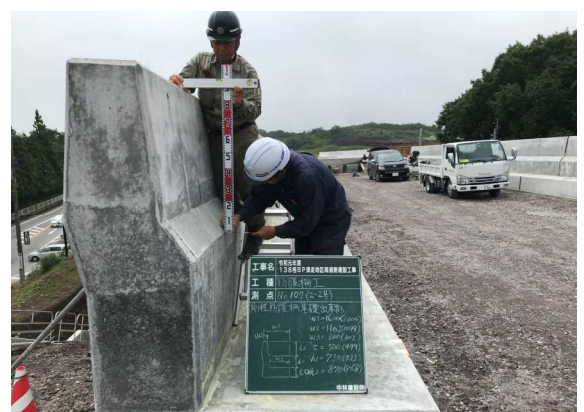
完成出来形

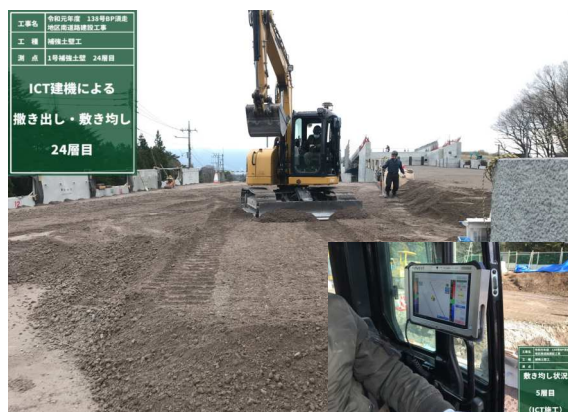
そこで、 $0.25\text{m}^3$ バックホウの排土板をブルドーザーに見立て、これにGNSSアンテナと高さ標示端末を取り付けることで、敷均し時はICTブルドーザーとして、パネル建て込み時にはクレーンとして作業できるようにした。

ICT敷均し( $0.25\text{m}^3\text{BH}$ )

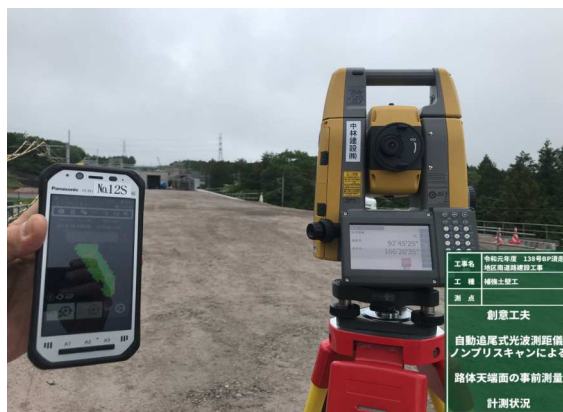
そこで、自社の自動追尾式トータルステーションの機能である、「ノンプリスキャン」を利用して、本番のレーザースキャナー計測で過不足が出ないように、事前に計測を行った。

ノンプリスキャンの様子

これによって、レーザースキャン結果も100%規格内に入るなど、良好な出来形とすることができた。
