# 北江間橋床版工事を振り返って

地区名 : 三島地区  
会社名 : 中林建設株式会社  
氏 名 : 現場代理人・監理技術者  
堀江 喜明

工 事 名 : 平成30年度 伊豆中央道 北江間橋床版工事

工事内容 : 床版工1式、橋梁付属物工1式  
橋台躯体工1式、仮設工1式

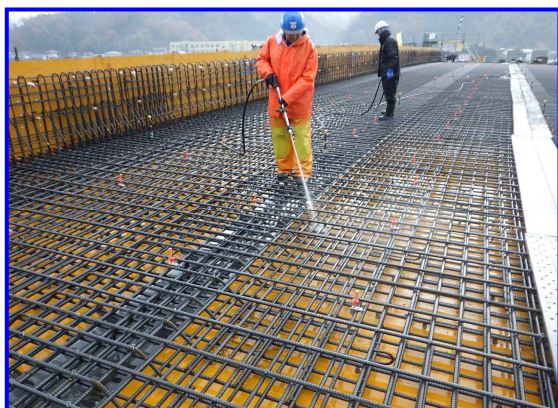
型枠清掃状況

・型枠内の清掃はハイウォッシャーを使用しての水洗いを検討していたが、床版下に現道がある為、エアーコンプレッサーを使用して清掃を行った。しかし、思い通りに、型枠に付着した鉄筋の錆汚れ等が落ちない状態であった。このため雨天日を狙って水洗いを行うことにした。

コンクリートプラントの空き状況や工程に支障が出ないようにし、打設日を変更して型枠の水洗いを行った。結果としては、脱枠後のコンクリート表面は輝きを放ち、見映えの良いコンクリートとなった。コンクリートの出来映えを見て、水洗い清掃をした効果が感じられた。

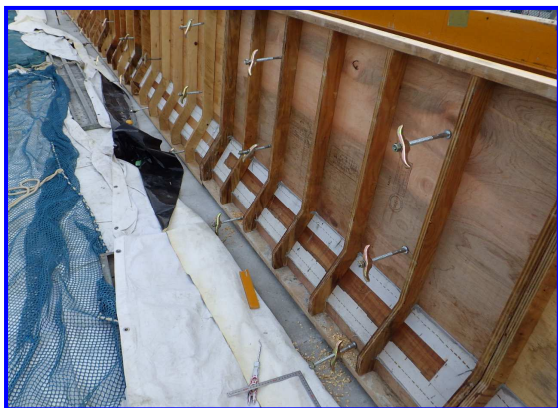
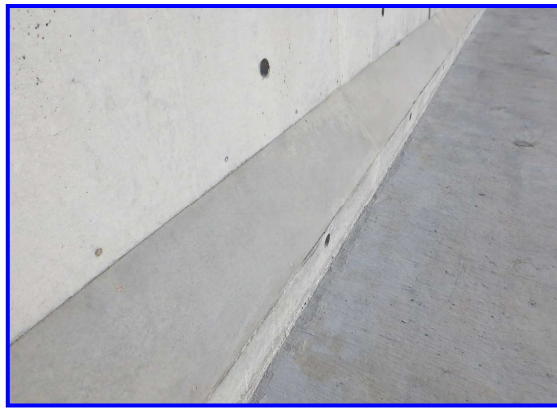
### 透水シートの使用

・壁高欄の型枠ハンチ部は空気あばたが出やすく、脱枠後の補修作業の手間がかかってしまう。型枠ハンチ部に透水シートを使用することで、補修手間、日数の短縮になることはもちろんのこと、何よりも見映えが断然と良くなった。  
使用した結果、経費が増え現場の負担となったが、透水シートの使用は効果的であったと言える。
