# 施工現場における問題点と対策について

工事名 : 平成30年度 河津下田道路大鍋地区道路建設工事

(一社) 静岡県土木施工管理技士会

河津建設株式会社

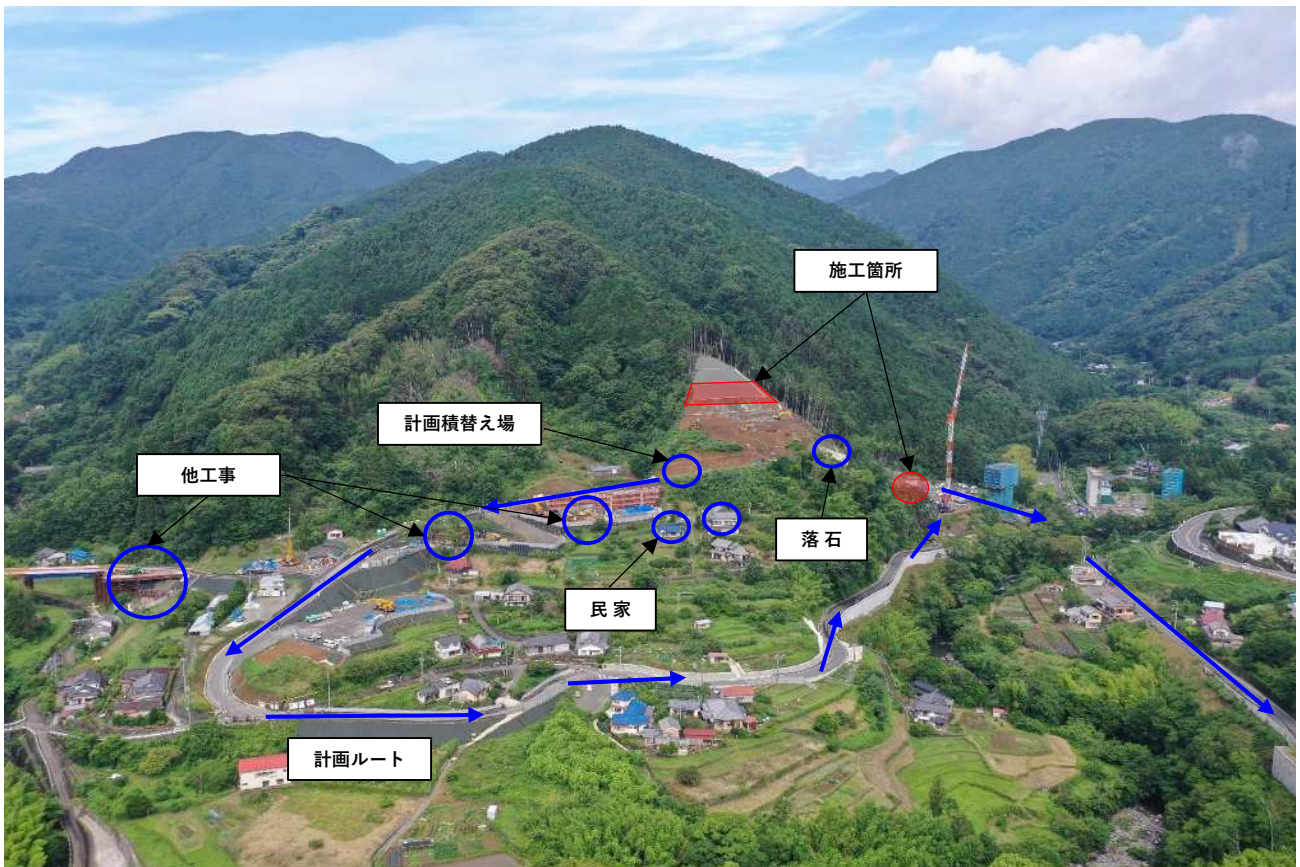
- 1) 当初計画で指定された残土積換え場は仮置き可能容量が少なかった。（約200m<sup>3</sup>）悪天候の場合はクローラダンプによる小運搬は中止せざるを得ないが、工程上で搬出は常に継続しなければならず、日々の計画搬出数量を考慮した場合に、最低でも2～3日分（500～600m<sup>3</sup>）のストックヤードが必要であった。また、もう一つの問題点として、積換え場の直下に民家があり、施工中の土砂崩落・落石等、安全面において不安要素があった。
- 2) 残土搬出のルートとして小鍋地区側を運搬する計画になっていたが、部落内の道路状況から、大型ダンプの台数制限・待機場所・他工事との錯綜から運行計画の調整等の様々な問題点があることから、ルートの変更・短縮が必要だと考えた。
- 3) R C橋脚工の施工箇所上部法面からの落石が多数確認され、橋脚施工箇所及びパイロット道路走行時の災害が懸念された為、本工事を開始までに法面崩落防止に対して何かしらの対策が必要とされた。

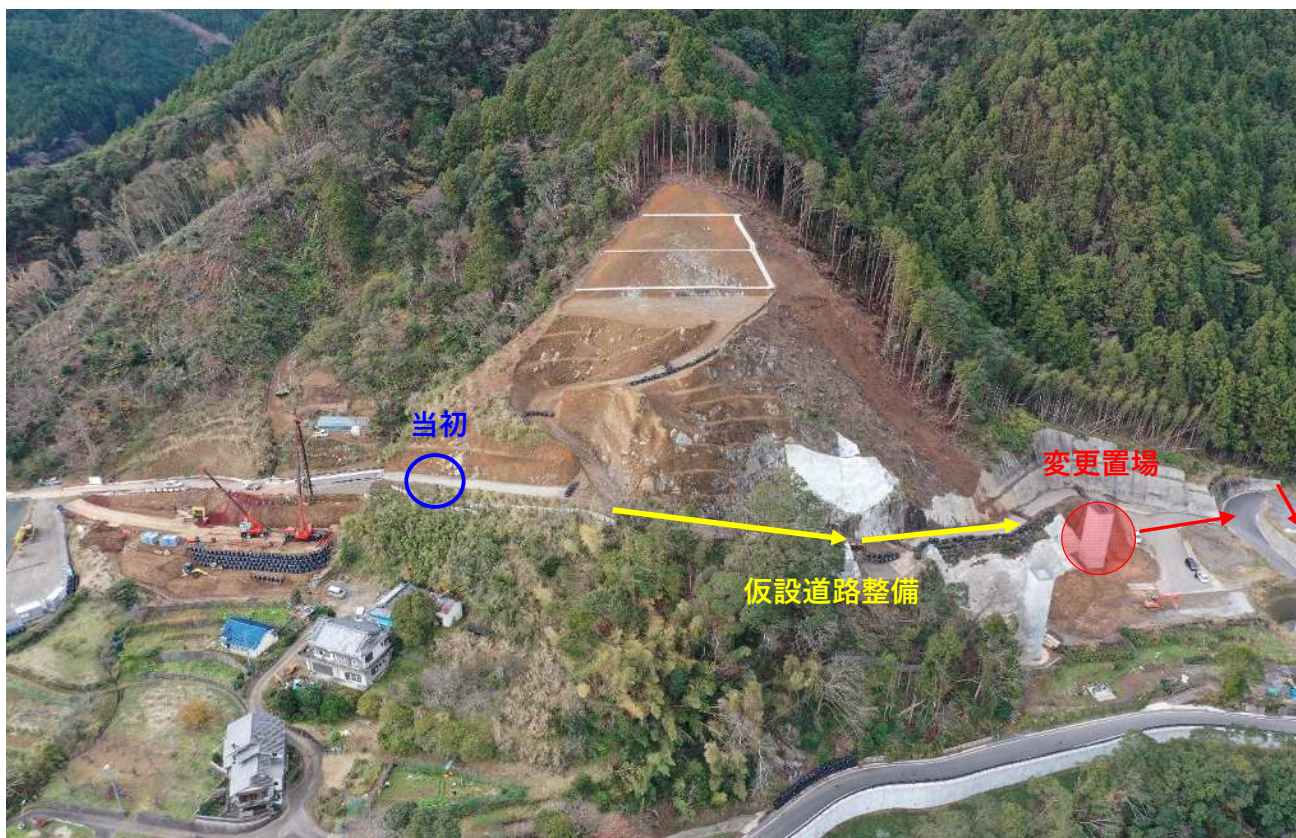
#### 現場状況写真

#### 1) 2) 残土積換え場・搬出ルートの変更

設計照査～発注者との協議により、残土積換え場を小鍋側から反対の大鍋側B P 5橋脚横への変更を実施した。これによって、仮設道路の整備に多少の時間が掛かかるものの、新しい仮置き場のストック量は増加（約600m<sup>3</sup> 3日分）し、民家への落石等の懸念を払拭することができた。また、同時に搬出ルートを変更することになったことで、ダンプ台数を増加させることも可能になり、他工事との細かい調整等も最小限になった。結果として安全面での不安要素は減少するとともに、大幅な工程の短縮にも繋がった。

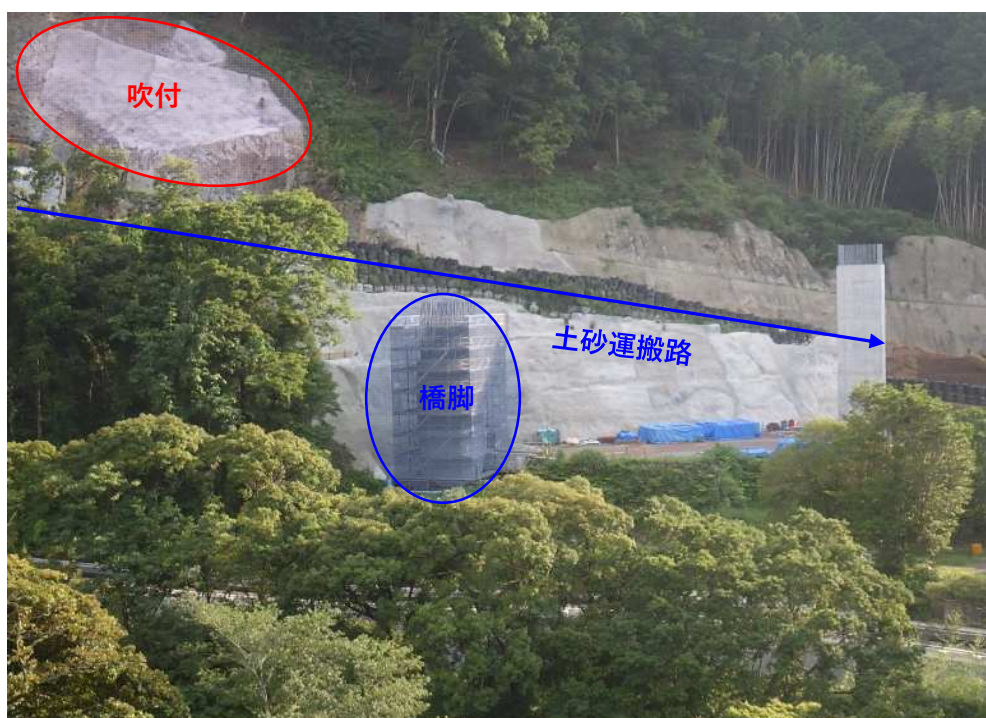
**現場状況写真**

### 3) 法面保護（モルタル吹付工）による落石防護

R C橋脚工の施工上部であり、変更した土砂運搬ルートの上にもあたる落石を伴う法面については、発注者との協議によりモルタル吹付を施した。

工事開始前に措置を行えた為、完成時まで安全な施工を実施することが出来た。
