## 焼津市津波対策工事について

工 事 名：令和元年度社会資本整備総合交付金事業(防災・安全)大井川港胸壁整備工事

施 工 箇 所：静岡県 焼津市飯淵地内

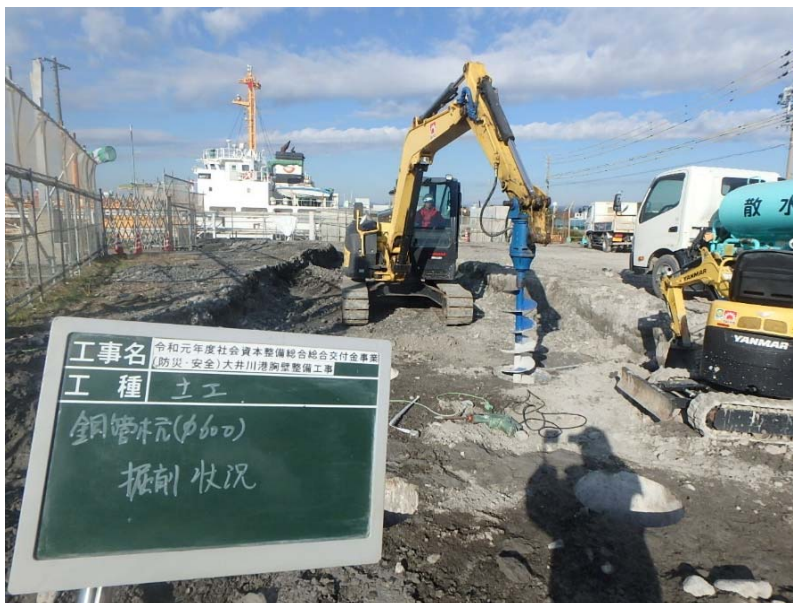
①鋼管杭施工後、中詰めコンクリート工を施工するにあたり鋼管杭内を掘削する必要がある。  
鋼管杭内をバックホウで掘削をしていたがバケットが当たってしまい計画深さ(1.2m)までの掘削が行えないため、手作業での掘削作業となり1日当たり3~5本の進捗となってしまう。  
全数(41本)掘削するのに10日以上かかってしまうため工程に支障が出てしまう恐れがあり、掘削作業日数短縮が必要となり協力業者との施工方法検討を行う必要があった。  
協力業者との検討協議を行いバックホウアタッチメントにオーガを使用し掘削を行うことにした。  
オーガで掘削を行うことで1日当たりの施工量が12本~15本にまで改善ができた。  
これにより5日間で施工が完了し工程に支障をきたすことなく安全に掘削作業を行う事ができた。

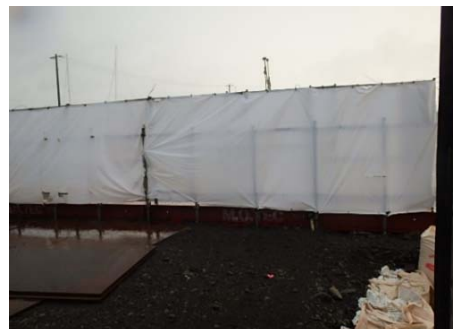
②-1.当現場は鋼管杭を溶接するため、火気の使用は必須である為、対策が必要になった。

協力業者と打合せを行い、防災シートの設置・船舶着岸時の火気使用を避ける事となった。

溶接時の防災シートの設置・船舶着岸時の火気使用を避けることにより、石油岸壁利用者の了解を得て安全に事故なく施工を行う事ができた。

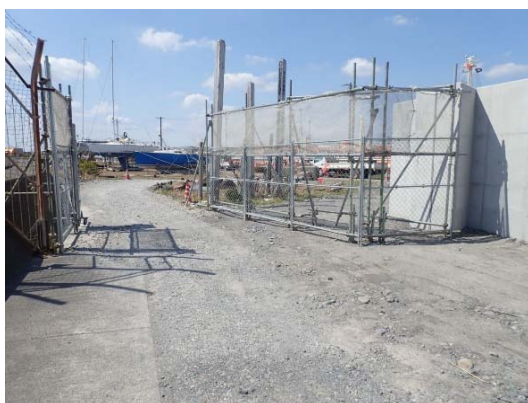
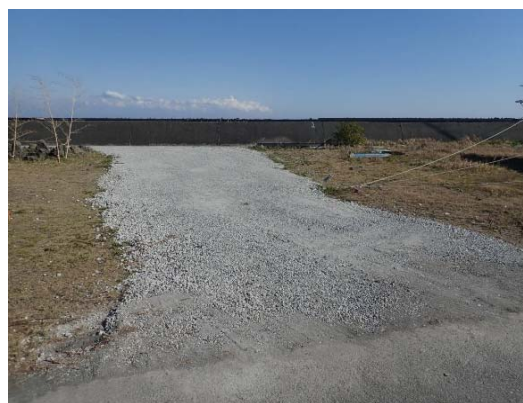
②-2.石油岸壁へ車での出入口が必要となった。

石油岸壁利用者が荷物等を運ぶ際に車での運搬が必須なため仮出入口の設置が必要。

大井川港管理事務所と石油岸壁利用者との協議を行い、別ルートに仮設道路を設置した。

これにより石油岸壁利用者の出入り・通行が安全になり、迷惑をかけることなく施工をする事ができた。

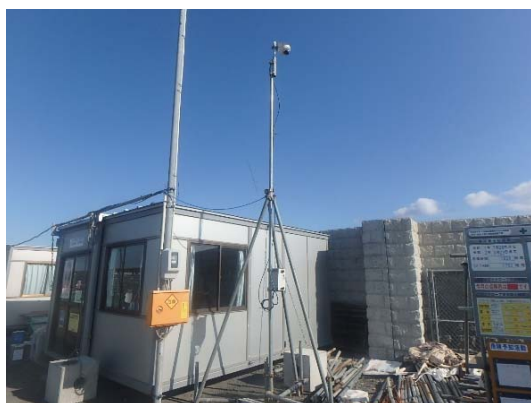
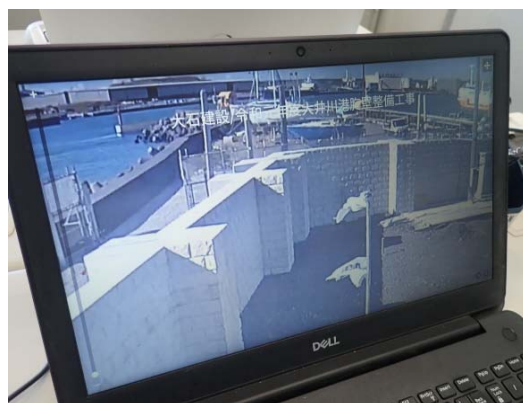
②-3.施工の際に石油岸壁利用者が出入りする出入口の防犯上の安全性の確保が必要となった。

大井川港管理事務所と石油岸壁利用者との協議を行い出入口を24時間監視・録画ができるよう

防犯カメラを設置し施工期間中いつでも出入口の様子を確認することが可能になり防犯上の問題を解決することができた。

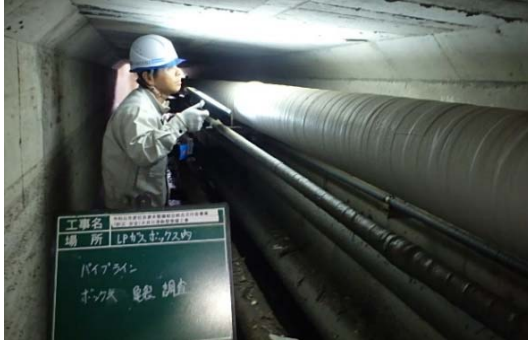
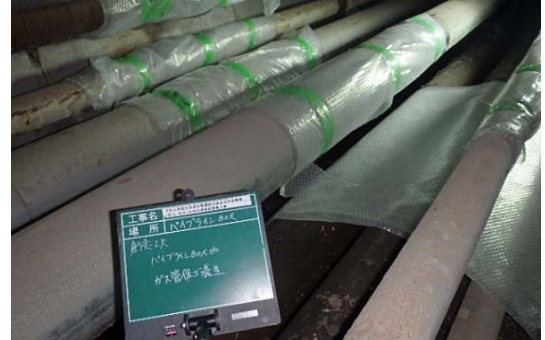
②-4.現場付近にはLPガスパイプラインボックスが埋設してあり、基礎工施工中の振動等でパイプラインボックスが破損することを危惧していた。

パイプラインの埋設箇所をマーキングし、重量物を置かないよう教育を行った。

LPガスパイプラインボックス内の調査を行いパイプラインにクッションシートを巻き保護した。その結果、パイプラインの破損なく無事施工を行うことができた。

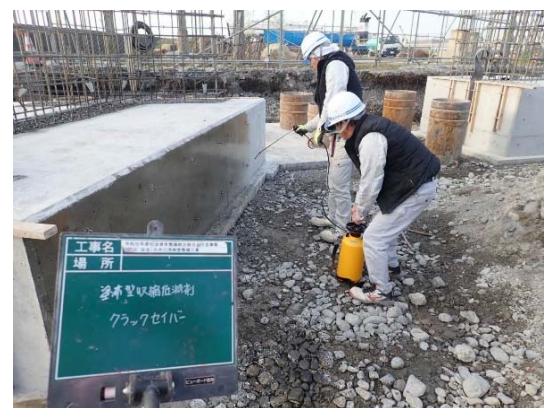
③当現場に隣接する胸壁にてクラックが見受けられ当現場にもクラックが発生する恐れがあった。

当現場では、塗布型収縮低減剤クラックセイバーの使用・クラック誘発目地を胸壁1スパンごとに入れる事を検討し発注者と協議した。

協議の結果、クラックセイバー及び誘発目地を施工することとした。

クラックセイバー・クラック誘発目地共に効果があり当現場施工の胸壁にはクラックの発生なく施工することができた。
