覆工による仮設作業通路で工期短縮

1. 工事概要

- ① 工事名 : 平成 27～29 年度 新斎場建設工事 (外構工事その 2)
- ② 発注者 : 志太広域事務組合
- ③ 工事場所 : 静岡県焼津市浜当目地内
- ④ 工期 : 平成 27 年 11 月 5 日～令和 2 年 3 月 19 日
- ⑤ 工事内容 :
 - ・敷地造成工 1 式 (掘削 2100 m³、造成盛土 5100 m³、発生土処分 3900 m³)
 - ・擁壁工 1 式 (A-1 縁石 79m、見切 664m、H-0.3 103m、H-0.4 45m、他)
 - ・雨水排水設備工 1 式 (Wn-300 120m、集水桝 16 箇所、調整池工 3 箇所他)
 - ・修景施設整備工 1 式 (通路工 2 箇所、防風マウンド工 2 箇所他)
 - ・サービス施設整備工 1 式 (サービスエリア、屋外サイン他)
 - ・舗装工 1 式 (アスファルト舗装 6460 m²、カラーアスファルト舗装 258 m²他)
 - ・既存施設移設工 1 式
 - ・給水設備工 1 式
 - ・構造物撤去工 1 式
 - ・電気設備工 1 式
 - ・敷地外工事 1 式
 - ・安全工 1 式
 - ・仮設工 1 式
 - ・雑工 1 式

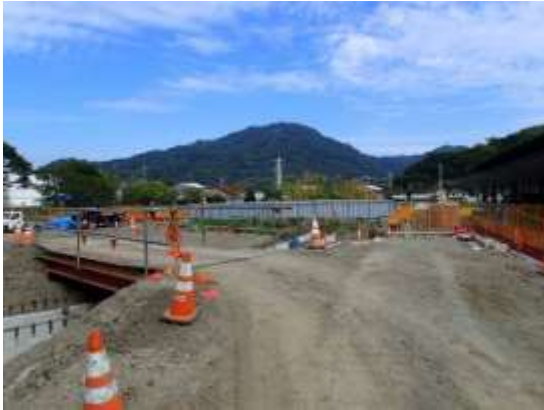
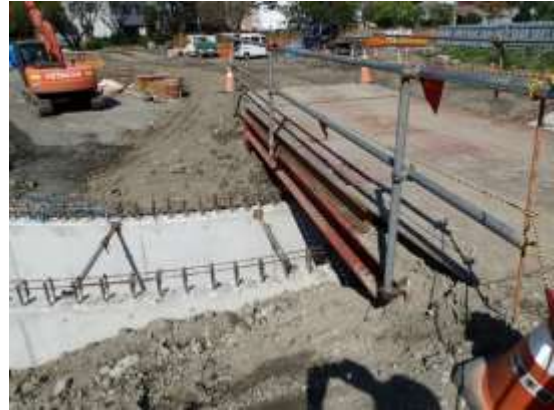
その中で、一つの問題であった、施設正面の防風マウンド(盛土、止壁築造、石版張付け等)が、施設利用者の安全利用の観点から、低木の植栽帯に変更になり、車両迂回路として先行供用を予定していた現場内(後述する仮栈橋設置個所)を利用できるようになりました。

- A 斎場施設南側の市道を盛土・嵩上げの進入路とし、調整池内を作業通路とする。
- B 新設水路上に仮栈橋を作成して、作業通路とする。

検討の結果A案は、現実的に不可能であり、B案の新設水路上に仮設通路を作成するのが最善策という結論に至りました。

仮栈橋による作業通路を確保できた事により、境界擁壁・調整池築造が先行でき、その周辺の植栽工事も並行して作業出来、三社共完成工期に間に合わせる事が出来ました。
