# 制約が多い中での仮設計画の工夫について

工 事 名 中部横断自動車道 葛沢地区水路整備工事

発 注 者 中日本高速道路株式会社

施工箇所 静岡県 静岡市 清水区 葛沢 地内

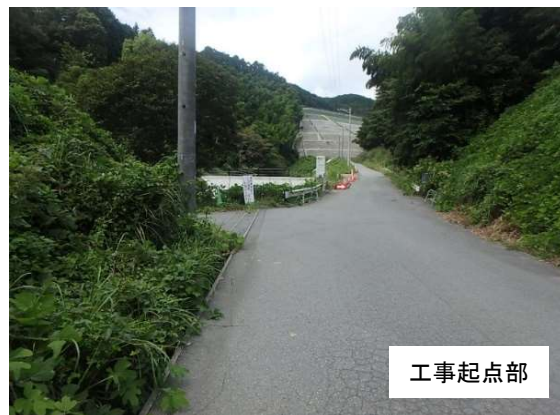
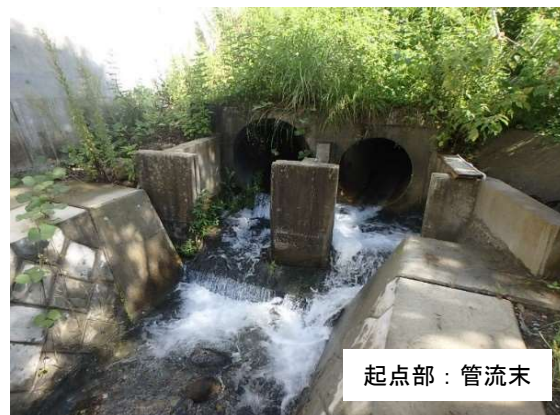
— 流速対策工：着手前 —

施工箇所は、山、調整池が近接しており、且つ上空には移設不可能な高圧線がある等、制約の多い狭隘な箇所である。最も深く掘削する箇所で深さが約8mに達する特殊部掘削となるU-1～U-4を施工するには、機械設置等のために十分な施工ヤードを確保しなければならない。

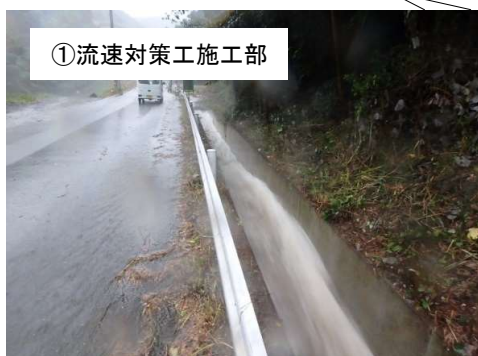
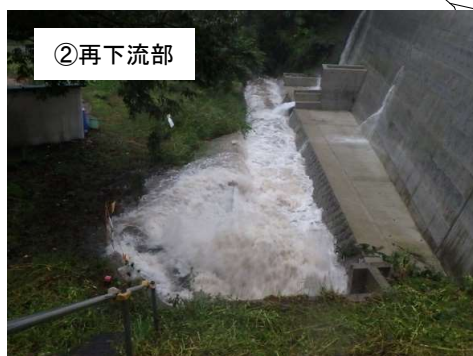
－ 台風19号時 排水状況 －

仮設呑口枳及び高密度ポリエチレン管(φ800)1本を施工するという当初の仮設計画に、予備管として同等の暗渠管を流速対策工の手前に追加で設置することとした。

結果として台風19号以降の工期中、予備管での排水が必要となった大雨が2回発生したが、流速対策工の手前で排水を迂回させる追加の予備管を設置し、当初計画の暗渠管が閉塞した場合の事態を考慮する必要がなくなったことは、安全性、施工性の向上につながった。

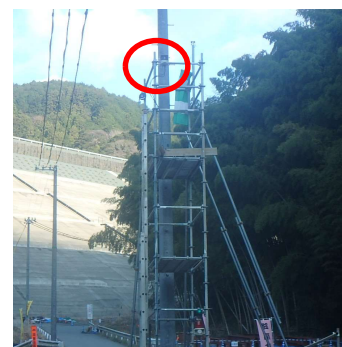
レーザー光の原理による産業用測定システム  
屋外用レーザー測定システム  
**LMS 511** SICK

流速対策工の施工は、架空線が施工ヤードと長い距離並行して存在するため、機械の作業範囲を確保しつつ安全対策を講じる必要があった。そこで、クレーン作業時の接触、衝突事故防止対策としてレーザー光でバリアを作り、危険エリアに侵入するとオペレータへ警報通知する「レーザー距離スキャニングセンサー」を採用した。
