『現場における工程確保と安全確保について』

令和元年度246号小山上野地区整備工事

会社名：中林建設株式会社

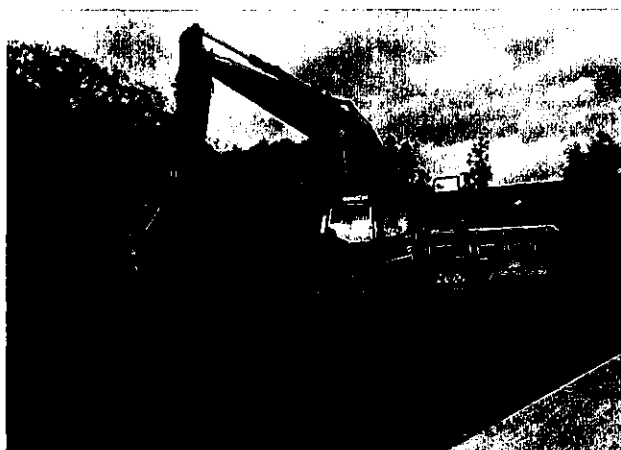
精度確認状況

③ ICT建機による施工は0.7m3バックホウ(マシンコントロール仕様)を使用した。日々の精度確認(重機による始業前精度確認作業)により一定の精度が担保され、出来形管理にもそれが表れていた。
