# 『現場での課題解決(ICT技術の活用)について』

## 令和2年度 狩野川上流河川整備工事

会社名：中林建設株式会社

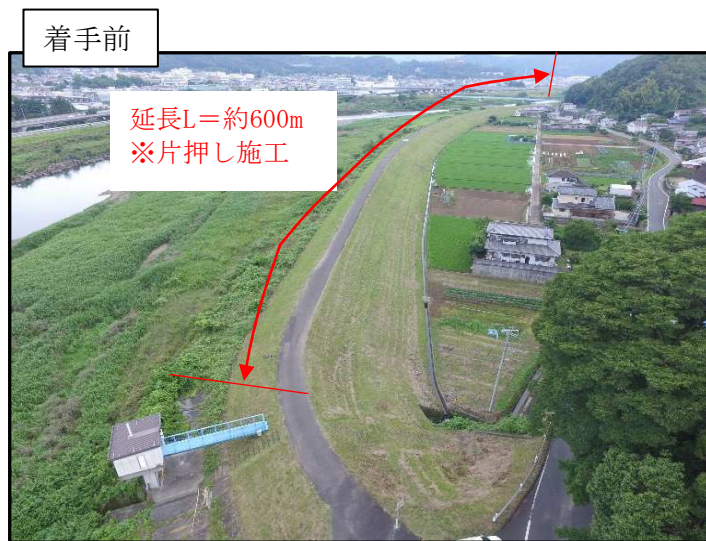
### ※本工事追加特記仕様書抜粋

6. 6月15日から9月30日を出水期間とし、河川区域及びその周辺で工事を行ってはならないが、下記に示す工種等においてはこの限りではない。なお、既存堤防の治水上の安全を下げないように留意すること。

- ・準備・後片付け
- ・右岸伐採(6月頃指示予定)
- ・工事用道路

当初は10/1～既設堤防の掘削が可能であったが、例年10月期に台風(昨年の19号等)が発生している実情や近隣住民の要望により、掘削の開始時期を一定期間見送る結果となった。

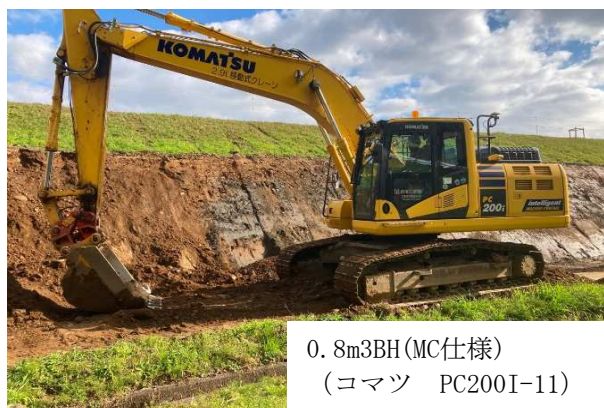
0.8m<sup>3</sup>BH(MC仕様)  
(コマツ PC200I-11)

掘削及び盛土・法面整形に使用する重機は現場条件を考慮し、0.8m<sup>3</sup>のマシンコントロール式バックホウとした。作成した3次元設計データをICT建機に転送することで、オペレーターには設計形状が可視化され、また重機には自動制御が働く。これにより作成した断面の手戻りや確認作業が低減でき、比較的経験の浅いオペレーターでも法面整形を行うことができる。また、法面に丁張を設置する必要もないため、安全かつ生産的な施工が可能となった。

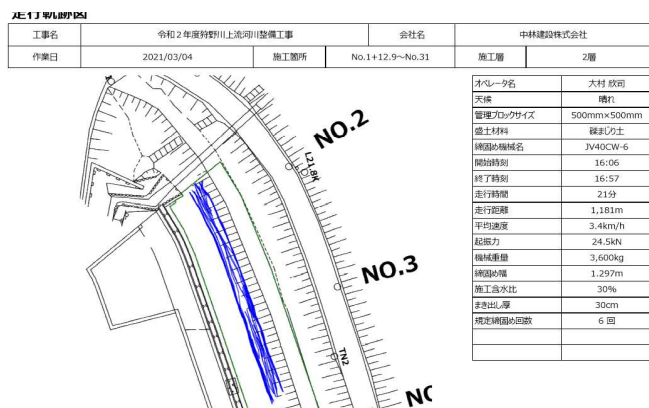
※下図：GNSSを用いた盛土の締固め回数管理における帳票（左：走行軌跡図、右図：締固め回数分布図）

また、盛土工においては「GNSSを用いた盛土の締固め回数管理」を実施した。これはGNSSからの位置情報を転圧機械に持たせ、搭載されたディスプレイを確認しながら指定回数を満足し、ムラなく転圧できるように促すシステムである。原則として指定回数の転圧が実施されている状態であれば土の締固め度は満足されている状態と定義できる。そのため通常では1,000m<sup>3</sup>毎に行う品質管理（現場密度試験）を省略でき、現場を止めることなく連続して施工できた。

下図の帳票のように日々転圧記録を確認できたので、施工範囲において十分な盛土品質が確保できたことが分かる。

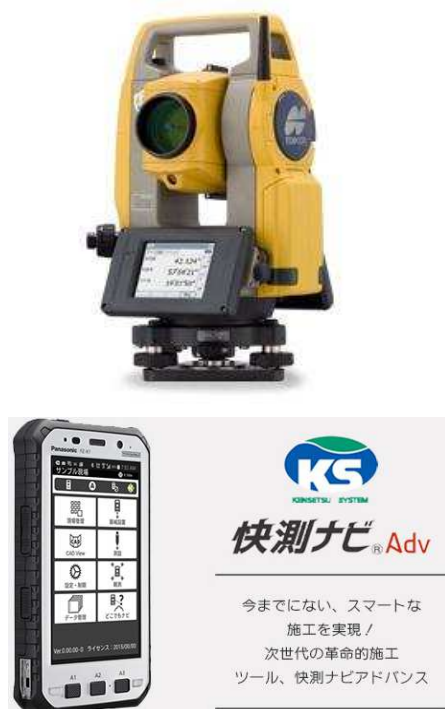
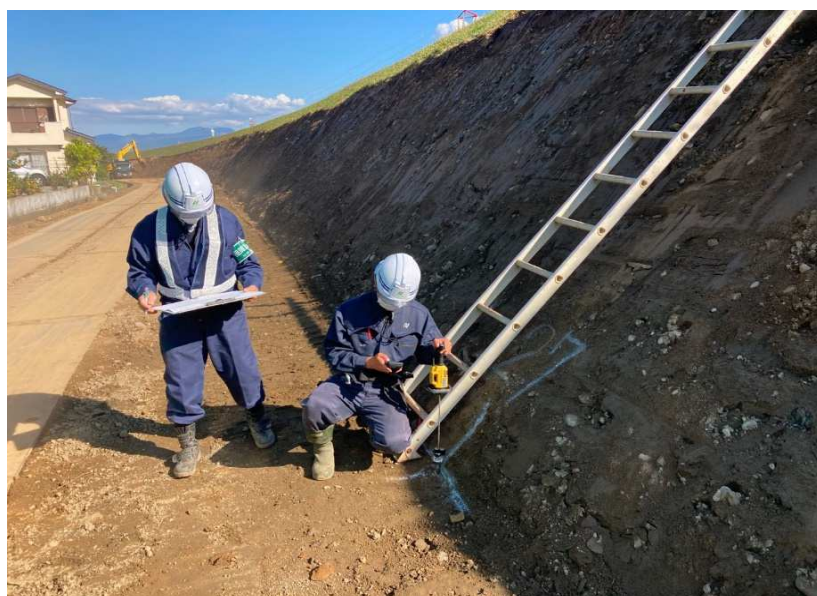
※自動追尾トータルステーションを用いた計測

本現場ではICT活用工事の出来形管理において、トータルステーションを用いた断面管理を選択・実施した。特に堤防の掘削面においては降雨等による天候の影響を受けやすいため、完了断面は直ちにデータを収集し、確認立会を実施してもらい、次工程に直ぐに移れるようにした。

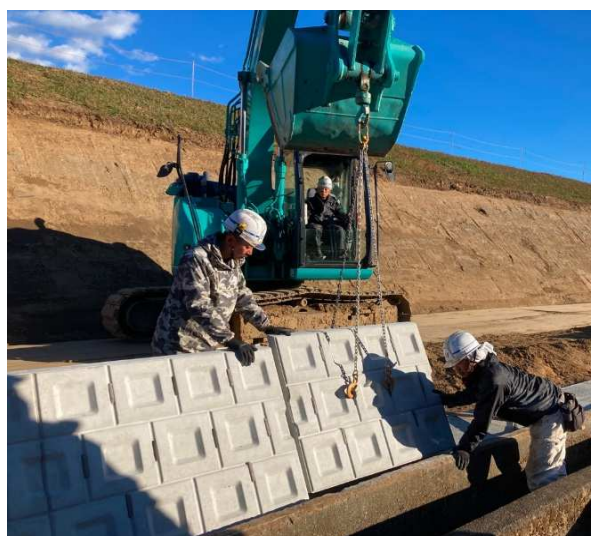
※堤脚保護ブロックの設置状況  
(自動追尾TSにて高さを即座に計測・確認)

また現場の性質上、丁張の設置が困難であった堤脚保護ブロックの据付作業では、設置後のコンクリート二次製品1つずつに対してTSによる高さ確認を行いながら施工を進めた。自動追尾性能を有したTSであるので、ワンマンで即座に高さ確認ができ、高精度かつ円滑な施工が実現できた。

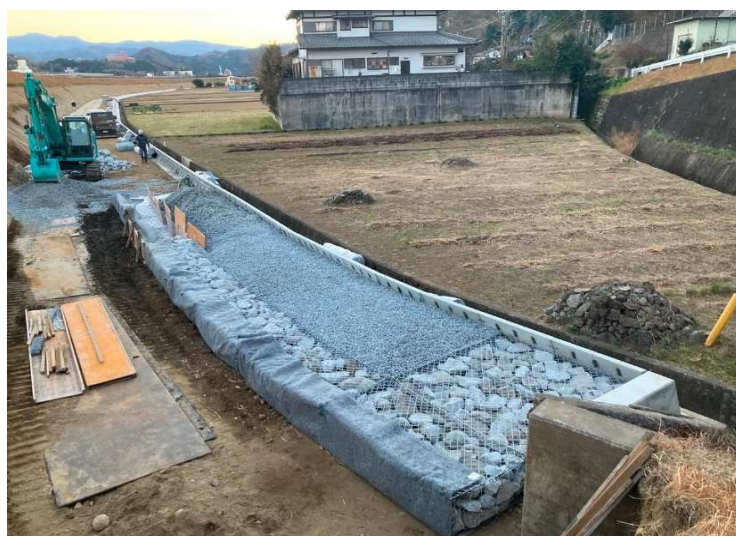
※ドレーン設置状況

この工事ではこうした堤防の崩壊を防ぐため、堤脚にコンクリート二次製品（堤脚保護ブロック）を設置し、その背面にはドレーン材（浸透水の通り道を確認するため）を敷設する。

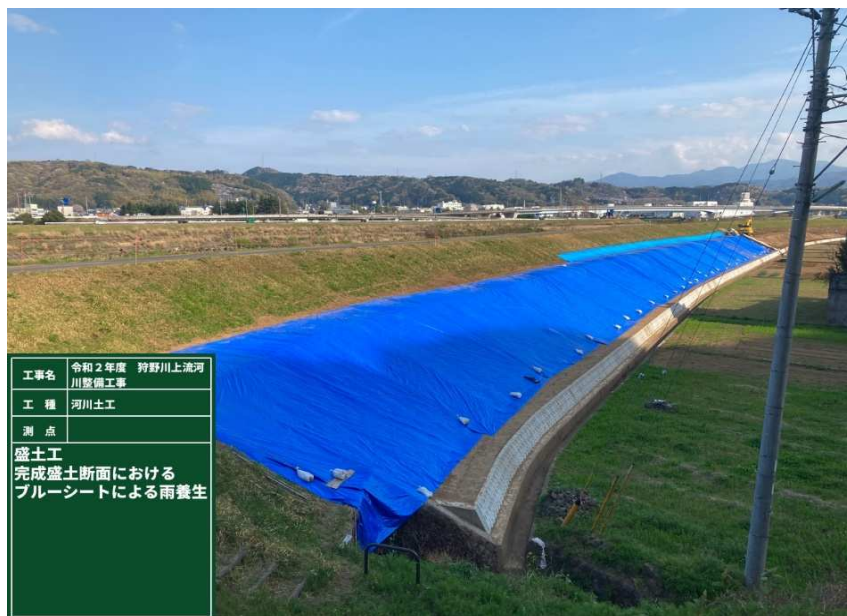
本工事では、盛土の完了法面に対し全線ブルーシートによる雨養生を実施した。

結果、シートの設置手間は発生したものの、完了した整形法面は流出・崩壊することなく張芝の施工に移行することができた。
