「鉄筋挿入工の施工について」

工事名 令和2年度 伊豆縦貫自動車道北部道路建設工事

会社名 土屋建設株式会社

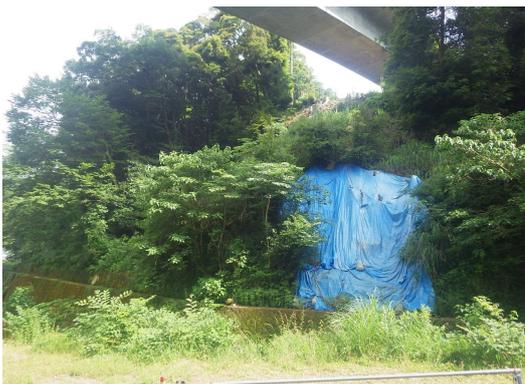
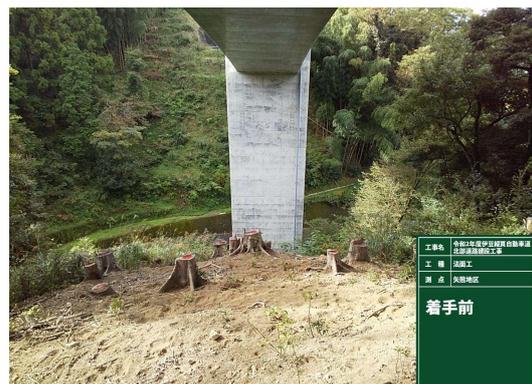
施工前法面状況

天城北道路高架橋桁下に掘削無しで地山を人力にて整形し、鉄筋挿入工を施工するという設計であった。
現地調査に入ったところ、現況法面はかなりの急勾配であり、高架橋桁下と地山までの高さが最小箇所でも4m程度であった。

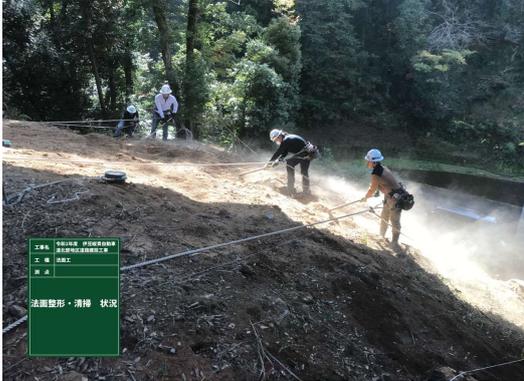
散水なしの法面整形状況

草刈り及び根の処理後、人力にて法面整形を行った。
 土埃の発生が激しかったので、作業員の健康被害対策及び近隣住民対策として
 散水をし土埃の発生を抑制しながら法面整形を行った。

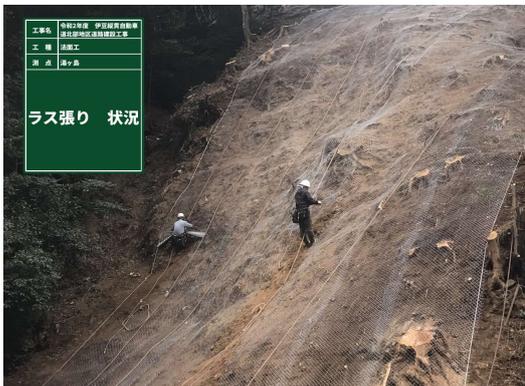
①ラス張り

法面整形完了後、設計展開図どおりに現地に鉄筋挿入の配置を試みたがほぼ
 地山の状態に鉄筋挿入を施工する為、設計と現況は大きく違っていた。
 鉄筋挿入の本数及び段数を検討し直してから、施工を進めていった。
 ラス張り・法枠組立・モルタル吹付・足場組立・削孔機設置・鉄筋挿入削孔・
 ロックボルト挿入・セメントミルク注入・頭部処理・足場解体の順に施工を
 行っていった。
 特に注意した事は、削孔機を設置する際に高架橋桁がある為、クレーンブームが
 接触しないように慎重に行った。

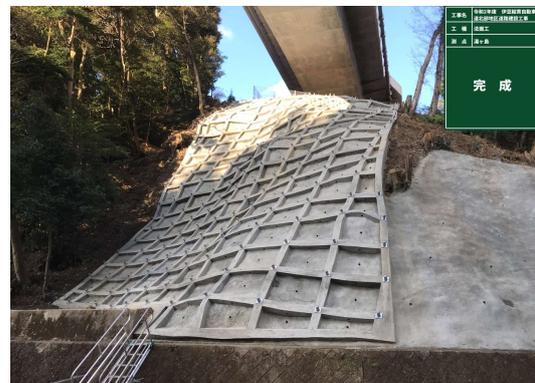
施工完了状況

出来形管理・品質管理においては全て問題も無く、出来映えも良かったと思える。今後も安全・出来形・品質の向上を目指して精進して行こうと思う。
