落下物防止策補修工の安全対策

・ 工事名 令和元年度 障害防止(施設補修)東富士地区須山3号線用水路7工事

本工事は裾野市道にかかる跨線橋の伸縮装置の取替及び、橋梁桁部の塗装の塗替え、橋梁のひび割れの補修・修繕を行い、長寿命化を目的とした工事である。

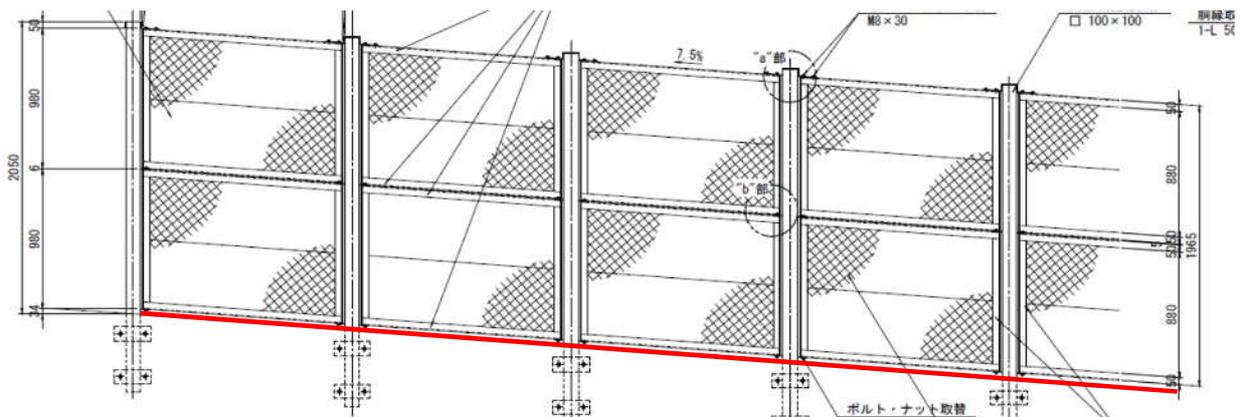
当工事において跨線部の吊足場の設置はJR側が行うこととなっており、防止柵下部に溶接されていたアングルを撤去しなければ、吊足場用チェーンの設置が困難であるとJRから要請があり、アングルの撤去を行った。

アングルの撤去後、吊足場を設置している間は落下物の危険性はないが、吊足場の撤去後に道路と柵に隙間が生じ、石や缶・ペットボトル等の危険物が線路内に落ち、列車の事故につながる危険性が予想された。また、点検及び管理上を考慮し、橋梁の上からでも脱着が出来る形にする必要があった。

赤線部分にアングル有

古い橋梁だったので、細かい配筋図が残っていなかったことも踏まえ鉄筋探査を行い、現在の鉄筋の場所を確認・マーキングを行った後に、鉄筋の位置を避け、制作したL型アングルを設置し隙間を無くし、かつ脱着することが可能となった。

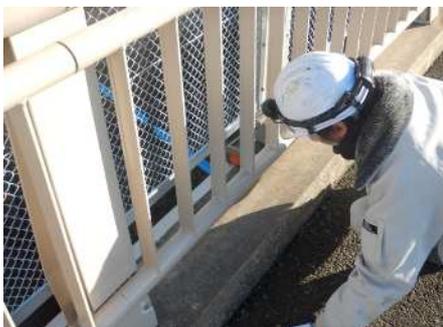
鉄筋探査状況

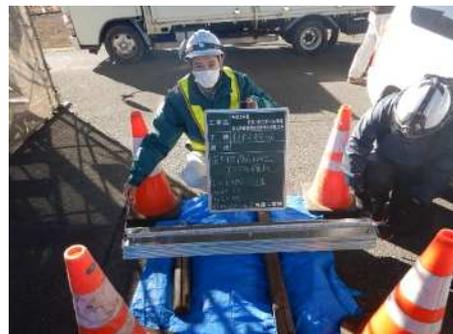
設置部材確認状況

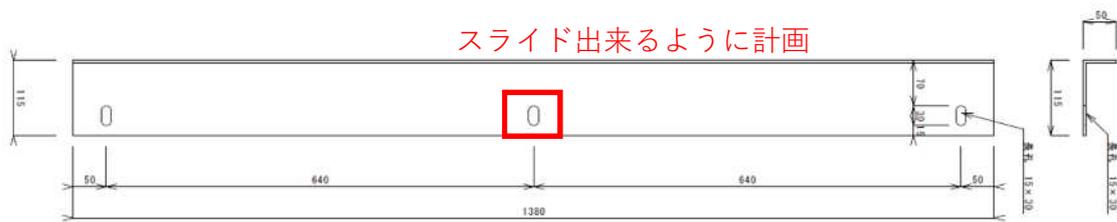
設置部材計画図

結果、石や缶・ペットボトル等の危険物が線路内へ落下する事を防止することができた。
