# 『 地下障害物残存における施工方法の検討について 』

地区名：清水  
技術者番号：154060  
鈴与建設株式会社  
若山 裕亮

工 事 名： 静岡市静清浄化センター建設工事その19  
工 事 箇 所： 静岡市清水区清開町1丁目1-1  
工 期： 平成29年10月18日～令和1年8月16日  
発 注 者： 日本下水道事業団  
工 事 概 要： 受泥棟工 1式  
鉄筋コンクリート造  
地上2階 地下1階（建築面積 436.56m<sup>2</sup>、延べ面積 839.55m<sup>2</sup>）

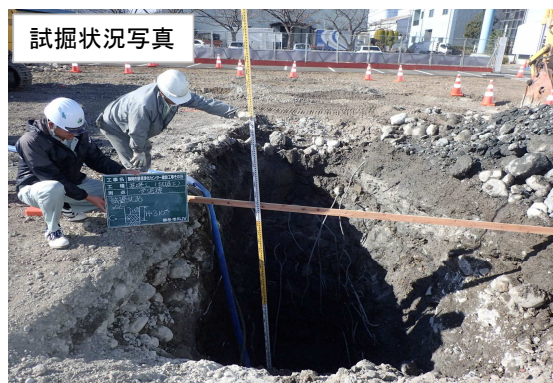
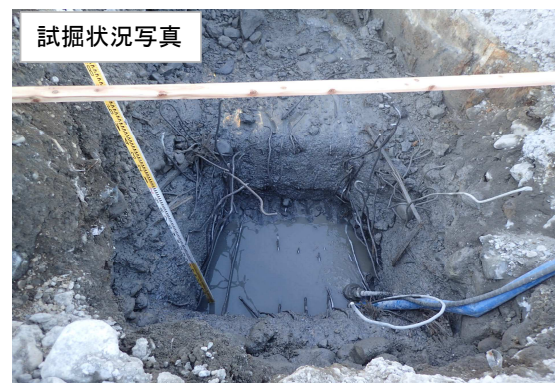
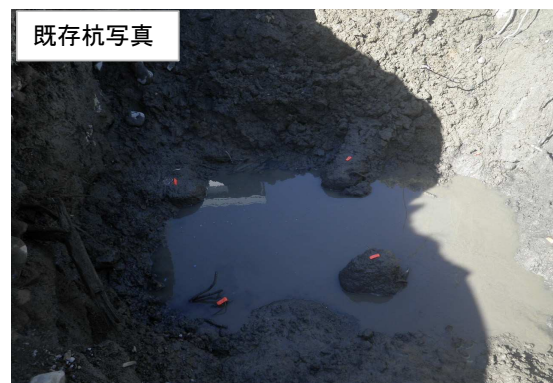
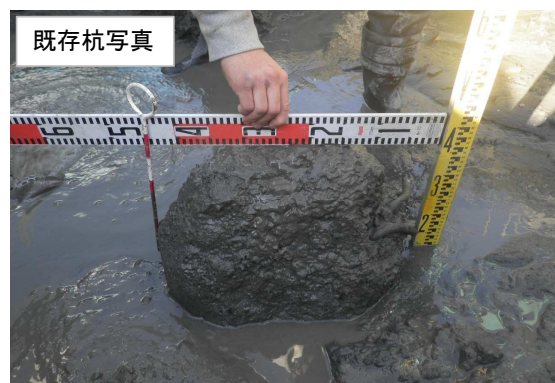
施工に先立ち、建設箇所の試掘を行った結果、施工範囲において地下障害物が確認された。試掘調査結果から、施工箇所には以前セメントサイロが建設されていたと推測された。また、サイロの円形部分には、地下20mの現場打ちコンクリート杭が約1.2mピッチで設置されていることが確認された。

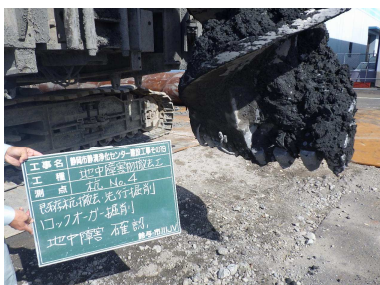
ドーナツオーガー工法により  
撤去された既存杭

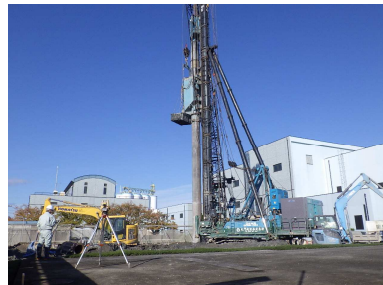
新設杭施工状況  
(中堀拡大根固め工法)

結果、ドーナツオーガー工法にて先行掘削を行い、新設杭施工範囲内の地下障害物を撤去できた。また、障害物撤去により新設杭の施工（中堀拡大根固め工法）についても精度良く行うことができた。

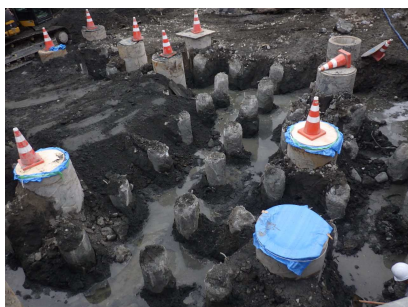
既存杭埋設状況写真

矢板施工は順調に設置。施工範囲内を掘削開始すると地下約2mより複数の既存杭が確認された。土とコンクリートガラを分けて搬出するため、先行して既存杭と既存杭の間の土を丁寧に取り除き、既存杭が針山のような状況になったところで既存杭の撤去を行う。この作業を繰り返し、床付けするとともに床付け面までの既存杭を撤去していった。作業は順調に進み、予想工程よりも約3日間の短縮にて床付け完了することができた。これにより自立式への変更の成果を実感した。なお、床付け完了より、鋼矢板の変位量について、100mm程度の変位はあったものの施工箇所やや近い位置にある既存倉庫への影響はなかった。

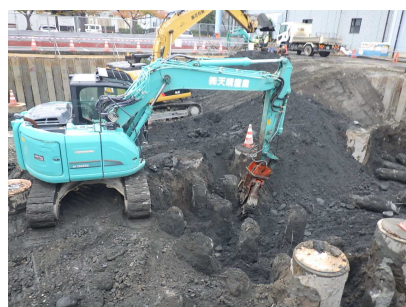
既存杭撤去状況写真

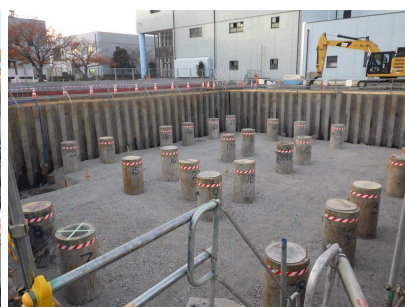
既存杭撤去完了
