「現場における問題点と対策について」

工事名：令和2年度 清水港緑地等施設整備工事（新興津緑地海浜護岸工）

会社名：㈱古川組静岡支店

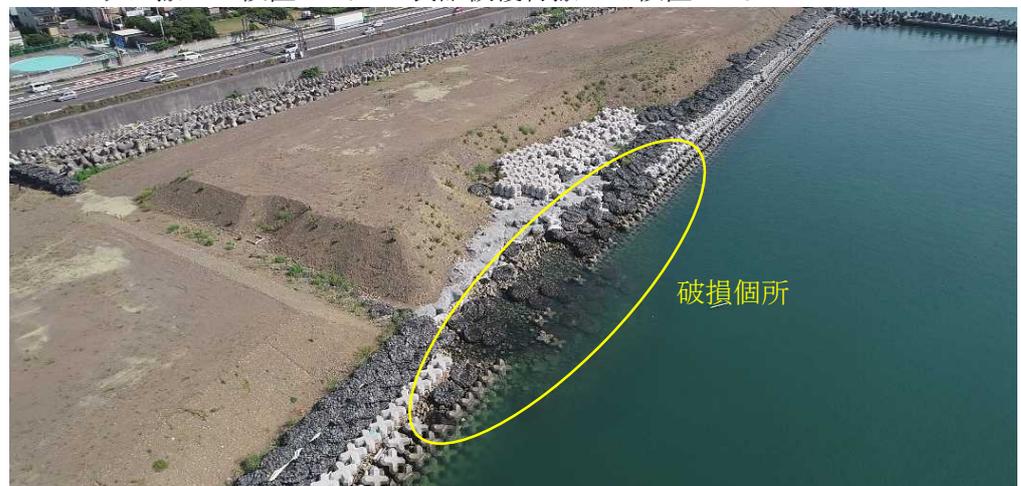
（ 着 手 前 ）

工事場所である清水港の新興津地区は、緑地や人口海浜など、港湾の環境整備が進められています。当工事は、整備中の海浜護岸が台風により部分的に壊された為、破損個所に捨石投入・均した後、防砂シートを施して、被覆ブロックの据付による復旧工事でした。その施工に当たって経験した問題点と対策について報告する。

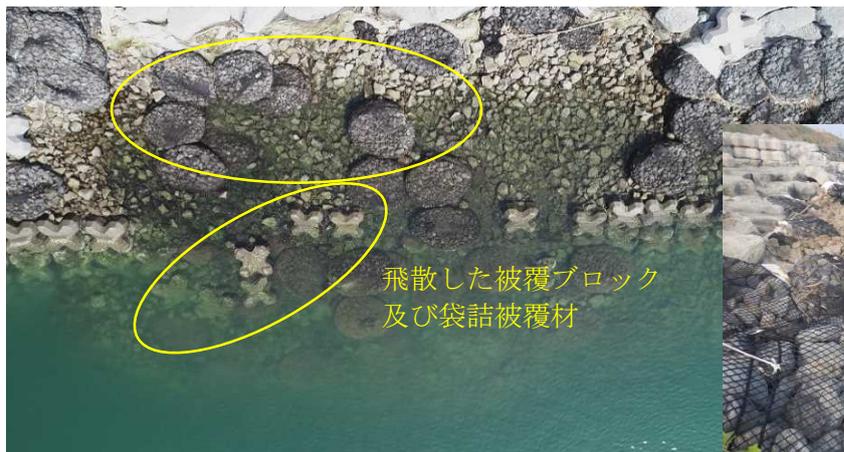
- 飛散した袋詰被覆材及び被覆ブロックが散乱していて、それらを撤去しないと基礎工の捨石投入に着手できない状況でした。

(飛散状況 真上より撮影)

1. 飛散した袋詰被覆材、被覆ブロックは撤去・仮置とし、再利用可能なものについては必要個所に移設することになりました。

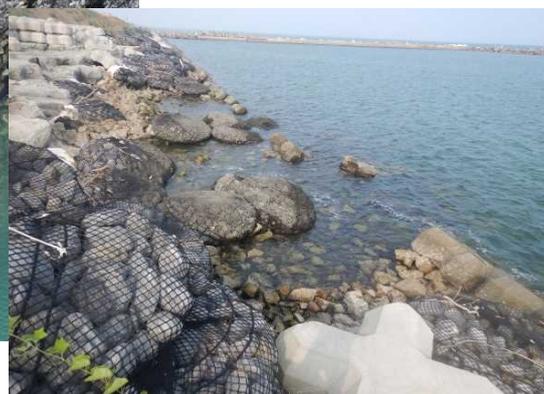
(飛散状況)

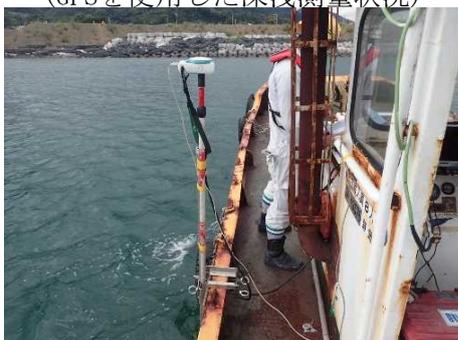
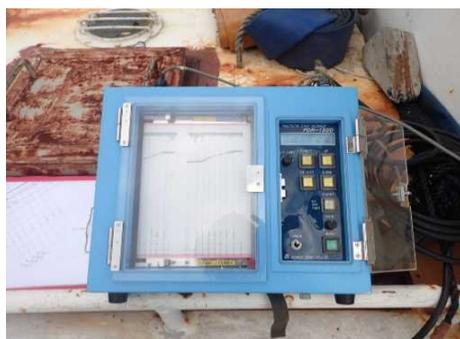
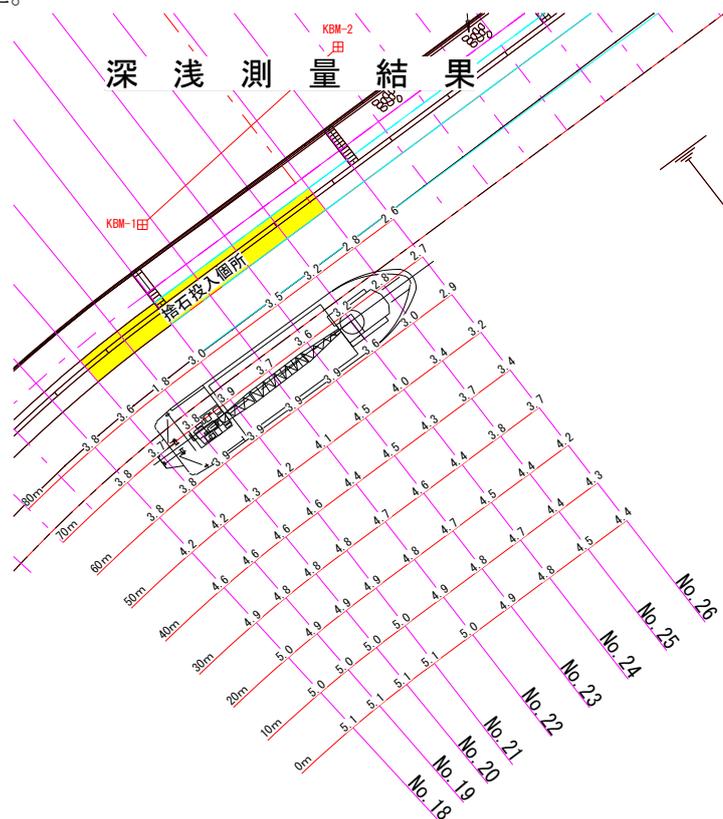
- 捨石投入の設計は、石材運搬船(ガット船)での直接投入となっていますが、音響測深機により現状の水深を測量した結果、捨石投入付近は水深が4.0m以下と浅く、吃水の大きいガット船では投入箇所までの進入が不可能でした。

(GPSを使用した深浅測量状況)

- ・ガット船を公共岸壁に係留し、ガット船から吃水の浅いクレーン付き台船の甲板に捨石を積替えこのクレーン付き台船を押船により現場まで運搬し、投入する瀬取り工としました。

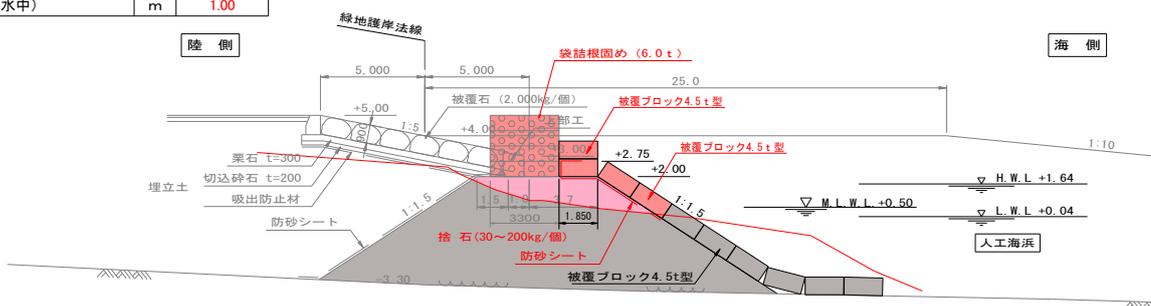
No. 20

- 実際の工事現場が、設計当初より地形が変わっており、設計横断図の地盤線と現況の高さが、一致していませんでした。

(横断図の修正例)

- ・ 現地横断を測量後、設計横断図に現況地盤線を反映させて、新たに捨石投入量・均し面積等必要な施工数量を算出し、協議・承諾を得ました。

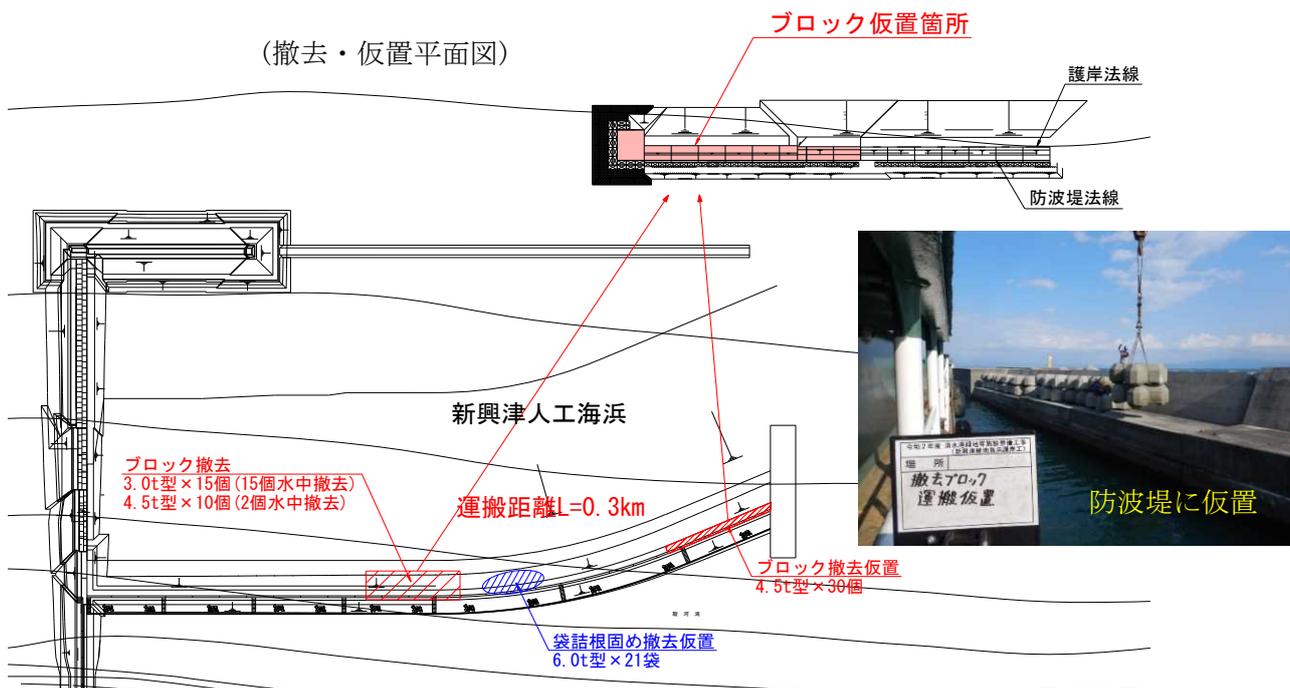
(撤去・仮置平面図)

ブロックの仮置場所は、最短で仮置き出来る防波堤の上を選定しました。

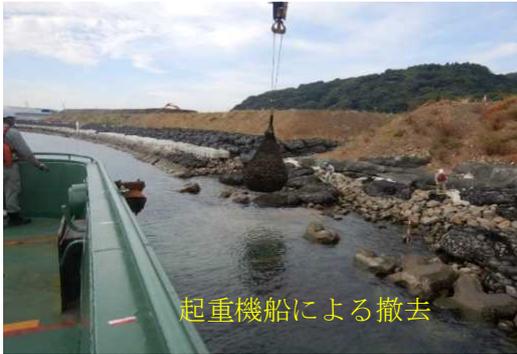
(袋詰被覆材の撤去状況)

2. 飛散物は海上から起重機船の、クレーンによりデッキに積込み、運搬仮置を行いました。
またデッキに積込んだ袋詰材には、番号札を取付けブロックには、スプレーによるマーキング
を行い撤去数量の管理を行った。

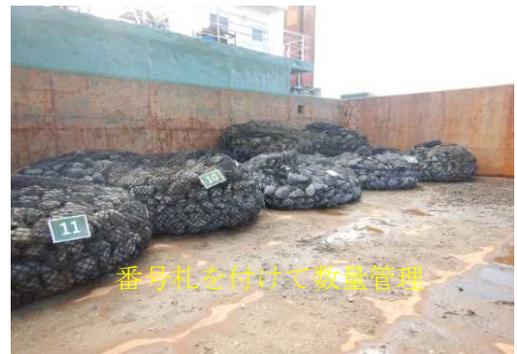
(袋詰被覆材の積込み状況)

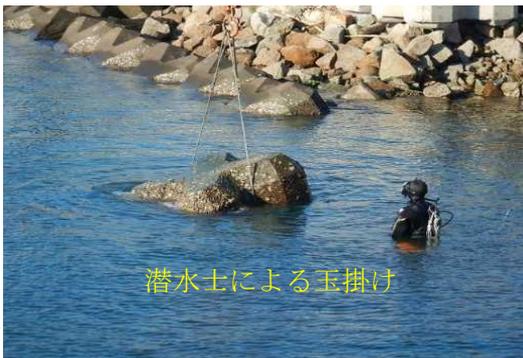
(被覆ブロックの撤去状況)

水中に飛散している被覆ブロックは、潜水士による調査と玉掛け作業で撤去を行った。
極めて危険な作業で有る為、有線の水中電話にて、常に潜水士の作業状況と位置関係を把握し
安全にも十分配慮し作業を行った。

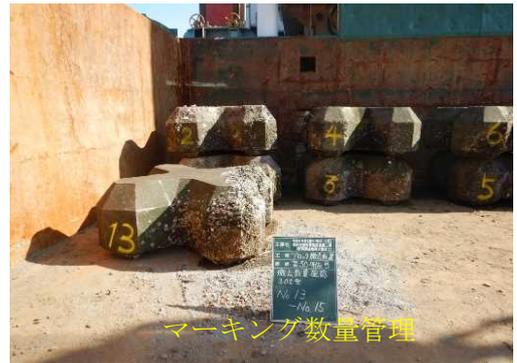
(被覆ブロックの積込状況)

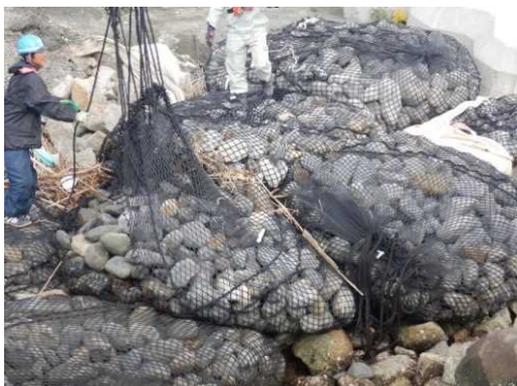
3. 袋詰被覆材は、流出時に損傷したものや、劣化の著しいものもあり、撤去作業中に破れるもの
が発生した。破れた袋材は回収し、廃棄物委託業者に委託して適正に処理を行いました。

(撤去中に破れる袋材)

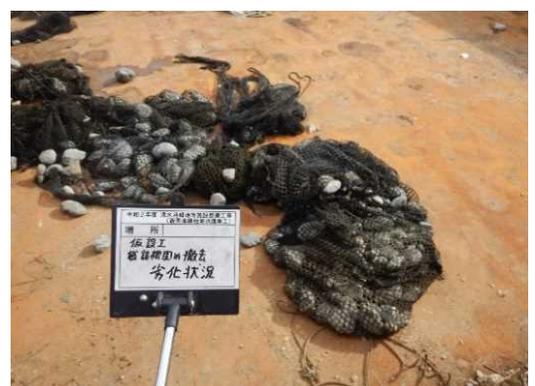
(袋材の劣化状況及び回収)

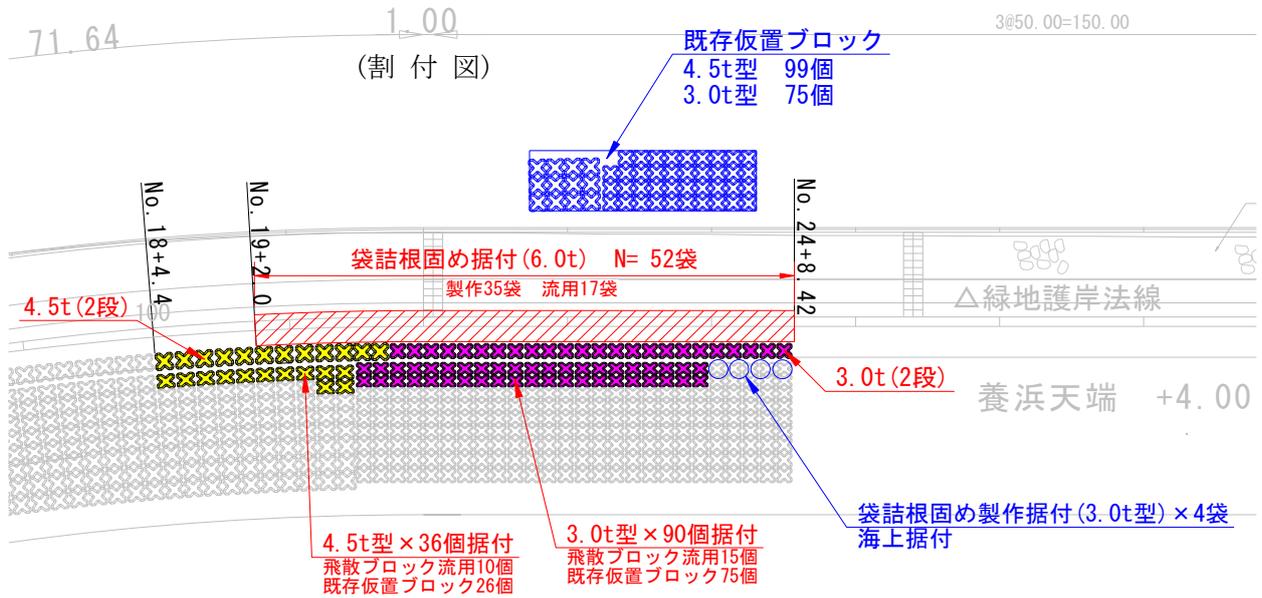
4. 横断図から新たに算出した変更数量と、飛散物の再利用可能な数量を踏まえて施工図(割付図)を作成し、発注者と協議を行い、袋詰被覆材及び被覆ブロックの据付位置、変更数量の増減を決定し、作業を進めました。

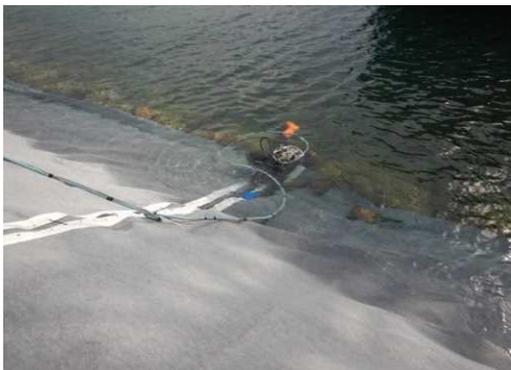
(防砂シート敷設状況)

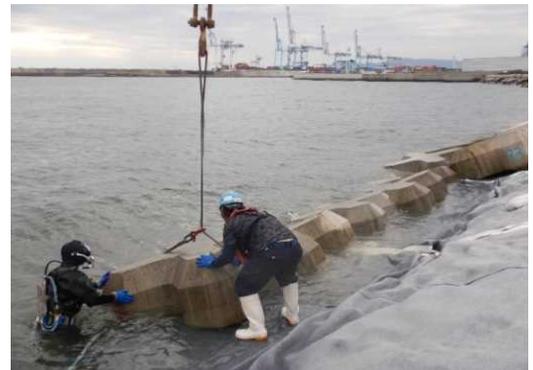
(被覆ブロック据付状況)

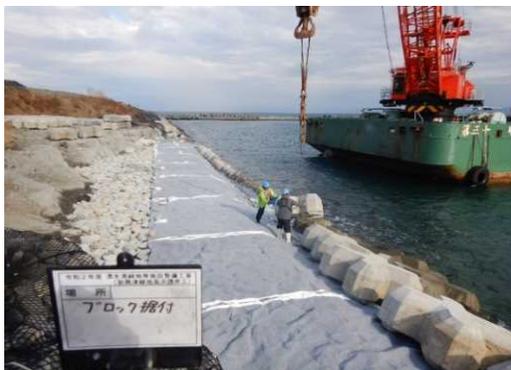
(被覆ブロック据付状況)

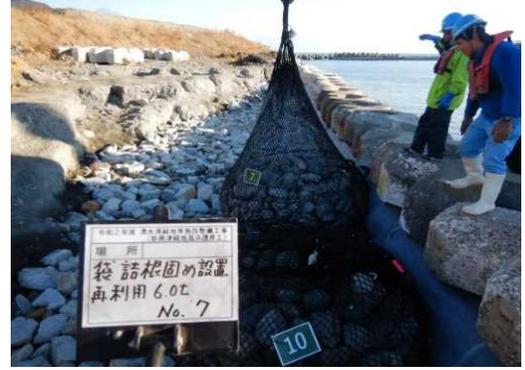
(袋詰被覆材の流用据付)

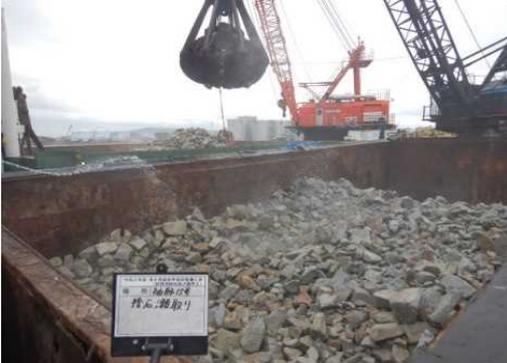
(ガット船から台船への積替え)

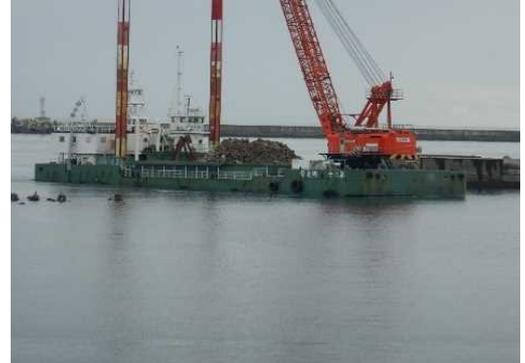
(台船による運搬)

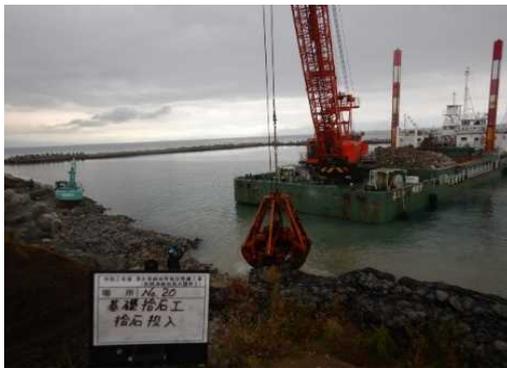
(捨石投入状況)

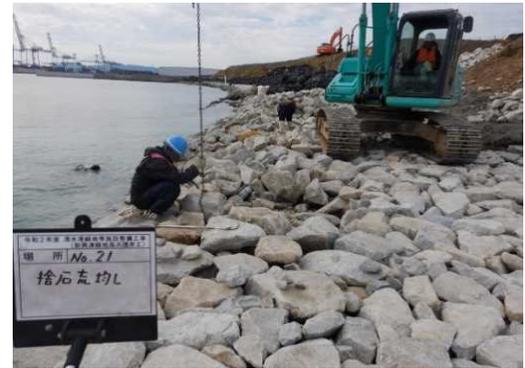
(捨石均し状況)
