# 掘削工のICT技術を活用した生産性向上と工事プロセスの最適化

木内建設株式会社

・工事名 令和2年度 安倍川手越河道掘削工事

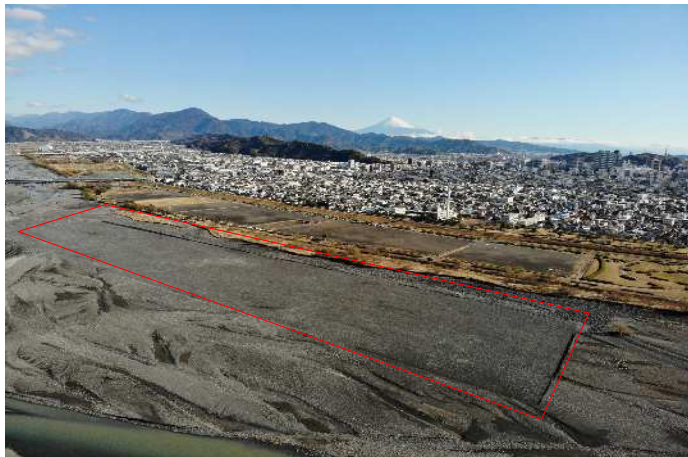
完成 (左図)

撮影方向:西から東を望む

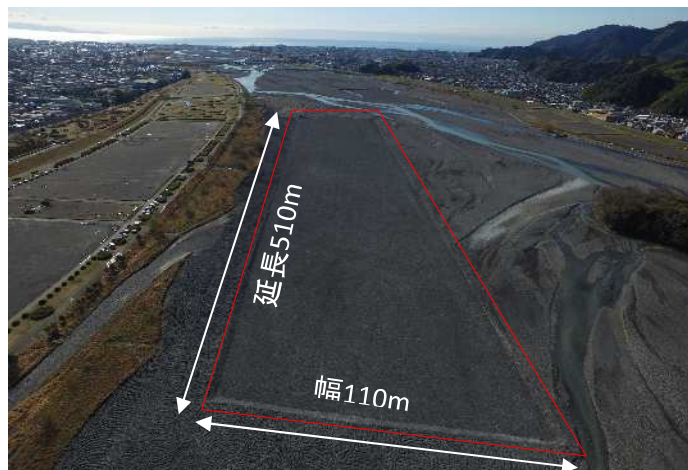
完成 (右図)

撮影方向:北から南を望む

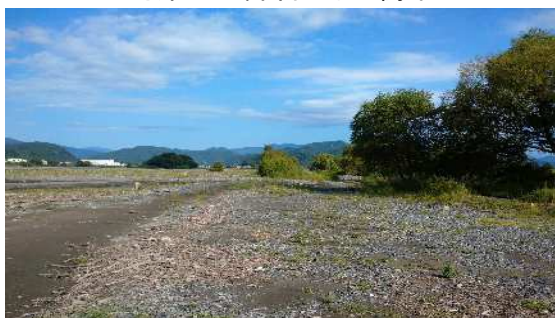
河床内の障害となる樹木

起工測量方法は、『空中写真測量(無人航空機UAV測量)』『地上型レーザースキャナー』『トータルステーション』『RTK-GNSS』の方法があるが、今回は『空中写真測量(無人航空機UAV測量)』を採用した。河川内に存在する樹木が障害となり、地上からの測量が効率が悪い。河川上空には障害となる建物や施工エリアが道路を横断する必要がない場所で上空からの測量が可能であった為である。

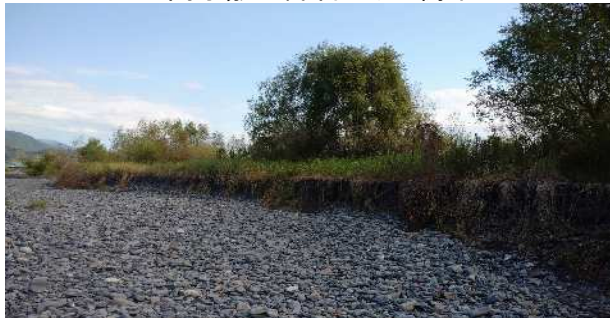
高水敷の障害となる樹木

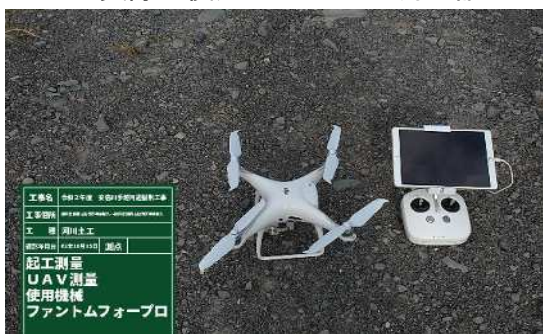
実際に使用したドローン測量器

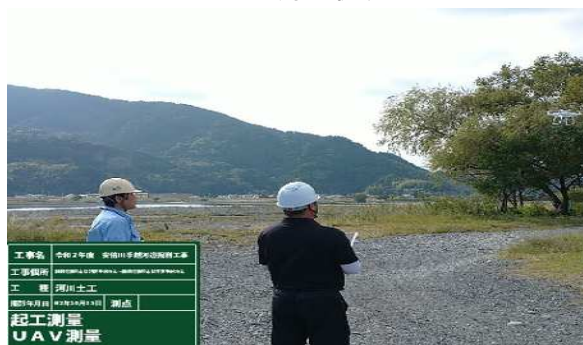
UAV測量状況

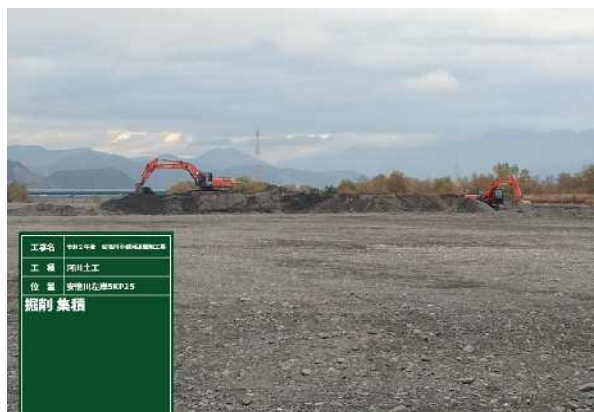
掘削作業の状況

施工の着手に伴い、作成した3次元データを、ICT建機にデータを取り込む。ICT建機はMGバックホウを使用する。MGバックホウの特徴として機体にGNSSが設置されており、位置取得が可能となる。また機内に設置されたモニターが施工エリア及び設計深さを表示する。モニターの他に機体のバケット操作が制御され、施工エリアで設計深さの掘削動作が出来なくなる。オペレーターの技量に関係なく均一な操作が出来るようになる。制御された操作で均一な深さで掘削作業が可能となり、丁張が不要となる。

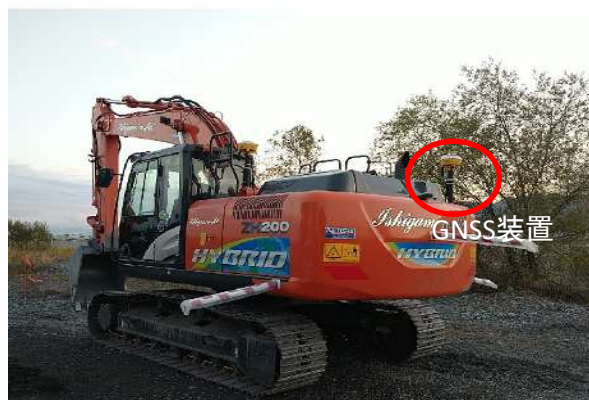
使用したMGバックホウ0.8m3級

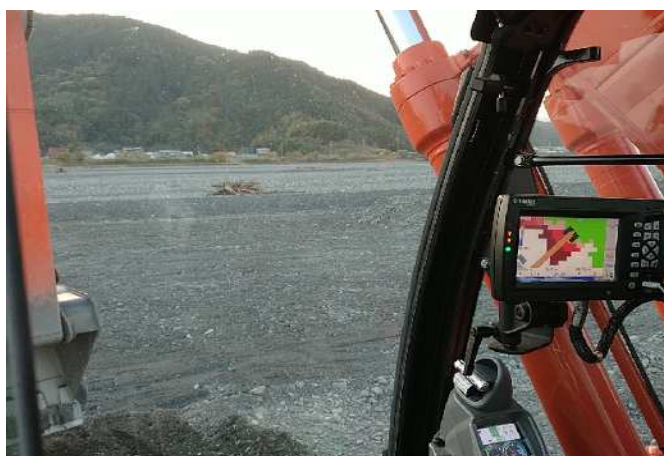
MGバックホウ内のモニター

$+12.4\text{mm}$ の結果を得て、差を0に近付けるため、MGバックホウのモニターに $-30\text{mm}$ のオフセットラインを追加した。オペレーターが規格値0を意識できるように対策した。 $-30\text{mm}$ のオフセット対策の効果もあり、2回目の施工完了時時点の測定結果は $-2.5\text{mm}$ であった。施工初期段階でUAV測定をして現場の掘削面の状態を確認できたことが誤差の縮小につながり、掘削精度の向上への効果を確認できた。
