論文名 「仮設、架設の検討」

工事名 「令和2年度 公整第4号 駿府城公園東御門橋架け替え工事」

工事内容

静岡市葵区駿府城公園内の東御門に設置してあった木橋が老朽化による腐食の為、鋼桁を架設して静岡市産（一部県産材）を使用した鋼材、木材を用いた橋に架け替える工事です。

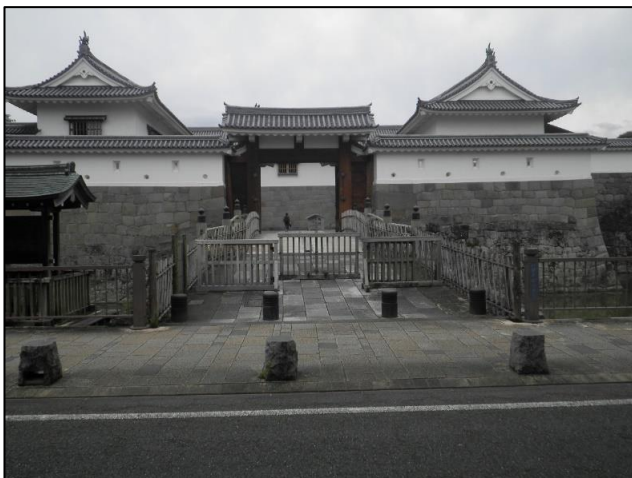
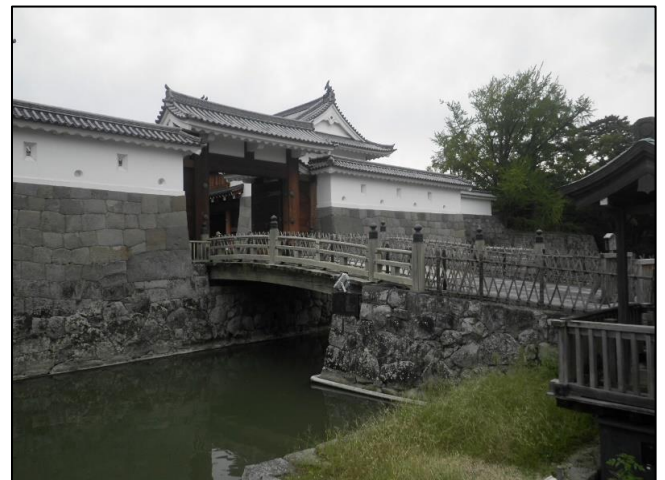
着手前

平成7年10月に架設された既設の橋は、何度かの補修、補強をしてきたが、老朽化による腐食が激しく安全に通行できる状態ではありませんでした。撤去前に橋長、幅、高さの確認はできましたが、橋台部の高さ、添架された送水管の位置等、不明な点がありました。渡り初めが決定しているが、資材を発注するにも寸法の確認ができていないため発注できないでいました。発注者の意向は、1月より既設橋の撤去に入る計画で関係各所に伝えていましたが、撤去後初めて確認できる場所がある為、照査完了後の材料発注では到底間に合いません。早急な既設橋の撤去が必要でした。

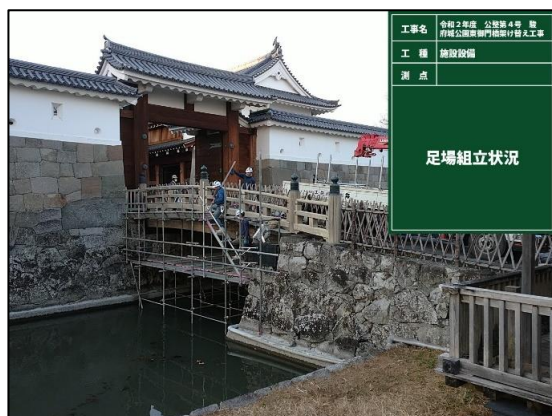
お堀には水がありましたが、水深等を確認したところ、 $H=1.0m$ と施工が可能であった為、単管にて足場を組む計画に変更しました。撤去時に発生する木片等がお堀に落下する事無く、転落の恐れもなくなり安全に作業ができました。

鋼桁設置からの吊り足場組てを計画されていたが、既設橋には送水管が添架されていたり、腐食した床板を補強している鋼材の撤去など、足場が無ければ撤去ができない箇所がありました。又、鋼桁設置後の吊り足場では、木材の取り付けで吊りチェーン等の盛替えはできない為、他の方法を検討しました。

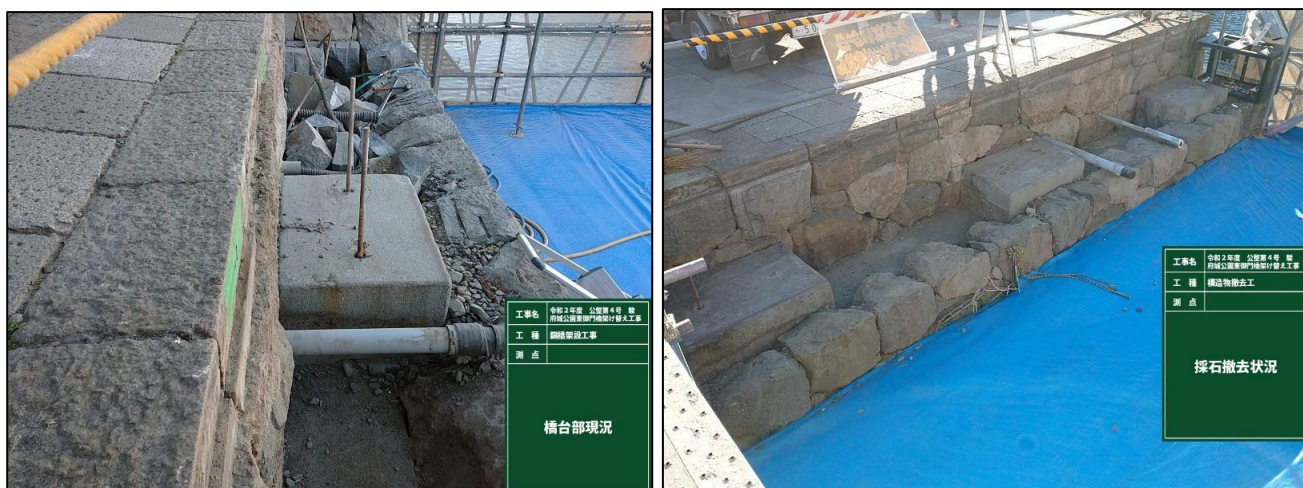
既設撤去完了後、既設の橋台部の長さ、高さを測量しました。違っていました。橋台部は、石垣でできていましたが。床材が設置する所だけが、石を加工してあり、桁の設置が石垣に干渉して設置できませんでした。支承架台は、約8mのH鋼を設置する計画でしたが、設置面の高さ、送水管の位置も違っていました。土台はコンクリートで設計計上されていましたが、天然の石でした。

至急、設計照査を行い、設計図との相違を協議しました。しかし、既設の石垣を取り壊すことに、発注者は、前向きではなく、鋼桁を短くする等々で設計変更をしました。高さについては支承部のみで対応することになりました。

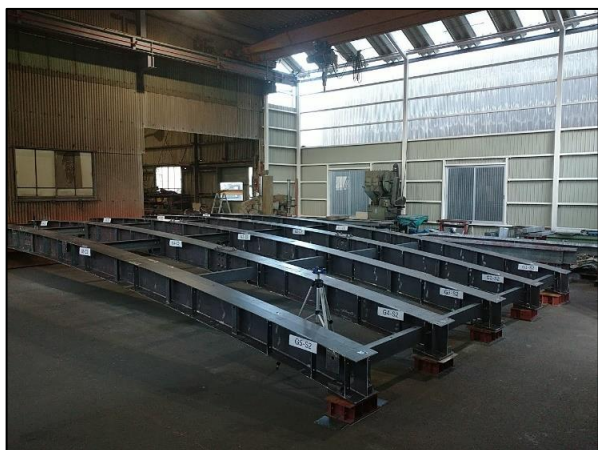
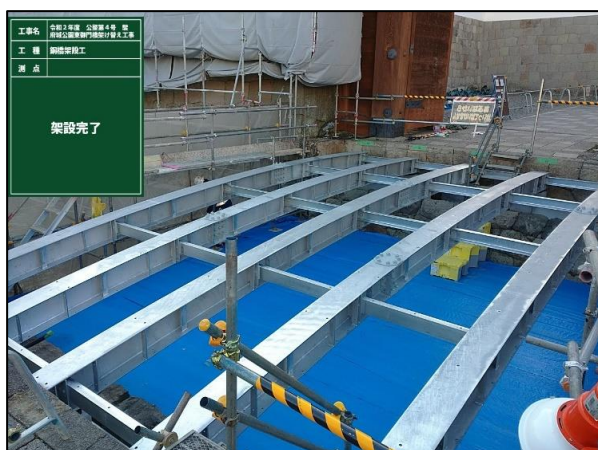
当初は、道路を全面通行止めにして、鋼桁をすべて組立して架設する計画でしたが、道路上での組立には、高さ、通りが計画通りに組立するための架台を設置する必要があります。規制時間内に架設することは、工場での仮組で無理であることが分かりましたので、歩道を通行止めにし分割して工場で組み立て、架設する計画に変更しました。不測に事態に対応が可能と考えました。

石垣に干渉することなく無事架設することが出来ました。

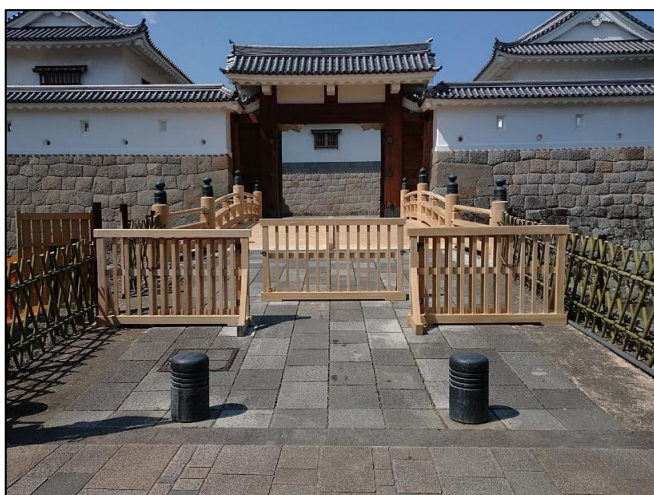
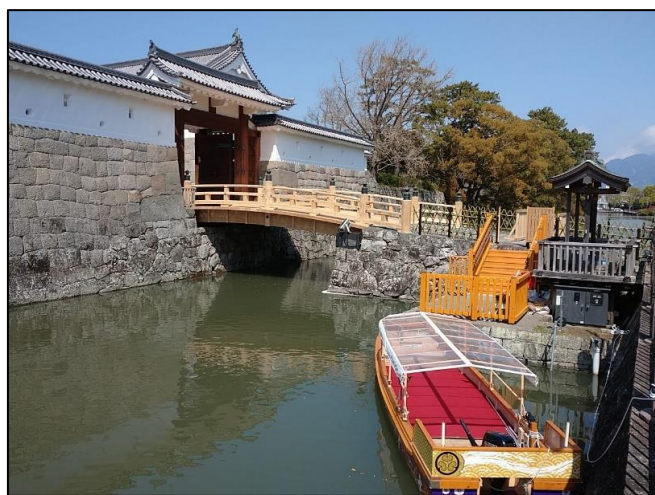
完成

若干の遅れはありましたが、鋼桁の架設が終わりました。残りの木材の取り付けは、工場での仮組も済ませており、順調に取り付けが完了し、一見、木材だけで制作した橋のようにとてもきれいに完成しました。約4か月の間、通行止めにより公園利用者の皆様にはご迷惑をおかけしましたが、渡り初めには、多くの人に喜んでもらえ工事を終えることが出来ました。
