## 管きょ更生工法について

工 事 名 令和2年度度 下維工 第2201号 城北処理区  
西草深町地内外下水道管路施設耐震化工事

地区名 静岡地区  
会社名 木内建設株式会社  
監理技術者 川本 茂  
監理技術者 0110467776

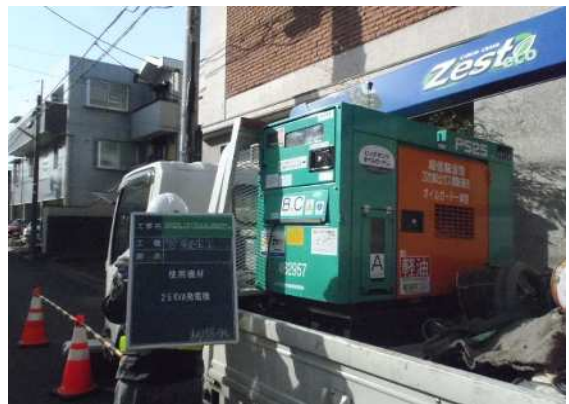
①夜間工事の場所が、狭い路線が多く住民の家屋も近い為、騒音低減するため超低騒音・排ガス対策型（ネティス対象機種）オイル漏れ防止用のオイルガード一体型の発電機の使用した。

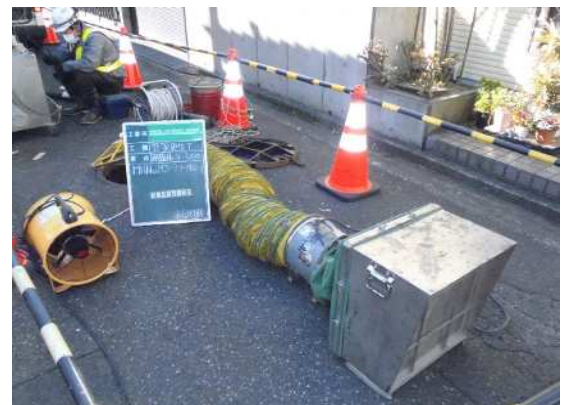
②管更生施工時、スチレングスが発生するため、近隣住人が臭気による不快感を与えないようにする為、脱臭装置（活性炭入り）の使用し臭気の発生を軽減させた。
