「温度応力解析による橋台のクラック抑制対策について」

工事名：「令和元年度 1号清水立体 横砂跨道橋西下部工事」

工事概要： 橋梁下部工(横砂跨道橋 A2橋台)

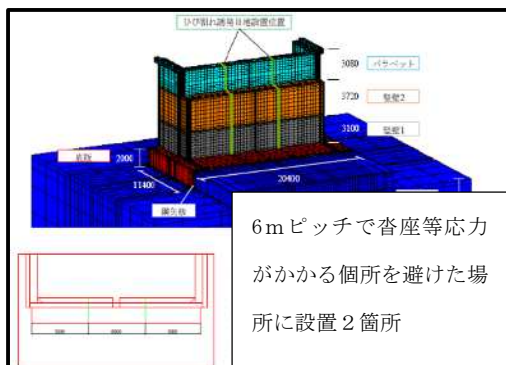
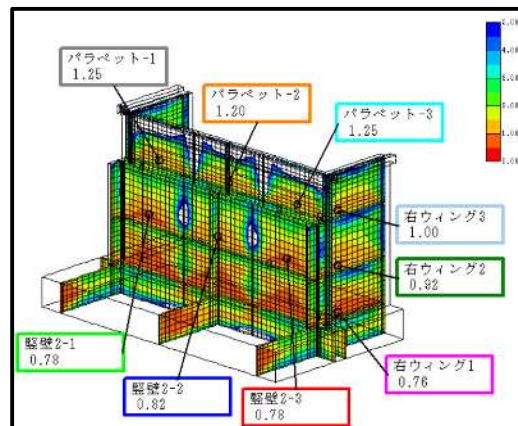
温度ひび割れ対策として、壁-バラベツトの2箇所にひび割れ誘発目地を設置して解析を行った。

躯体中心部のひび割れ指数は、目地部以外の応力が軽減されたため改善の傾向が見られた。バラベツト及びウイング3においては目標指数を上回ることが確認された。しかし、そのほかの部位においては依然として目標値を下回っており、外部拘束の影響による幅の過大なひび割れが発生する可能性が高いことが解った。

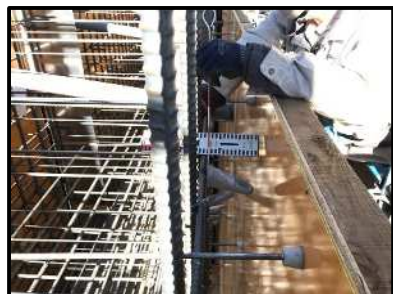
写真-1 補強鉄筋配置状況

通常箇所の引張応力を補強鉄筋にて補強し、誘発目地設置箇所を弱点としてひび割れを誘導することで、推定通りひび割れを誘発目地へ導くことが出来、健全でマシブなマスコンクリートを構築することが出来た。

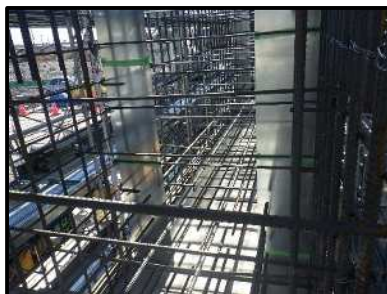
写真-2 誘発目地(鉄板設置)

上記の検討結果より、誘発目地 2 箇所及び補強鉄筋の配置により抑制対策を行った。また、誘発目地は、道路橋示方書及びコンクリート示方書に準拠し、断面欠損 50% となるよう配置した。
