河川工事における環境に配慮した施工について

地区名 静岡地区
会社名 平井工業株式会社
執筆者 現場代理人 望月博斗
技術者番号 00118885

工 事 名 令和2年度 安倍川藁科川築堤護岸工事

工事場所 静岡県静岡市葵区地内

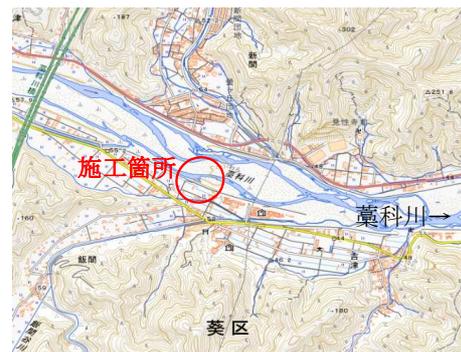
図-2 工事施工箇所（飯間工区）

- ◆根固め工 1式
- ◆堤防養生工 1式
- ◆仮設工 1式

飯間工区は施工延長L=140mの河床を幅約10m、深さ1m程度掘削し、根固めブロックを設置するという工事内容で、この地区は希少生物である『ナガレミズハゼ』の生息地と言われている場所である。そこで施工前に発注者、希少生物有識者及び安倍薬科漁協と現場にて立会を行なった。施工箇所は本流が堤防にぶつかる場所で本来であれば瀬替え及び仮排水路を掘削して施工するのが通常の施工方法である。しかし、有識者から希少生物及び環境への影響を配慮した施工方法に変更できないかという要望があった。そこで、濁水流出防止対策として瀬替えの代替として仮締切の設置、仮排水路の代替として釜場掘削及び水中ポンプ排水での施工に変更することとなった。更に環境負荷軽減を目的として、施工延長140mを一度に掘削せず、①～③ブロックに分けて順番に施工する工法を提案した。

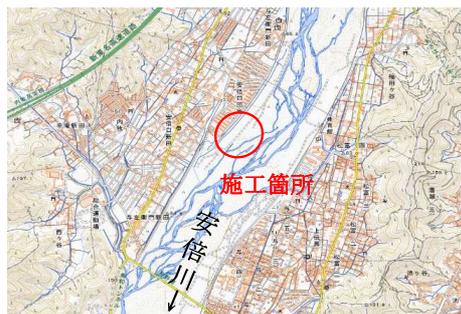
図-3 工事施工箇所（安倍口工区）

- ◆河川土工 1式
- ◆仮設工 1式

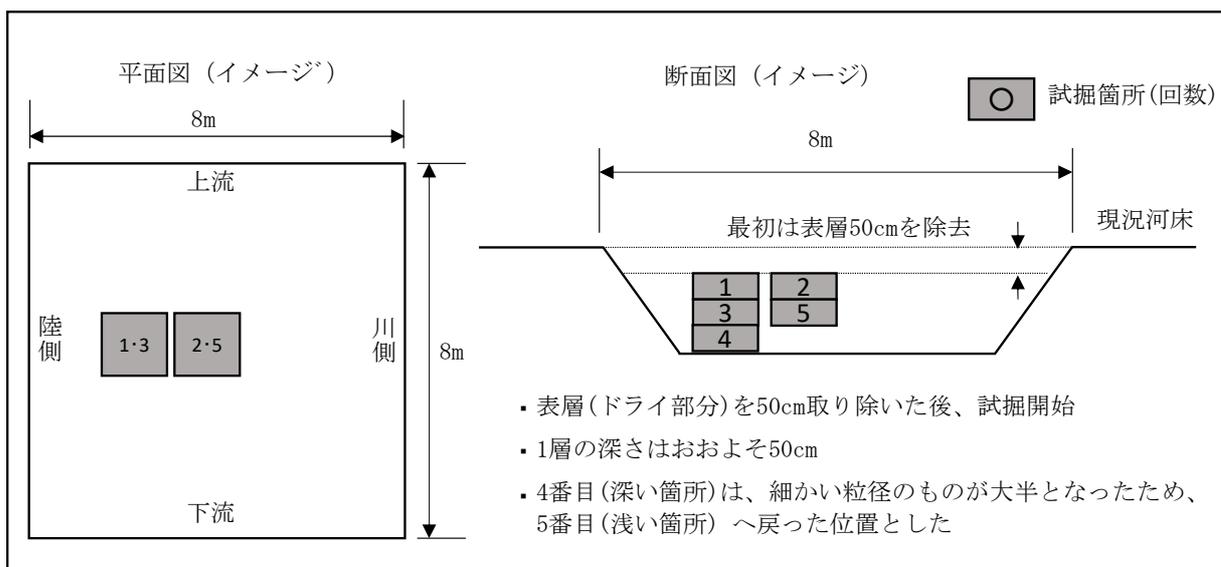
図-5 試験掘り計画図

施工に先立ち、ナガレミズハゼの生息の有無を確認するため、希少生物有識者及び発注者立会いのもと試験掘りを行なった。ナガレミズハゼは河床の約50cm程度地中に生息しているとして、表層50cmを最初に除去した。その後、5回に分け掘削し生物確認を行なった。①～③ブロックの釜場における試験掘りの結果希少生物は確認されなかったが、環境への配慮という観点から有識者への理解は得られたと言える。

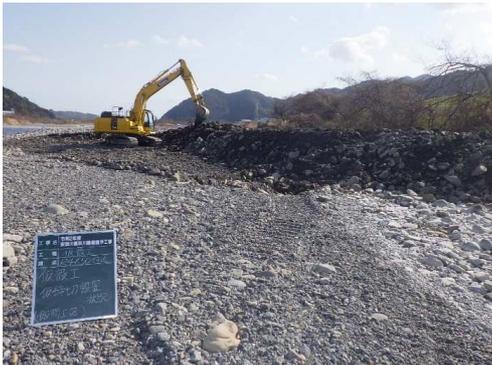
写真-7 仮締切設置状況

先にも述べたように環境へ配慮した施工を行なうということで、濁水が発生する瀬替えの代わりに仮締切を設置した。仮締切の施工は濁水の発生を防止するため、土砂の堆積しているドライな部分を掘削して整形を行なった。基本的にドライな箇所での作業ではあったが日々濁水の状況を監視し、濁度の計測を行いながら作業を行なった。また、下請業者に対しても安全教育訓練等で実際に計測を行い、濁度について周知した。仮締切撤去の際も陸上部へ敷均し、水の流れている箇所への土砂の移動は行なわないよう注意し施工した。

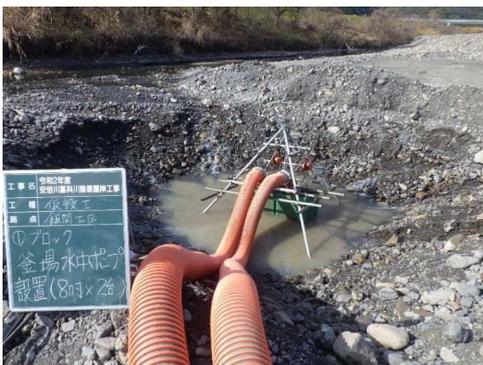
写真-11 水中ポンプ設置

掘削範囲上流側へ床付け計画高より1m下げて釜場を掘削する。8吋水中ポンプを設置するにあたり事前にポンプ転倒防止対策として単管パイプ等でやぐらを製作し、ポンプ同様に釜場へ設置する。その際、水中ポンプ用の鉄カゴを設置するが、カゴの網目が大きいため、網地(網目2mm)を設置し魚の吸込防止措置をとった。万一、希少生物が確認された場合は採取し、試験堀りでも用意した無水エタノール(99.5%)に漬け保存する。濁水の排水は河床の高い場所へ放流し、沈砂池を通し自然ろ過させ、直接濁水を流出させないように監視しながら行う。

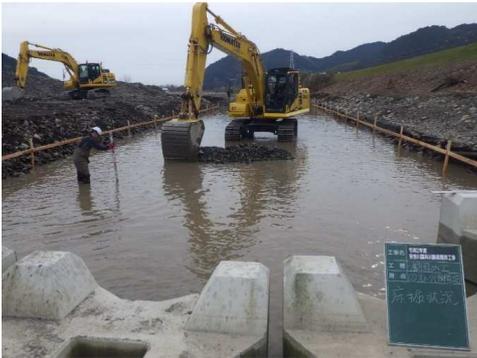
写真-15 床付け状況

①ブロック（上流側より水中ポンプ排水にて掘削・床付けを行なうが、完全にはドライな状態にはならないため、水中掘削となり床付け仕上げに苦慮した。そこで、掘削箇所両端に丁張を設置し、胴長を着用した手元作業員が水糸及び定規にてブロックの床付け高さを確認しながら掘削を行ない、仕上げに重機で転圧をしながら不陸整正を行なった。根固めブロック据付においては製作品（新品）ではなく備蓄品を使用し、pH流出に配慮した。ブロック設置後、埋戻しを行ない②ブロックへと移行し同様の手順にて施工する。

結果としてこうした環境問題と向き合い、作業計画等を立案・実施することによって、濁水流出及びpH流出を防止することが達成できた。根固め工床掘りについても水中掘削での施工に苦慮したが、ブロック設置後の出来形において比較的精度の良い結果を得たことは評価できると言える。
