ICT施工を活用したグラウンド整備工事の施工例について

令和2年度 河第6号 豊田中学校雨水貯留施設整備工事

静岡県土木施工管理技士会
静鉄建設株式会社
現場代理人 草ヶ谷 亮人
登録番号(00265428)
管理技術者 小澤 来杜
登録番号(00001352735)

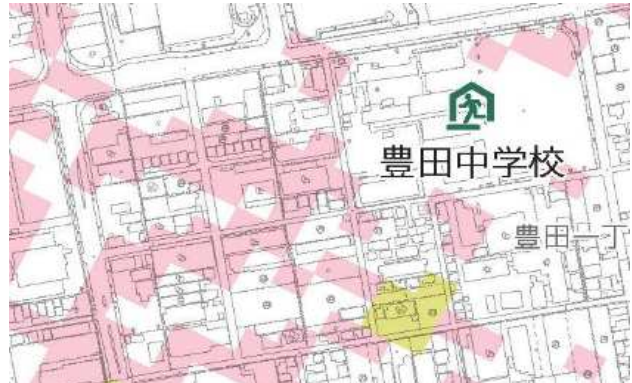
図-2 周辺地域の浸水ハザードマップ

本工事の施工箇所周辺地域では、市街地化が進んだことにより都市型水害のリスクが懸念されている。その為、雨水流出抑制施設としてグラウンド内の地表や地下に雨水を貯留し、時間差をつけて河川に放流させ雨水流出のピーク量を減ずる都市型水害予防工事である。上記の目的下にて、施工効率と安全性の向上を図る為取り組んだICT活用工事について記述する。

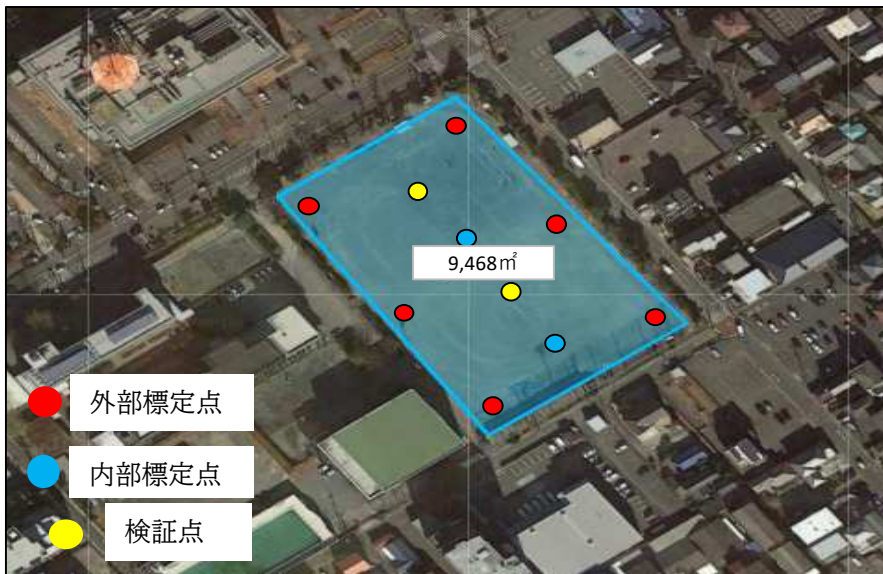
図-6 起工測量範囲図

今回は、地上画素寸法を確保できるように、天端から対地高度35mで飛行し離着陸時以外は自律飛行とした。適用区域の土工範囲を網羅するように、延長方向は+20m程度、横断方向は+3m程度延伸するように撮影した。

起工測量時の標定点・検証点、国土地理院「UAVお用いた公共測量マニュアル(案)」に従い図-6のように設置した。検証点は、UAVを用いた出来形管理要領に従い、図-5の設置点数にて設置した。

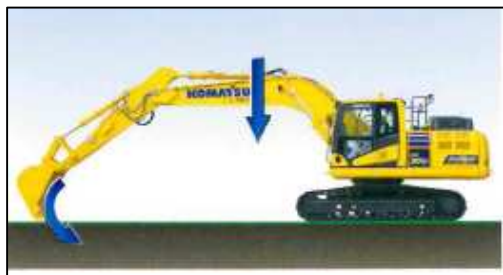
図-12 自動停止制御

作成した3次元設計データをICT建機の3DMCバックホウに取り込み掘削を行う。取り込んだ3次元データはオペレータールームにあるコントロールボックス(図-14)上で確認でき、掘削位置・深さが表示される。掘削時は、自動停止制御により、ブームまたはバケットの刃先が設計面に達すると自動で停止する。(図-12) 整地時は、自動整地アシスト機能により、アームの操作に合わせてバケットの刃先が設計面に沿って動くように自動制御されている。(図-13)

コントロールボックスを確認しながら作業ができ、自動停止制御機能・自動整地アシスト機能があるためオペレーターの技量に左右されることなく均一な施工を行うことができた。
