# ピア-リフレ工法を用いたRC橋脚巻き立て

地区名 三島地区  
会社名 中林建設株式会社  
主執筆者 監理技術者 深澤 雄二  
CPDS番号：00181088  
共同執筆者 現場代理人 土屋 正志  
CPDS番号：00238274

工 事 件 名 令和元年度 沼津維持管内橋梁補強補修工事  
工 期 令和元年10月10日 ～ 令和3年7月1日  
発 注 者 国土交通省 中部地方整備局 沼津河川国道事務所  
工 事 個 所 沼津国道維持出張所管内 沼津市一本松  
担 当 現場代理人：土屋正志 監理技術者：深澤雄二  
主 要 数 量 ●RC橋脚巻き立て鋼板製作工 24.5 t  
●RC橋脚巻き立て工 2橋脚  
●防食工 湿潤鋼材面用工ポキシ樹脂  
●ひび割れ補修工 1.0式  
●沓座補修工(沓座モルタル打替え) 8箇所  
●仮設工 工事用道路工 1.0式  
●施工ヤード整備工 組立台船(ピアフロート) 334m2  
●舗装工 一本松橋工区 切削オーバーレイ 2,119m2 区画線工1.0式  
大塚工区 切削オーバーレイ 2,930m2 舗装打換え 469m2  
薄層カラー舗装工 1.0式 区画線工 1.0式

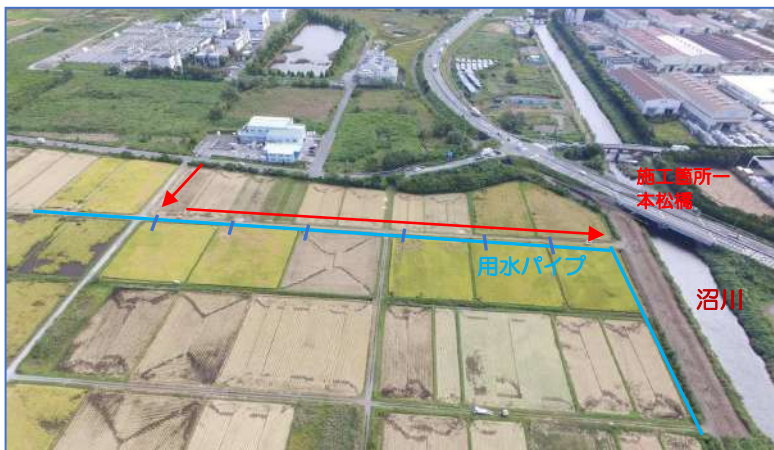
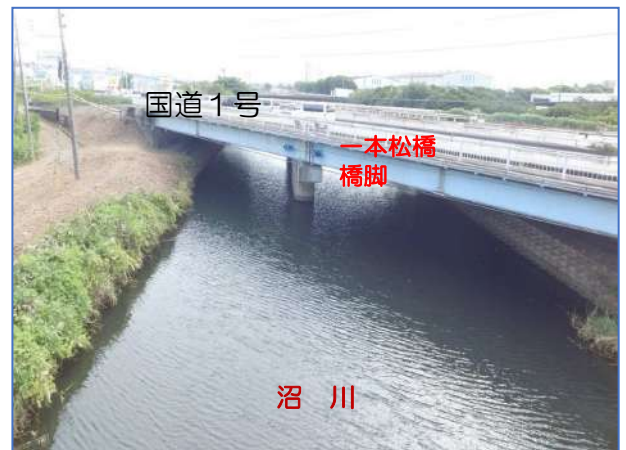
## 【現場平面】

大型通行可能搬入路は一カ所しか無く300m程度の仮設養生が必要

1. 施工箇所的一本松橋までは耕作地(田)の農道を利用して行かなければならず、農道下には用水パイプが縦横断方向に埋設してあった。地盤は弱く、工事用車両及び資機材搬入路として使用するには養生をする必要があった。また施工は稲刈り(10~11月)田植え(5~6月)の時期に係る為、農耕者との調整が必要だった。
2. 加積阻害率により仮締切りによる施工が出来ず、また河川水面から桁下までのクリアランスが3.0m程度しかない為、大型重機の搬入と通常矢板による施工は困難であった。  
河川内仮設設置が出来ない為、施工方法について検討する必要があった。
3. 施工箇所は海が近く干満の影響を受け、最大70cm程度の水面の差が発生する場所であった。  
満潮時には鋼板組立後の溶接・塗装作業が出来なくなる可能性がある為、対策が必要だった。

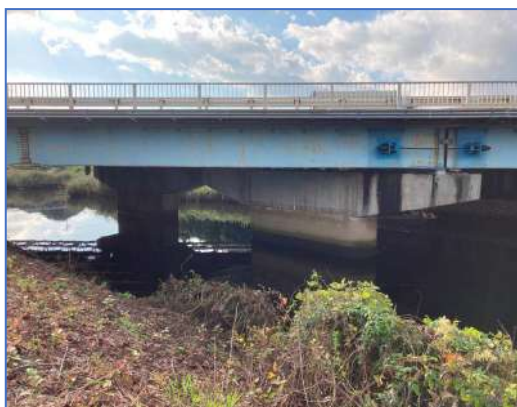
着手前  
水面から桁までが狭い

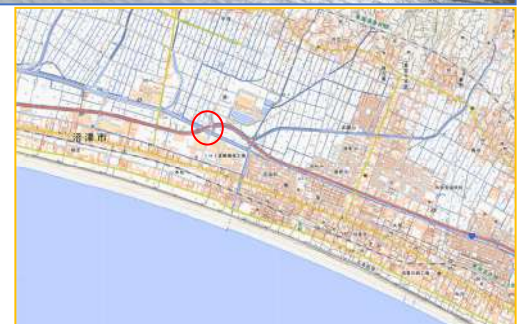
海が近く干満の影響を受ける

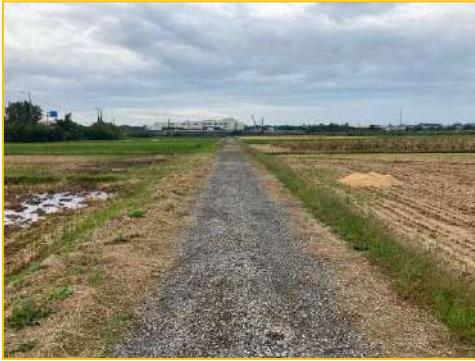
鉄板設置前

当初工事用道路は幅4.0m厚さ300mmの砕石による仮設だったが、沈下により用水パイプを破損させる懸念があった。また300mmの嵩上げに当たり路肩からこぼれた砕石が田の中に入る事が予想された。地元農業用水管理組合及び耕作者との調整および役所協議の結果により、敷鉄板への養生に変更した。

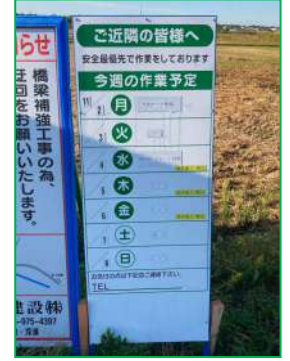
作業予定看板

工事用道路上に耕作車が駐車すると通行が出来なくなる為、出入りに作業予定看板を設置し搬入・搬出作業を周知、また作業時は誘導員を配置し耕作車両の駐停車の誘導をすることによりトラブルはなかった。

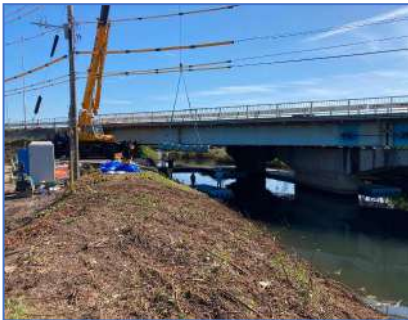
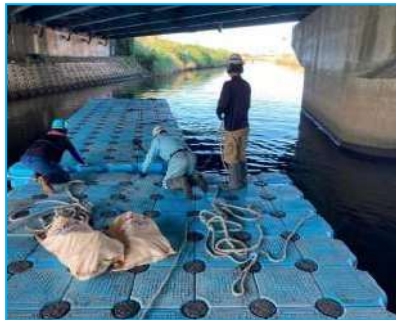
河川内フロート吊り下ろし・連結作業

作業床はフロート台船(ピアフロート)を使用する事により、河川断面を犯すことなく河川内仮設を設置し加積阻害率の問題を解決した。現場は水深が浅い為、大型の台船ではなく小型のものを連結させる構造とした。作業は地上である程度連結させた物を吊り下ろし、河川内でさらに連結させた。満潮時に足場が桁に接触しないように注意が必要であった。

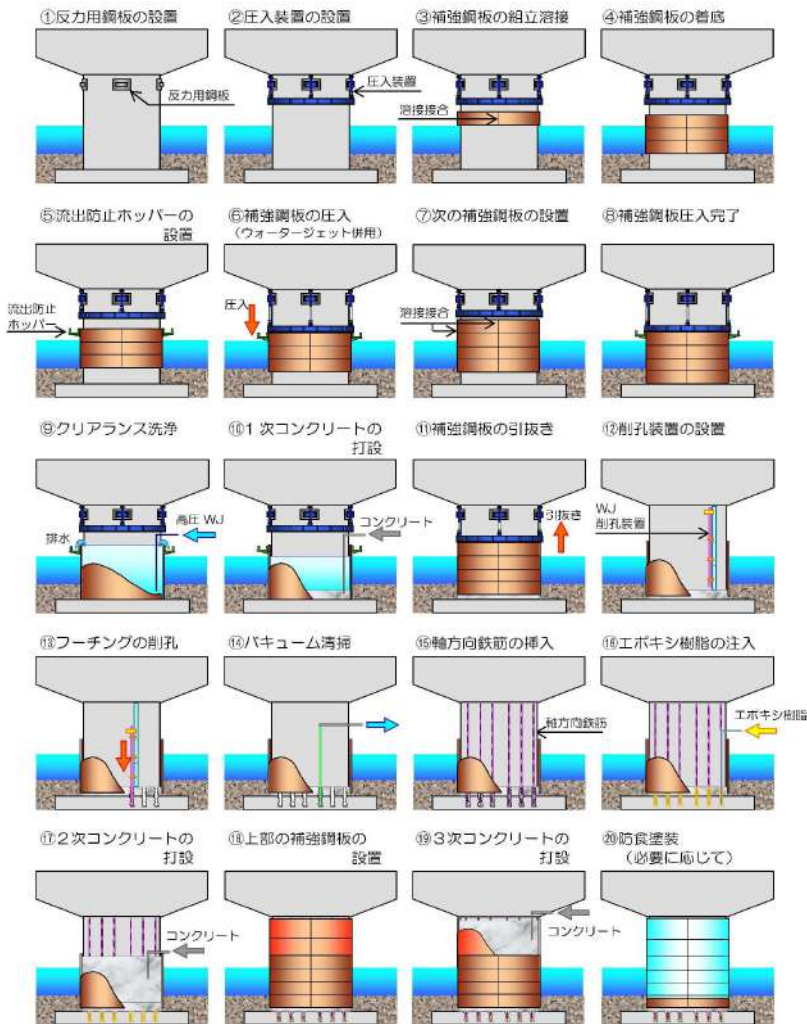
ピアリフレ工法 施工順序概要

鋼板厚さt=9mm・巻き立て厚t=200mm

まず既設橋脚に反力用鋼板を固定する。次に、圧入装置(圧入ジャッキ、加圧リング)を設置し、分割された補強鋼板を現場溶接により巻き立て、フーチング天端まで継ぎ足しながら圧入する。補強鋼板と既設橋脚との空隙を洗浄して1次コンクリートを打設し、補強鋼板を10cm程度引抜き、養生する。補強鋼板内を排水した後、ウォータージェットによりフーチングを削孔・洗浄し、軸方向鉄筋を挿入し、エポキシ樹脂により定着する。その後2次コンクリートを打設し、最上部の補強鋼板の設置、最後に3次コンクリートを打設し既設橋脚と一体化させる。当現場は4ロット以降に防食塗装を施工しながらの鋼板巻き立てとなった。

ピア曲げ補強工法とは、補強鋼板を既設橋脚に巻き立て、圧入し、補強鋼板と既設橋脚の隙間でフーチングを削孔し、軸方向鉄筋をアンカー定着した後、コンクリートを充填することによって耐震性能の向上を図る工法である。フーチングの削孔は、既設鉄筋を切断することのないウォータージェット工法を用いた。
